RAPPORT D'ENQUÊTE AÉRONAUTIQUE  
A04C0174

AFFAISSEMENT DU TRAIN D'ATERRISSAGE ET  
SORTIE DE PISTE

FAIRCHILD SA-227-AC METRO III C-FIPW  
EXPLOITÉ PAR NORTHERN DENE AIRWAYS LTD.  
(NORCAIR)

LE 21 SEPTEMBRE 2004

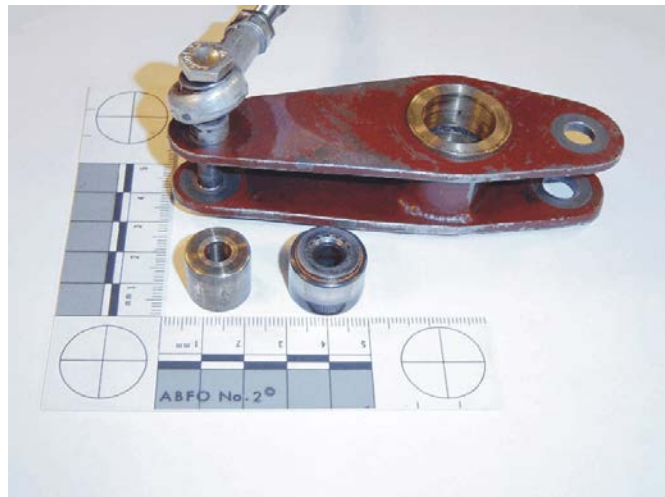
Il a été impossible de mesurer le galet du guignol extérieur, car il a été établi qu'il était trop petit (diamètre de 0,625 pouce au lieu du diamètre de 0,750 prévu lors de la conception). Ce diamètre plus faible du galet a réduit les marges de réglage nécessaires pour l'ensemble guignol-came en position sortie et verrouillée. On a décelé des marques ou des rainures sur le galet, à l'endroit où le rebord de la came de positionnement avait fait contact.

En passant en revue les dossiers techniques de l'avion, on a découvert que le 9 août 2004, environ 209 heures de vol avant l'accident, on avait remplacé le galet du guignol extérieur du train gauche par le galet portant la référence 5453032-1. D'après le manuel de pièces du constructeur, la pièce portant la référence 5453032-1 est un galet de verrouillage train rentré pour ce type d'avion, au lieu d'être un galet de guignol; elle est fabriquée d'un solide matériau de coussinet (voir la photo 1). Sur la liste, le galet de guignol approprié est un roulement qui porte la référence YCRS-12 et qui est constitué d'une bague extérieure se déplaçant autour de billes sur une bague intérieure. Le diamètre du galet du roulement portant la référence YCRS-12 est supérieur à celui du galet installé.
