RAPPORT D'ENQUÊTE AÉRONAUTIQUE

A0400016

RUPTURE DE L'ESSIEU DU TRAIN AVANT

DE L'AIRBUS A321-211 C-GJWI

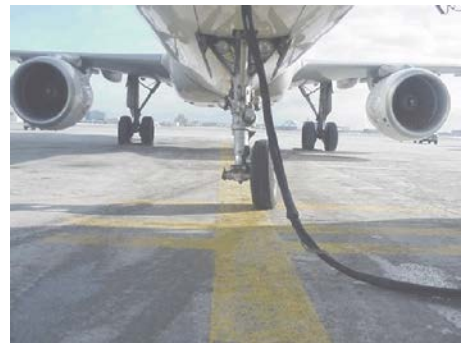
Le 19 janvier 2004, vers 14 h 10, heure normale de l'Est, l'Airbus A321-214 (immatriculé C-GJWI et portant le numéro de série 1772) exploité par Air Canada sous le numéro de vol ACA 413 atterrit sur la piste 06L de l'aéroport international Lester B. Pearson à Toronto (Ontario). Il arrive de Montréal (Québec). Pendant le roulage jusqu'à la porte 209 de l'aérogare 2, l'équipage de conduite entend un bruit provenant de la région du train avant. Au moment où l'appareil vire sur la ligne d'entrée de la porte, les signaleurs au sol constatent que la roue droite du train avant est absente (voir photo 1) et ils font immédiatement arrêter l'appareil. Le personnel de maintenance inspecte le train avant et établit que l'appareil peut se rendre jusqu'à la porte en toute sécurité. L'administration aéroportuaire ferme la piste 06L pour vérifier s'il y a des composants de l'appareil sur cette piste et des dommages à la surface d'atterrissage. La roue avant est par la suite retrouvée sur l'aire de trafic. L'incident ne fait aucun blessé et les dommages à l'appareil se limitent au train avant. Les composants endommagés sont déposés de l'appareil et envoyés au Laboratoire technique du Bureau de la sécurité des transports à des fins d'inspection.

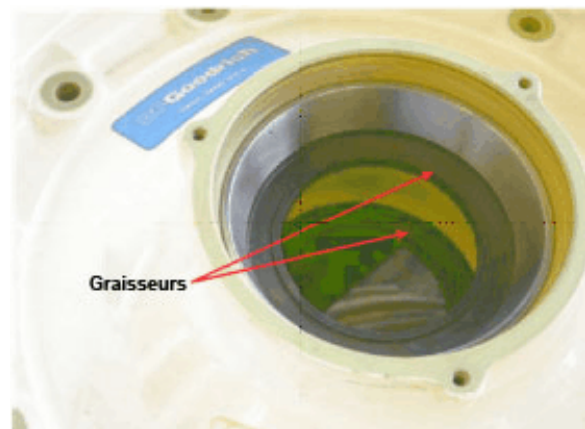
On a découvert que le côté intérieur de la roue était recouvert de graisse décolorée. Le graisseur du roulement intérieur, qui se trouve habituellement près du roulement afin de réduire la migration de la graisse ainsi que l'endommagement ou la rupture ultérieure du roulement, a été retrouvé détaché et appuyé contre le graisseur du roulement extérieur. Les deux surfaces de contact étaient propres et elles ne comportaient aucune trace de graisse. Les graisseurs (voir la photo 2) sont faits d'un genre de caoutchouc et ils sont maintenus en place par un bourrelet saillant moulé sur leur pourtour. Une fois installé, ce bourrelet se loge dans une rainure de la roue. Pendant l'installation de la roue, il se peut que le graisseur soit déplacé, car la roue est glissée sur l'essieu du train avant. Si tel est le cas, il se peut que ce déplacement passe inaperçu, car l'installateur ne peut voir le graisseur en raison de la position de ce dernier à l'intérieur de la roue.

Air Canada a également publié une alerte à la maintenance et modifié sa fiche de travail d'installation des trains, afin d'insister sur l'importance de l'inspection des trains avant une installation et de s'assurer que les outils et les couples de serrage recommandés pour l'installation sont utilisés conformément au *Manuel d'entretien de l'aéronef*. On a modifié les manuels de réparation des trains d'Air Canada, afin de sensibiliser les techniciens à l'importance de l'installation des graisseurs et des joints.

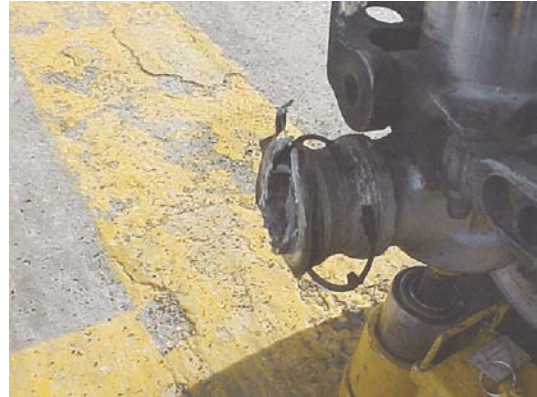
On a inspecté l'essieu des roues du train avant, et il a été établi qu'il s'était rompu le long de sa circonférence, près du joint (voir la photo 3 et l'annexe A). Les deux surfaces de rupture semblaient souillées de taches émanant de la surface du diamètre intérieur. De plus, les surfaces de rupture étaient recouvertes de résidus carbonés. Tout indiquait que l'essieu avait été soumis à des températures élevées, car la peinture des surfaces intérieure et extérieure était boursouflée, écaillée et décolorée, et le cadmiage avait fondu et il s'était resolidifié pour former des perles. La rupture avait pris naissance à la surface du diamètre intérieur de l'essieu. Un cadmiage protège contre la corrosion les surfaces des diamètres intérieur et extérieur de l'essieu.

On a utilisé un microscope électronique à balayage pour examiner les surfaces de rupture de l'essieu. La partie tachée de ces dernières correspondait à une rupture intergranulaire en blocs, typique des aciers fragilisés. Le reste des surfaces était d'aspect ductile.

L'analyse radiographique à rayons X diffusés du spectre des surfaces intergranulaires a révélé la présence de cadmium, ce qui a confirmé que le mode de rupture de l'essieu avait été entraîné par la fragilisation provoquée par le métal liquide (cadmiage). Les microstructures du matériau dont est constitué l'essieu étaient conformes à celles d'un acier à haute résistance typique, comme on doit en trouver dans ce genre d'application.

La chaleur générée par le frottement du roulement défectueux a fait monter la température de l'essieu au-dessus du point de fusion du cadmium, lequel est supérieur à 321 °C. Tout indiquait également que le manchon en alliage d'aluminium avait partiellement fondu, ce qui nécessite une température de plus de 660 °C. Selon des renseignements obtenus à la suite de recherches sur les ruptures de roulements à rouleaux, le lubrifiant sert de tampon entre la cage et les rouleaux. La cage garde les rouleaux parallèles et en empêche le dérapage latéral lors des variations des charges. Un serrage adéquat de l'écrou de l'essieu permet le maintien de l'alignement et du préchargement du roulement. Une diminution de la lubrification causée par la migration de la graisse du roulement augmente les charges que subit la cage, situation qui peut entraîner la défaillance prématurée du roulement. Il a été impossible de prouver que le roulement à rouleaux s'était rompu à cause d'un manque de lubrification, mais l'examen n'a permis de déceler aucune trace de résidus de graisse sur le

Air Canada a pris des mesures pour que les essieux des trains avant de ses appareils soient recouverts de SermeTel[®], afin de réduire les risques d'une rupture des essieux qui résulterait d'une infusion de cadmium provoquée par une température de frottement élevée due à des ruptures de roulements. Le SermeTel[®] est une base anticorrosive résistant aux produits chimiques qui est appliquée comme premier revêtement avant l'application de revêtements décoratifs constitués de peinture à la résine époxyde et au polyuréthane. Il s'agit d'un composé inorganique constitué d'un milieu de suspension aqueux renfermant un mélange de chromate de magnésium, de phosphates et de silicates ainsi que de la poudre d'aluminium.
