RAPPORT D'ENQUÊTE AÉRONAUTIQUE

A04O0020

CABRÉ DE L'AVION - AVERTISSEMENT DE DÉCROCHAGE AU DÉPART

DU BOEING 767-233 C-GAUE
EXPLOITÉ PAR AIR CANADA
À L'AÉROPORT INTERNATIONAL LESTER B. PEARSON
DE TORONTO (ONTARIO)
LE 26 JANVIER 2004

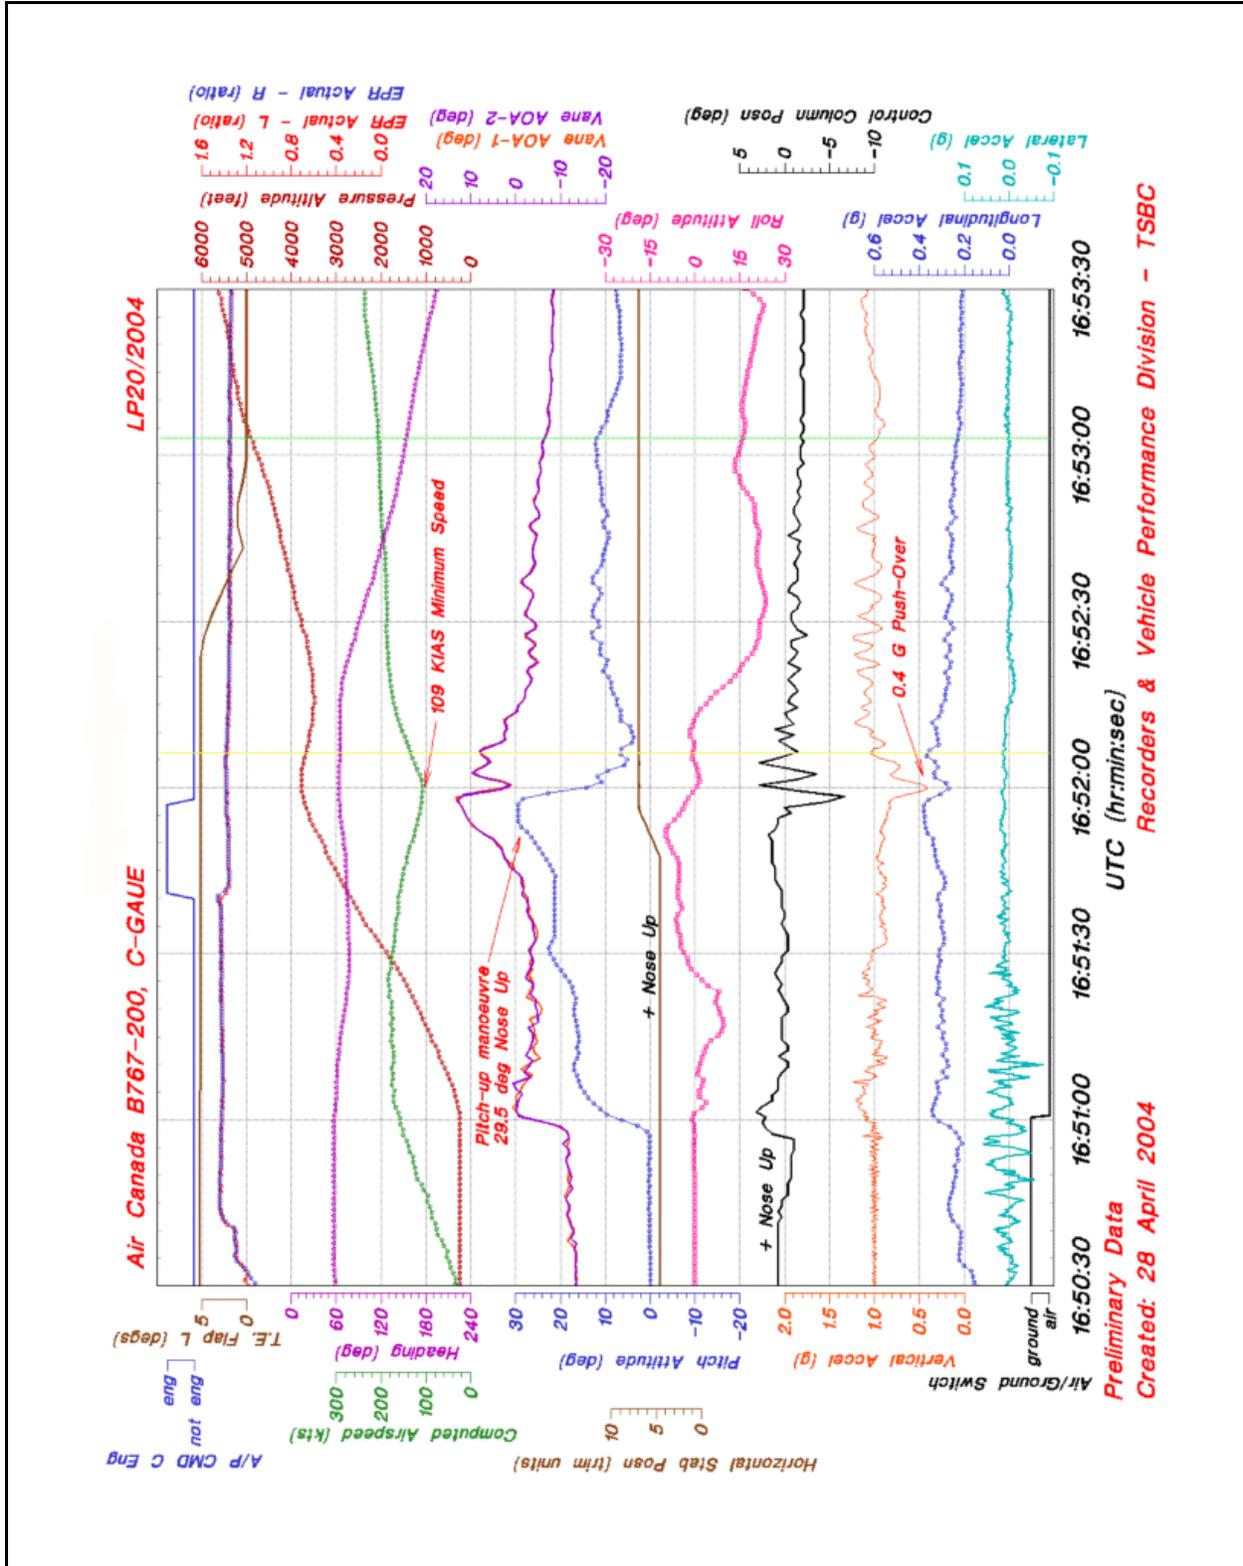
Annexe A – Graphique de l'enregistreur de données de vol

L'avion était équipé d'un enregistreur de données de vol (FDR) Honeywell Universal de modèle n° 980-4100-AXUN. L'enregistreur a été déposé, et les données ont été téléchargées par l'exploitant. Une copie des données brutes a été envoyée au Laboratoire technique du BST aux fins d'analyse. L'annexe A consiste en la représentation graphique des données de l'enregistreur à partir du début de la course au décollage et montre le cabré et la situation de quasi-décrochage. Les données indiquent que, pendant le décollage où l'événement s'est produit, la rotation de l'avion a commencé à une vitesse indiquée de 148 nœuds (KIAS) et que, à 158 KIAS, l'avion a décollé. Les vitesses calculées de rotation et de sécurité au décollage (V_r et V_2) étaient de 141 et 145 KIAS. L'avion a atteint la vitesse de 170 KIAS environ 3 secondes après le décollage, et il a continué à se cabrer jusqu'à prendre une assiette en tangage d'environ 16°. L'assiette en tangage a été maintenue, et l'avion a continué à accélérer pour atteindre environ 185 KIAS dans les 20 secondes suivantes. La vitesse verticale était d'environ 3000 pieds/minute pendant cette période.

Environ 25 secondes après le décollage, l'assiette en tangage a commencé à augmenter, et elle a continué à le faire pendant les 10 secondes suivantes, passant de 16° à 22°. Le taux de montée a augmenté à environ 5100 pieds/minute, et la vitesse aérodynamique a commencé à diminuer. Environ 30 secondes après le décollage, le mode de tangage du directeur de vol (FD) est passé du mode décollage au mode capture d'altitude (ALT CAP). Environ 10 secondes plus tard, le pilote automatique central a été embrayé. Pendant cette période de 10 secondes (entre l'annonce du mode ALT CAP et l'embrayage du pilote automatique), la vitesse a diminué jusqu'à environ 160 KIAS. Après l'embrayage du pilote automatique, l'avion a conservé une assiette en cabré de 22° pendant environ 4 secondes et, ensuite, l'assiette a augmenté jusqu'à 29,5° pendant les 10 secondes suivantes. Lors de l'embrayage du pilote automatique, le rapport de pression (EPR) est passé de 1,45 (puissance de décollage) à 1,35 (puissance en montée). L'avion a conservé une assiette de 29,5° pendant environ 3 secondes avant que le pilote automatique ne soit débrayé et que l'équipage de conduite ne commence à pousser sur le manche selon une force de 0,4 g pour sortir des conditions de quasi-décrochage. Le pilote automatique a été embrayé pendant environ 17 secondes, période au cours de laquelle la vitesse est passée de 160 à 109 KIAS. L'angle d'attaque de la girouette a atteint une valeur maximale d'environ 13° pendant le cabré, ce qui correspond à un angle d'attaque de l'avion de 17°. Pendant la sortie de décrochage, l'assiette en tangage a diminué jusqu'à atteindre 3° en cabré. L'avion est descendu de 300 pieds pendant la manœuvre; l'avion a pris un taux de descente momentané avant de prendre de nouveau un taux de montée positif. Pendant les 18 à 20 secondes suivantes, la vitesse a augmenté à 180 KIAS, et l'assiette en tangage a augmenté jusqu'à environ 12°.
