RAPPORT D'ENQUÊTE AÉRONAUTIQUE

A04P0110

PERTE DE MAÎTRISE ET DESCENTE EN PARACHUTE

DU CIRRUS DESIGN SR 20 C-GEMC

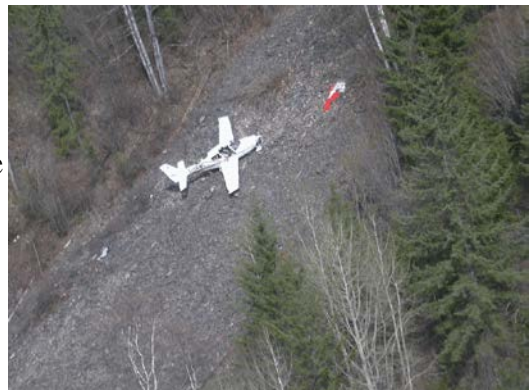
Les dommages ont principalement été causés au dessous de l'avion, et la jambe du train avant était brisée. Le vilebrequin a été endommagé lorsque l'hélice a touché le sol. La porte de droite a été arrachée lors du déploiement du parachute et elle n'a pas été retrouvée.
