RAPPORT D'ENQUÊTE AÉRONAUTIQUE

A04P0142

PERTE DE PUISSANCE EN VOL

DE L'HÉLICOPTÈRE BELL 206L C-FVIX
EXPLOITÉ PAR VANCOUVER ISLAND HELICOPTERS LTD.
À TASU CREEK (COLOMBIE-BRITANNIQUE)
LE 28 AVRIL 2004

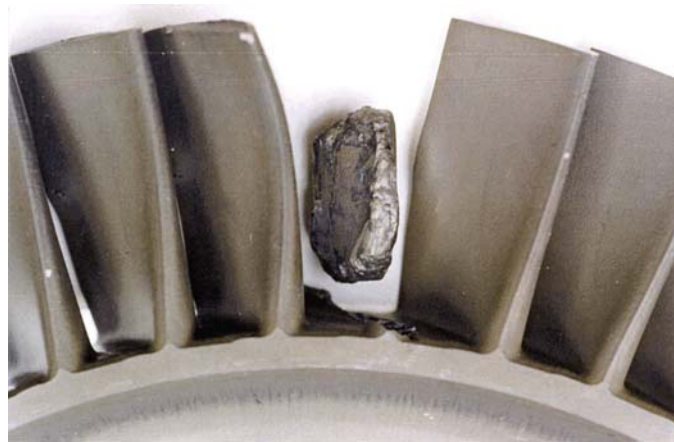
L'examen du deuxième étage de la turbine a révélé la présence d'une aube mobile brisée (voir la photo 1). Les dossiers montrent que la roue du deuxième étage de la turbine avait accumulé 375,8 heures de fonctionnement depuis sa mise en service initiale sur une durée de vie utile possible de 1775 heures. Un examen optique a montré que la rupture de l'aube mobile était le résultat d'une crique de fatigue à points de départ multiples sur le côté convexe de l'aube mobile. La crique de fatigue comptait pour environ 75 % de la fracture, le reste étant dû à une rupture en surcharge

Photo 1. Restes de l'aube mobile brisée

instantanée. Si la majorité de la surface de la fracture était perpendiculaire à l'axe de l'aube mobile, la région de l'origine était quasiment parallèle à l'axe de l'aube mobile ou radiale par rapport à la roue de la turbine. L'aube mobile suivant celle qui s'était rompue avait fléchi dans le sens contraire à celui de la rotation. La flexion de cette aube mobile avait eu comme effet d'en réduire la longueur totale et de l'empêcher de frotter à son extrémité avant l'incident. Un examen plus poussé de l'aube mobile fléchie a révélé la présence d'un frottement minimal à son extrémité ainsi que l'absence de bleuissage ou de champignonnage. Un important frottement a été constaté à l'extrémité de 75 % des aubes mobiles, à partir de celle qui s'était rompue et sur un arc de quelque 270° dans le sens des aiguilles d'une montre en regardant depuis le bord d'attaque. Le frottement de ces aubes mobiles avaient provoqué des dommages dus au grippage à l'extrémité de ces aubes mobiles, avec présence de résidus de bleuissage et de champignonnage sur le diamètre extérieur de la surface cambrée. Le joint du piston d'équilibrage (gros joint labyrinthe) présentait lui aussi des dommages dus au frottement sur un arc d'environ 270°, lesquels correspondaient avec le frottement de l'extrémité des aubes mobiles. De plus, des dommages dus au frottement ont été constatés sur environ 80 %, soit sur un arc de 300°, du joint intérieur de cet étage, phénomène là encore cohérent avec le frottement de l'extrémité des aubes mobiles.

Un examen au microscope électronique à balayage de la fracture de l'aube mobile de la roue du deuxième étage de la turbine a révélé la présence de multiples régions d'origine adjacentes. L'examen de la surface de la crique montrait une couche d'oxydation servant à délimiter une tendance sous-jacente claire aux stries de fatigue. La topographie de la fracture à l'emplacement d'origine était cohérente avec un criquage en fatigue oligocyclique comme mode de défaillance initial, compte tenu de l'observation de marques concentriques et des stries largement espacées. Le criquage en fatigue oligocyclique a progressé radialement vers l'intérieur, en direction du moyeu, avant de virer perpendiculairement à l'axe de l'aube mobile, progressant alors en mode mégacyclique. L'aube mobile a fini par se rompre à la suite de l'allongement en surcharge de la crique de fatigue mégacyclique. Un criquage secondaire a également été observé dans la région du congé, sous le plan de la fracture. Une analyse par rayons X à dispersion d'énergie a montré que le matériau constituant l'aube mobile correspondait grosso modo au matériau spécifié, à savoir l'IN 713C.

Une section transversale a été prélevée à l'origine de la fracture de l'aube mobile de la roue du deuxième étage de la turbine et montée en vue d'une analyse métallurgique. Deux criques secondaires ont été découvertes dans le congé, sous la fracture. Un décapage chimique a révélé la présence d'une microstructure typique avec une phase gamma prime visible et des joints de grain bien définis. Des sections additionnelles prélevées au talon des aubes mobiles adjacentes ont montré des criques similaires dans le rayon du congé. La répartition uniforme de la phase gamma prime indiquait qu'il n'y avait pas eu de surchauffe. Des essais directs de dureté Rockwell ont donné un résultat moyen de 40 à l'échelle Rockwell « C » (HRC) (ce qui équivaut à une résistance à la traction de 182 000 lb/po²), ce qui se trouve dans les limites de la résistance maximale de 42 HRC spécifiée par le constructeur. Aucune anomalie d'ordre métallurgique n'a été constatée.

1. Un criquage de fatigue de mode oligocyclique causé par un phénomène thermique a pris naissance radialement vers l'intérieur dans la région du congé de la plate-forme d'une aube mobile, puis il a progressé perpendiculairement à l'axe de cette aube dans un mode mégacyclique, ce qui a fini par provoquer une défaillance de l'aube mobile par rupture en surcharge quand la partie restante n'a plus été en mesure de supporter les charges qui lui étaient appliquées.
