RAPPORT D'ENQUÊTE AÉRONAUTIQUE
A04Q0089 (MODIFIÉ)

RISQUE DE COLLISION

L'AIRBUS A320 C-FDRP EXPLOITÉ PAR AIR CANADA

LE CESSNA 172 C-FGIM EXPLOITÉ PAR PRO AVIATION

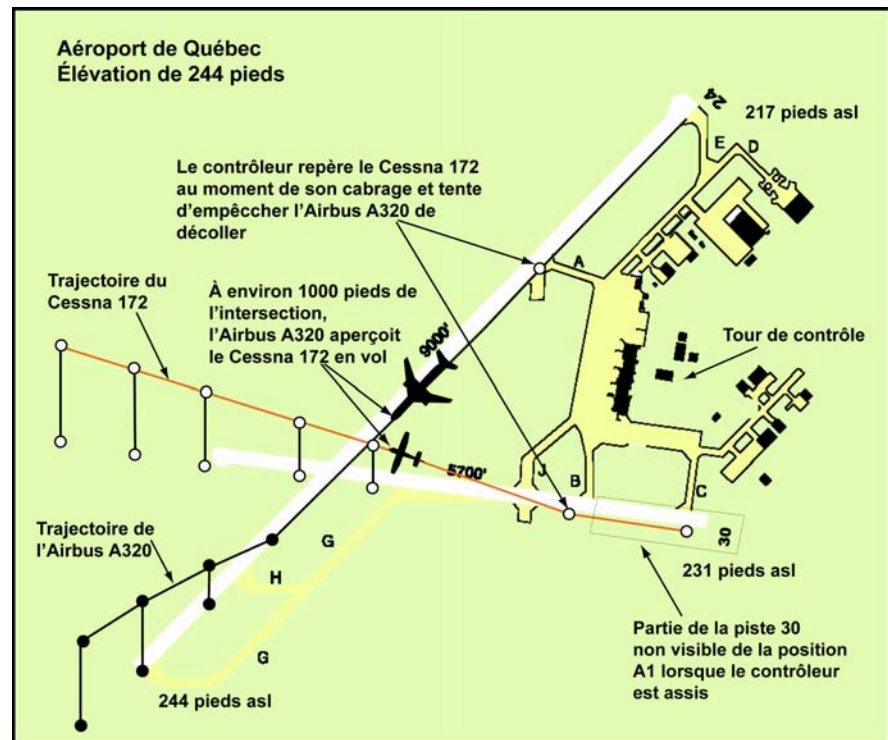
Figure 1. Trajectoire des appareils

À 9 h 35 min 20 s, à environ 1000 pieds de l'intersection des pistes 24 et 30, lorsque l'Airbus A320 a eu atteint sa vitesse de cabrage (146 noeuds), le commandant de bord a aperçu le Cessna 172 en vol sur une trajectoire convergente. Il a aussitôt ordonné au copilote qui était aux commandes de retarder le cabrage et de ne décoller qu'après avoir traversé la piste 30. Les données radar révèlent que le Cessna 172 a survolé l'Airbus A320 à 200 pieds à la verticale de l'intersection des pistes.
