RAPPORT D'ENQUÊTE AÉRONAUTIQUE
A04Q0196

ATTERRISSAGE À CÔTÉ DE LA PISTE

DU PA-31-350 C-GBYL
EXPLOITÉ PAR AÉROPRO
À L'AÉROPORT DE GASPÉ (QUÉBEC)
LE 19 DÉCEMBRE 2004

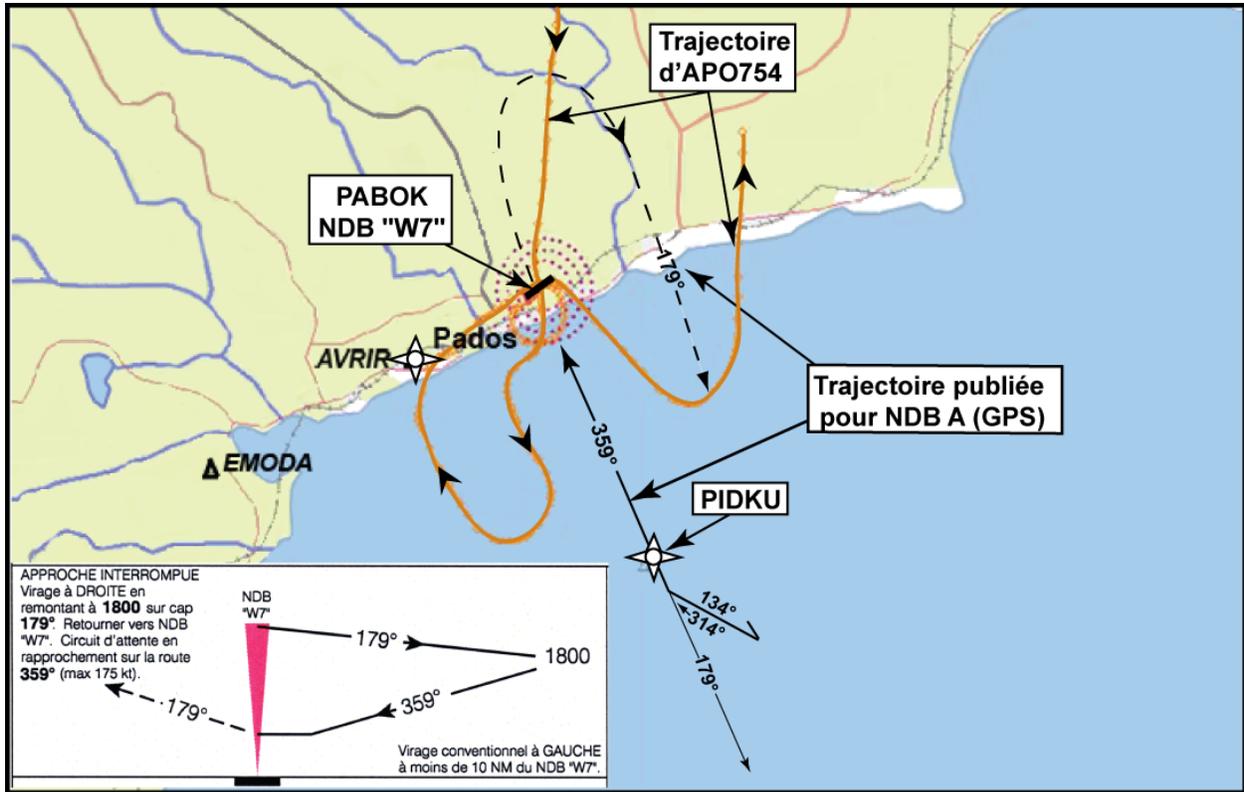
Annexe A – Approche à l'aérodrome Du Rocher-Percé (Pabok)

Il y a deux approches aux instruments publiées pour l'aérodrome de Du Rocher-Percé : RNAV (GPS) et NDB A (GPS). Compte tenu de l'instrumentation à bord de l'appareil, l'approche NDB A (GPS) était la seule approche aux instruments autorisée. Cependant, une fois rendu à la verticale de l'aérodrome, le pilote n'effectue pas la procédure d'approche aux instruments publiée (voir annexe A). Il suit plutôt une trajectoire improvisée en direction du point de cheminement² d'approche finale AVRIR de l'approche RNAV (GPS) PISTE 09. À $\frac{1}{2}$ mille au sud de AVRIR, l'avion tourne en finale piste 09 puis effectue une orbite au-dessus de l'aérodrome à une altitude de 1000 pieds agl. À 10 h 20, le pilote remet les gaz après avoir constaté que la piste couverte de neige ne permet pas d'atterrir en toute sécurité.

1. À son arrivée à Du Rocher-Percé, le pilote a effectué une approche aux instruments improvisée qui suggère l'utilisation du système de positionnement mondial (GPS) alors que ni le pilote ni l'appareil n'étaient certifiés pour une telle approche.
2. Lors de la première approche à Gaspé, le pilote n'a pas suivi la procédure d'approche interrompue publiée, ce qui a réduit la marge de franchissement d'obstacles.

L'annexe A illustre la trajectoire que l'appareil a empruntée par rapport à la trajectoire publiée de l'approche NDB A (GPS).

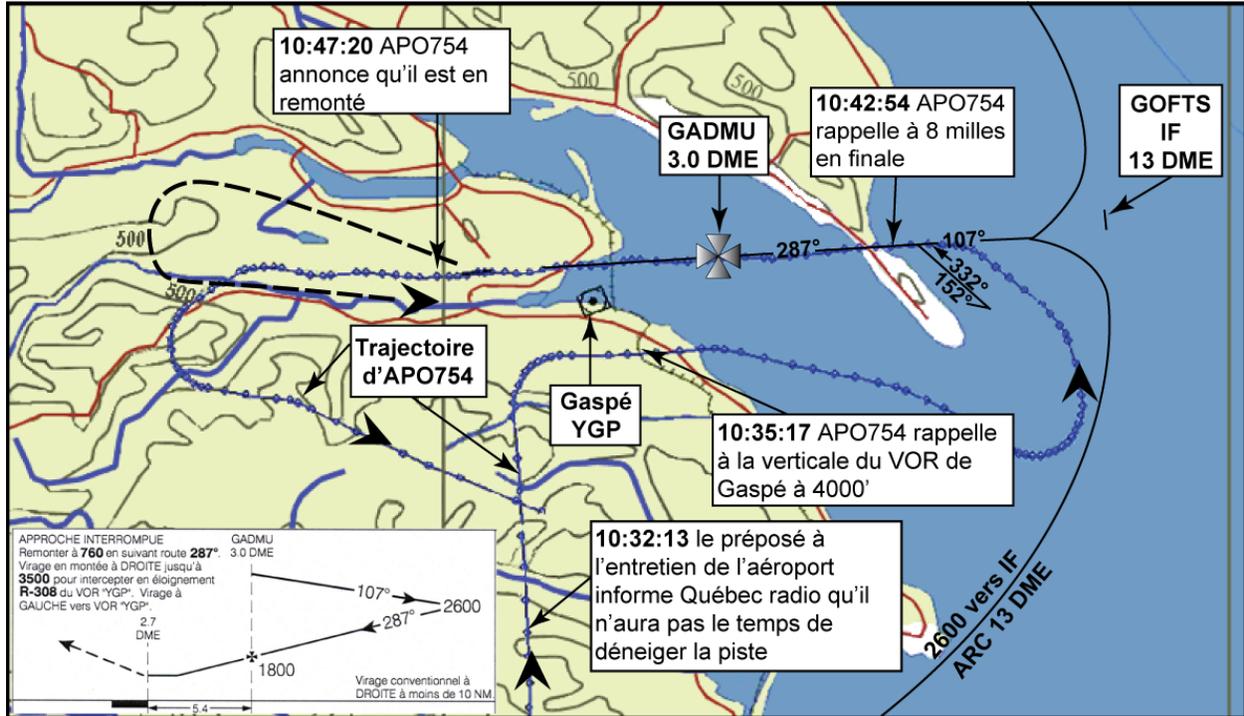
Annexe B – Première approche à l'aéroport de Gaspé

À 3 milles au sud de l'aéroport, le pilote vire à droite et se dirige vers l'est en prévision d'une approche LOC(BC)/DME PISTE 29. À 12 nm de l'aéroport, l'avion vire à gauche puis intercepte et suit la trajectoire d'approche finale. La vitesse de l'appareil en approche finale oscille entre 140 nœuds et 160 nœuds, soit 40 à 60 nœuds au-dessus de la vitesse de référence d'atterrissage (V_{ref}) de 100 nœuds. À environ $\frac{1}{2}$ mille du seuil de la piste et à l'altitude minimale de descente (MDA), soit 460 pieds, le pilote aperçoit la piste qui est entièrement recouverte de neige. La vitesse de l'appareil est d'environ 135 nœuds, les volets sont sortis à 15°, le train d'atterrissage est rentré³. Du fait que l'approche n'est pas stabilisée et que la hauteur de l'appareil ne permet

Le pilote ne suit pas la procédure d'approche interrompue publiée (voir annexe B) qui exige un virage en montée à droite jusqu'à 3500 pieds au-dessus du niveau de la mer (asl) pour intercepter en éloignement la radiale 308 du VOR de Gaspé, pour ensuite virer à gauche en direction du VOR. Il maintient plutôt le cap de piste pendant 6 milles, puis effectue un virage par la gauche pour ensuite suivre un cap au 135° jusqu'à l'arc 13 DME de l'approche (voir annexe C). À 11 h 4, à 12 milles en finale, le pilote obtient la météo de 11 h : vent du 290° à 4 nœuds; visibilité de ¾ de mille dans la neige faible; visibilité verticale de 1100 pieds; température de -9°C; point de rosée de -8°C; calage altimétrique de 29,87.

Lors de la première approche à Gaspé, le pilote avait le temps de configurer l'appareil en vue d'effectuer une approche stabilisée et de compléter les tâches nécessaires à cette fin. Toutefois, il a déclenché le balisage de l'aéroport de moyenne intensité à l'aide de l'ARCAL, le train d'atterrissage n'était pas sorti, l'altimètre de l'avion n'était pas calé à la pression de l'aéroport et

la vitesse élevée et fluctuante de l'appareil permet de conclure que l'approche était instable. Par conséquent, la probabilité de compléter un atterrissage en toute sécurité après que le pilote aurait établi le contact visuel avec les références requises était pratiquement impossible.

Ne pouvant distinguer la piste, le pilote a effectué une remontée mais n'a pas suivi la procédure d'approche interrompue publiée sur la carte d'approche qu'il utilisait. Bien que la procédure publiée soit conçue pour permettre d'effectuer une remontée en toute sécurité à l'écart du terrain plus élevé situé dans l'axe de piste, le pilote a plutôt maintenu le cap de piste avant de virer vers la gauche et de se diriger vers le sud-est.

L'annexe B illustre la trajectoire que l'appareil a empruntée lors de la première approche à l'aéroport de Gaspé par rapport à la trajectoire de l'approche LOC(BC)/DME PISTE 29.

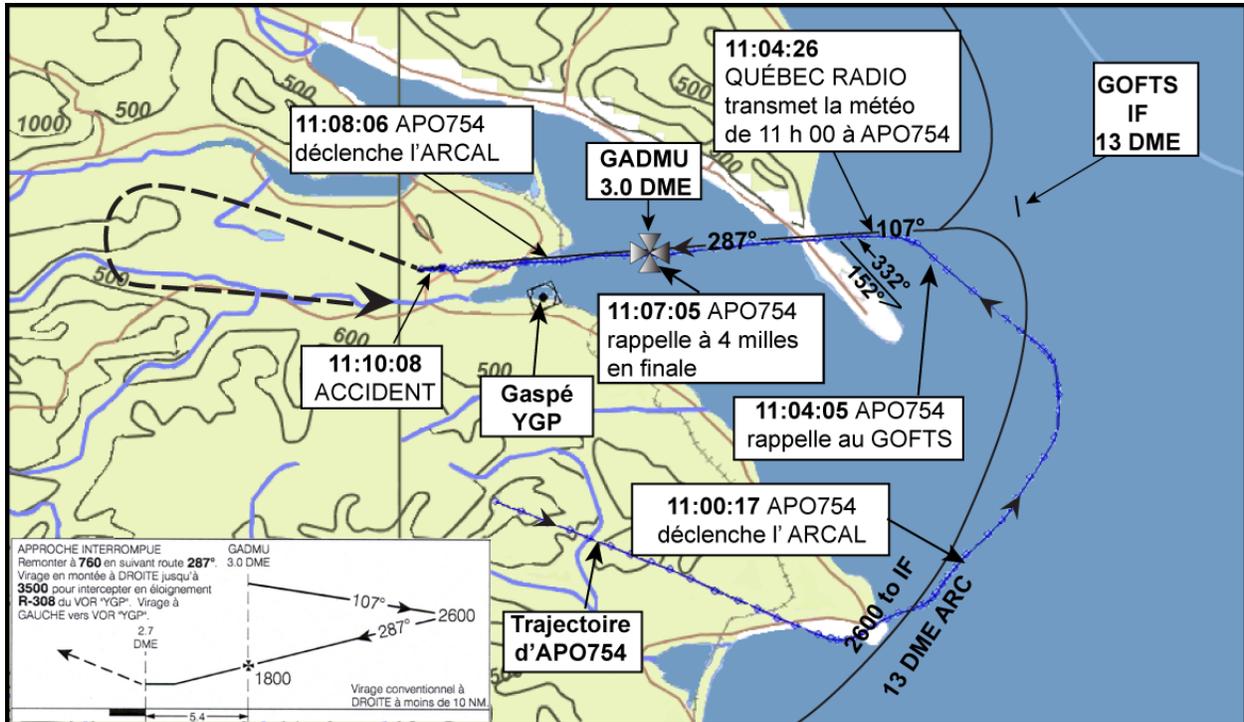
Annexe C – Deuxième approche à l'aéroport de Gaspé

Le pilote exécute une approche manuelle, sans l'assistance du pilote automatique disponible à bord de l'appareil. Après avoir passé le repère d'approche finale GADMU situé à 5,4 nm de la piste, le pilote établit le contact visuel avec le sol à environ 1000 pieds asl et amorce une descente jusqu'à la MDA. Dès cet instant, il guide l'appareil selon les références visuelles. Les volets sont sortis à 15°, le train est sorti et la vitesse de l'appareil affiche 100 nœuds. À environ 2 milles du seuil de piste, l'avion décrit une trajectoire oscillatoire qui traverse l'axe de piste à quelques reprises. Peu de temps après avoir atteint la MDA, le pilote repère ce qu'il croit être la rangée droite des feux de piste. Il corrige la trajectoire de l'avion vers la droite et décide d'atterrir. L'avion se pose à 60 pieds à gauche de la piste et à 2400 pieds après le seuil de piste, sur une surface recouverte de quelque 60 cm de neige; 70 pieds plus loin, la roue de nez se détache de l'avion. L'appareil capote et subit des dommages importants. Un passager subit des blessures graves.

À environ $1\frac{1}{2}$ mille de la piste, l'appareil était correctement configuré, et le pilote avait déclenché le balisage de l'aérodrome. Toutefois, il avait sélectionné le balisage de moyenne intensité. À environ un mille du seuil de piste, l'avion se trouvait légèrement à gauche de l'alignement de piste et se dirigeait de quelques degrés vers la gauche. Les écarts par rapport à l'axe de piste peuvent en partie être attribués à la difficulté inhérente à une approche LOC (BC) pour un pilote à se maintenir sur l'alignement de piste arrière¹². De surcroît, la recherche de repères visuels à l'approche de la piste a incontestablement détourné le pilote de la surveillance des instruments. Alors qu'il se rapprochait de la piste, l'écart par rapport à l'alignement de piste ainsi que les changements de cap ont augmenté, rendant l'approche non stabilisée. Compte tenu des conditions de visibilité réduite et d'obscurcissement existantes, le pilote assis en place

gauche et dépourvu de sa vision périphérique n'a pas vu les feux d'approche et s'est retrouvé à gauche de la piste lorsqu'il a franchi le seuil. Comme seul membre d'équipage, la charge de travail du pilote était élevée dans de telles conditions. Il est permis de croire qu'un copilote aurait pu, entres autres, aviser le pilote de tout écart par rapport à l'approche.

Lorsque le pilote a finalement aperçu une rangée de feux de piste, il a confondu la rangée gauche des feux de piste avec la rangée droite. Comme seulement une seule rangée de feux de piste était visible, il lui était impossible de confirmer la position exacte de la piste et il aurait dû amorcer la procédure d'approche interrompue. Pour une raison indéterminée, il a présumé que la piste se trouvait sous l'appareil même s'il ne voyait pas la rangée gauche et il a décidé d'atterrir.

L'annexe C illustre la trajectoire que l'appareil a emprunté lors de la deuxième approche à l'aéroport de Gaspé par rapport à la trajectoire de l'approche LOC(BC)/DME PISTE 29
