Transportation Safety Board
of Canada

RAPPORT D'ENQUÊTE AÉRONAUTIQUE
A05C0153

PERTE D'ESPACEMENT

DANS LE SECTEUR NUNAVUT
DU CENTRE DE CONTRÔLE RÉGIONAL D'EDMONTON
DE NAV CANADA
À 135 nm AU NORD-OUEST DE HALL BEACH (NUNAVUT)
LE 9 AOÛT 2005

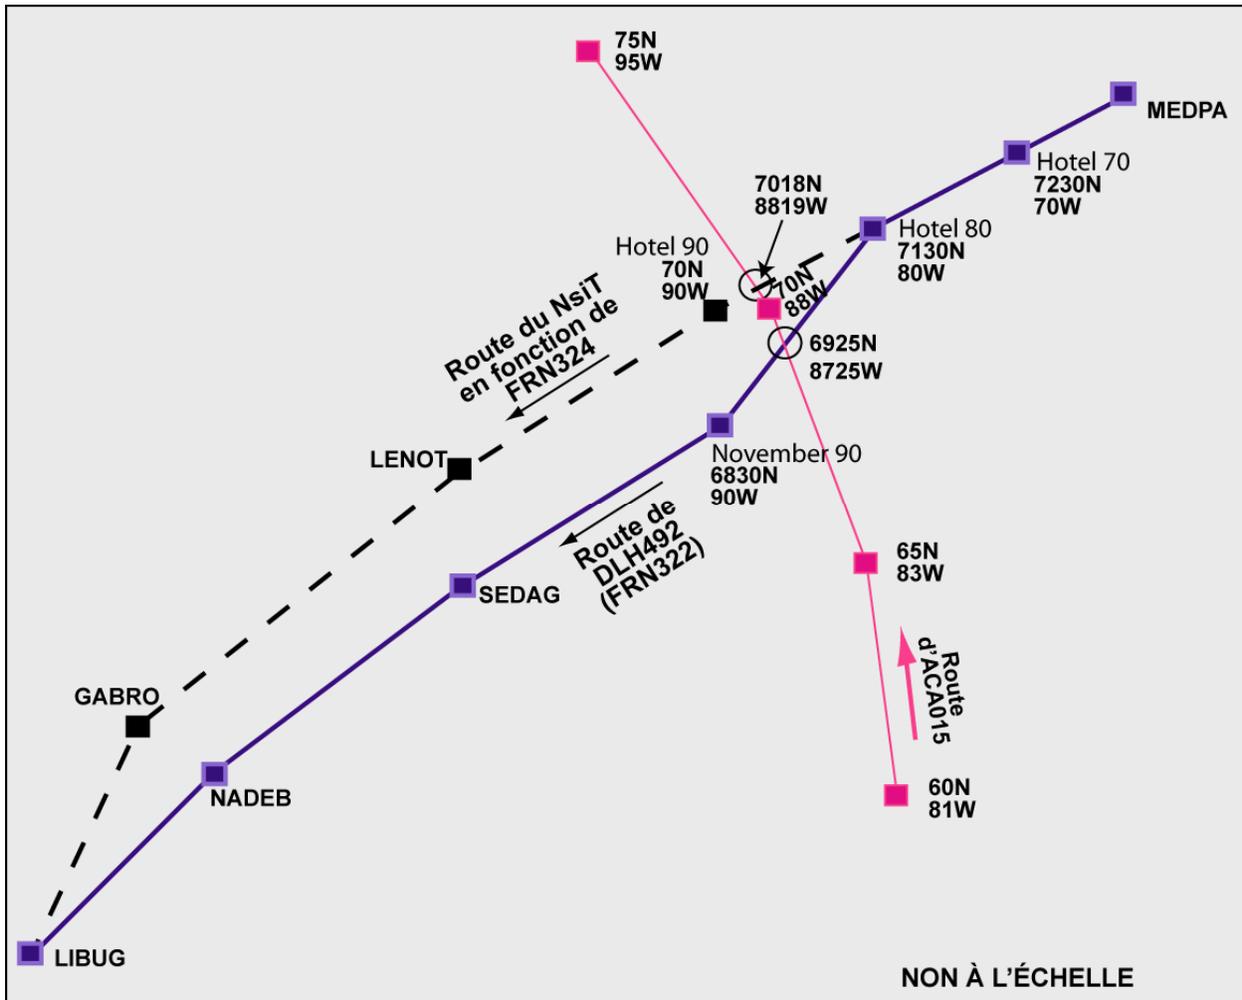
Annexe B – Avions et routes selon l'écran d'affichage de situation du système d'affichage de l'espace aérien du Nord (NsiT)

⁵ La route de DLH492 prévue au plan de vol était MEDPA NCAH 7130N08000W LAT50 6830N09000W NCAN YQU. Les repères MEDPA, 7230N 70W, 7130N 80W, 6830N 90W, SEDAG, NADEB, LIBUG correspondent à cette route, et ils ont été associés au FRN 322 (voir l'annexe B).

⁸ Les repères associés au FRN 324 étaient MEDPA, 7230N 70W, 7130N 80W, 70N 90W, LENOT, GABRO, LIBUG (voir l'annexe B).

La route d'ACA015 a croisé la route déterminée par FRN 324 sur le NSiT pour DLH492 à 7018N 8819W; il s'agit de la position de croisement des routes sur laquelle se sont fondées les recherches de conflit du NSiT pour ACA015 et DLH492. En fait, la route d'ACA015 a croisé la route réelle de DLH492 (FRN 322) à 6925N 8725W (voir l'annexe B). Des calculs ont par la suite permis de déterminer que DLH492 avait franchi cette position 10 minutes plus tard, à 11 h 24. L'espacement requis, avant et après le croisement, était de 15 minutes.

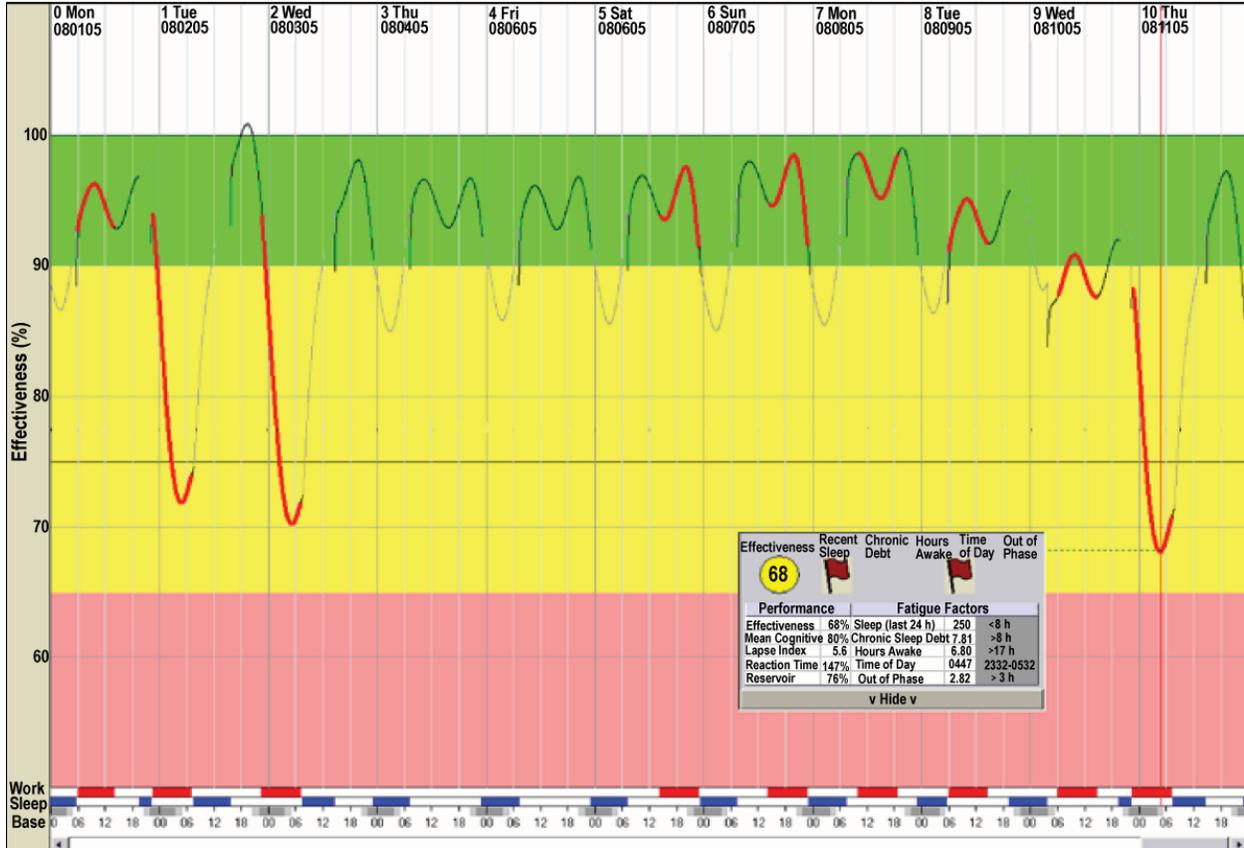
Annexe C – Graphique d'efficacité de l'outil de confection des horaires en vue d'éviter la fatigue (FAST)

L'analyse des horaires des contrôleurs au moyen du logiciel FAST (outil de confection des horaires visant à éviter la fatigue) a révélé que le quart décalé en sens antihoraire utilisé au sein de la sous-unité de l'espace aérien supérieur du Nord peut causer une fatigue importante et un
