Transportation Safety Board
of Canada

RAPPORT D'ENQUÊTE AÉRONAUTIQUE

A05O0115

DÉFAILLANCE D'UNE PALE DU ROTOR PRINCIPAL

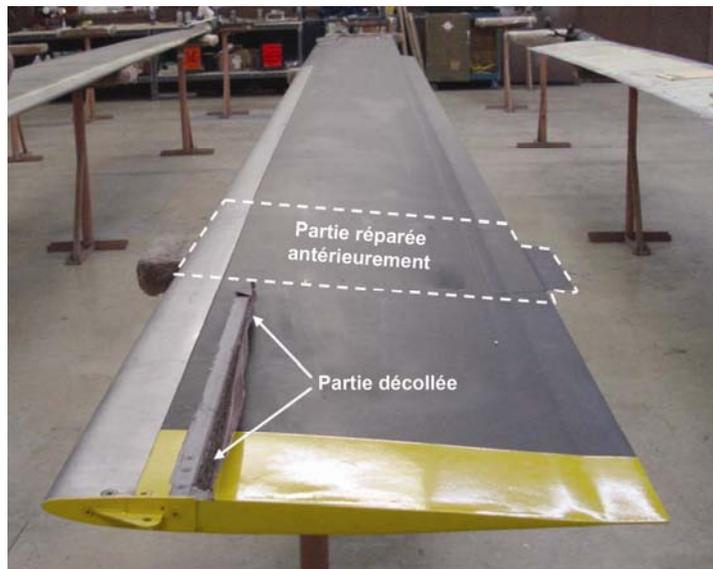
Après l'atterrissage, une inspection postérieure au vol a révélé que l'une des pales du rotor principal était endommagée. Une petite partie de son revêtement d'intrados se trouvant non loin de son extrémité, en arrière du renfort du longeron, s'était décollée. Le revêtement s'était soulevé et avait ondulé mais il ne s'était pas détaché de la pale (voir la Photo 1). Le revêtement décollé mesurait 25 pouces sur 2 pouces, entre les références 263 et 288. Il a été découvert par la suite que les fortes vibrations survenues en vol avaient endommagé plusieurs des composants de la tête et de la transmission du rotor principal.

Photo 1. Intrados de pale de rotor décollé et partie réparée (la pale est posée à l'envers).

Pendant le décapage de la peinture de la pale de rotor en prévision des réparations, de profondes piqûres de corrosion avaient été découvertes sur le revêtement d'intrados, entre les références 243 et 262, juste à l'intérieur de l'endroit où, par la suite, il y a eu décollement au cours du vol du 10 juin 2005 (voir la Photo 1). Comme les piqûres dépassaient les limites permises, le réparateur avait proposé une procédure de réparation à Bell Helicopter, qui l'avait approuvée. Cette procédure comprenait la dépose du revêtement endommagé et son remplacement par un renfort externe collé. Le tab de compensation du bord de fuite avait également été remplacé.

Après la réparation effectuée à l'aide du dispositif composé d'une vessie et d'une couverture chauffante, la pale était en service depuis environ quatre heures de vol quand, au cours du vol en question, le revêtement de l'intrados s'est décollé au niveau du renfort du longeron, entre les références 263 et 288.

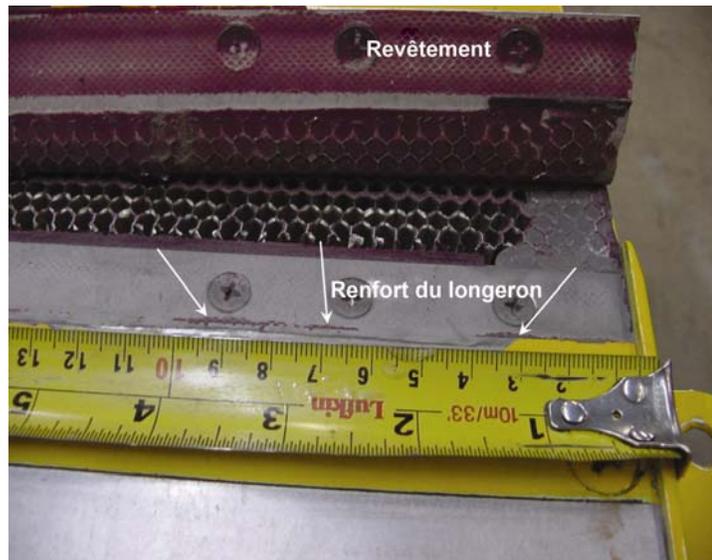
La partie décollée entre les références 263 et 288 a été examinée. Il y avait une liaison cohésive de l'adhésif au substrat du revêtement. Toutefois, l'adhésif ayant servi au collage initial pendant le processus de fabrication n'avait pas adhéré de façon uniforme au renfort du longeron; seuls de petits restes de l'adhésif étaient toujours présents (voir la Photo 2). La véritable importance de l'adhérence n'a pu être quantifiée avec précision, car l'adhésif présent sur le revêtement et sur le renfort du longeron s'était usé. Cette usure de l'adhésif avait été causée par l'écoulement d'air et par les éléments environnementaux qui ont pénétré dans la partie décollée entre le moment du décollement du revêtement et l'exécution de l'atterrissage d'urgence.

Photo 2. Gros plan de l'extrémité de la pale; les flèches pointent vers des restes d'adhésif sur le renfort du longeron

Un examen au microscope électronique à balayage d'un échantillon du revêtement décollé a montré que l'adhésif, bien que toujours fermement fixé au revêtement, présentait une réplique des marques de ponçage du longeron le long de l'interface entre l'adhésif et le longeron, ce qui montrait clairement que l'adhésif avait bien collé au revêtement, mais pas au longeron. Il y avait peu de traces d'adhésif toujours fixé à la surface du longeron. Les marques de ponçage à la

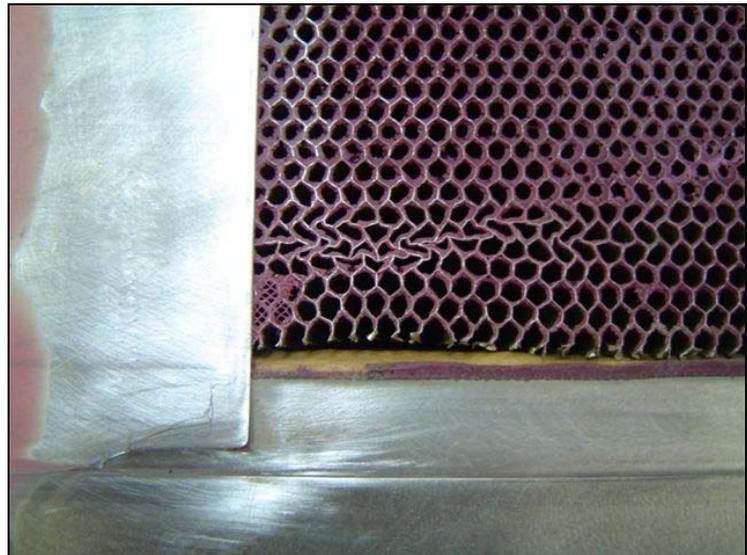
Au cours de l'examen des autres parties de la pale le long du renfort du longeron, il y a eu découverte de deux endroits où l'âme intérieure en nid d'abeilles était écrasée et s'était détachée de l'arrière du longeron. Ces deux endroits se situaient entre les références 211 et 224, et entre les références 263 et 287. Une couche de mousse adhésive se trouve entre l'âme et le longeron (voir la Photo 3). Aux deux endroits endommagés, la mousse adhésive était présente au niveau du longeron, mais il n'y avait aucun contact entre la mousse adhésive et l'âme. D'après les services techniques de Bell Helicopter, malgré la présence d'une mauvaise liaison entre certaines parties de l'âme en nid d'abeilles et le longeron, la ligne de jonction du revêtement au longeron n'aurait pas dû connaître une rupture statique ou en fatigue pendant la durée de vie utile de la pale de rotor.

Photo 3. Écrasement de l'âme en nid d'abeilles, laquelle s'est détachée du longeron

Les services techniques de Bell Helicopter ont déterminé que le décollement entre l'âme en nid d'abeilles et le longeron n'aurait pas dû se traduire par un décollement du revêtement. Un décollement entre l'âme et le longeron a été constaté à deux endroits sur la pale. Le premier se situait entre les références 263 et 287, dans la zone où le revêtement d'intrados s'était décollé. Le second se situait entre les références 211 et 224. Ce second endroit endommagé se trouvait en dehors de la partie réparée et de la partie décollée, ce qui est le signe que ce type de dommage est fort probablement survenu au cours du processus de fabrication original.
