## **RAPPORT D'ENQUÊTE AÉRONAUTIQUE A05W0010**

### **SORTIE DE PISTE (ATTERRISSAGE INTERROMPU)**

**DU McDONNELL DOUGLAS DC-9-83 C-FRYH  
EXPLOITÉ PAR JETSGO  
À L'AÉROPORT INTERNATIONAL DE CALGARY (ALBERTA)  
LE 20 JANVIER 2005**

Rapport numéro A05W0010

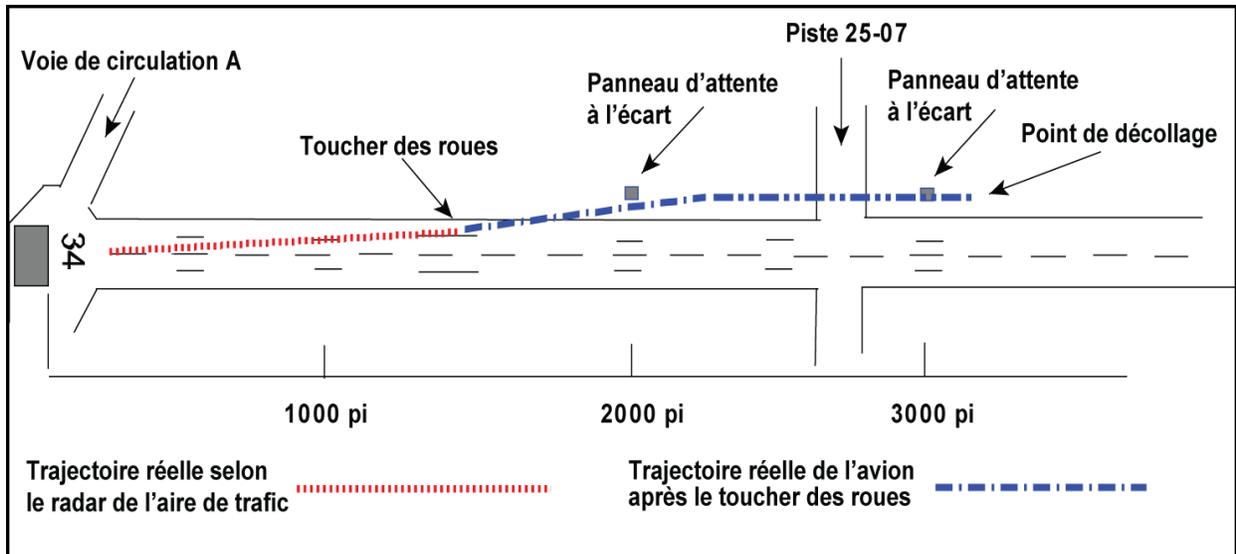
Figure 1. Vue de dessus de la piste – Aéroport international de Calgary

du seuil, et à environ 80 pieds à gauche de l'axe, selon une orientation d'environ 335 degrés magnétiques (°M) (voir la figure 1). L'appareil est sorti de piste du côté gauche à 1600 pieds du seuil, et a poursuivi sa course parallèlement à la piste à quelque 71 pieds du bord de la piste.

On a amorcé la procédure de remise des gaz à 19 h 55 min 17. Pendant que l'avion roulait sur l'herbe, son volet extérieur gauche a frappé obliquement le panneau de signalisation d'attente à l'écart situé au sud de la piste 07-25. Le vol JGO191 a traversé la piste 07-25 et a heurté et détruit le panneau de signalisation d'attente à l'écart situé au nord de la piste 07-25 avec son train d'atterrissage principal gauche avant de redécoller à 19 h 55 min 25. L'appareil est demeuré au sol pendant 11,5 secondes où il a parcouru environ 1800 pieds.

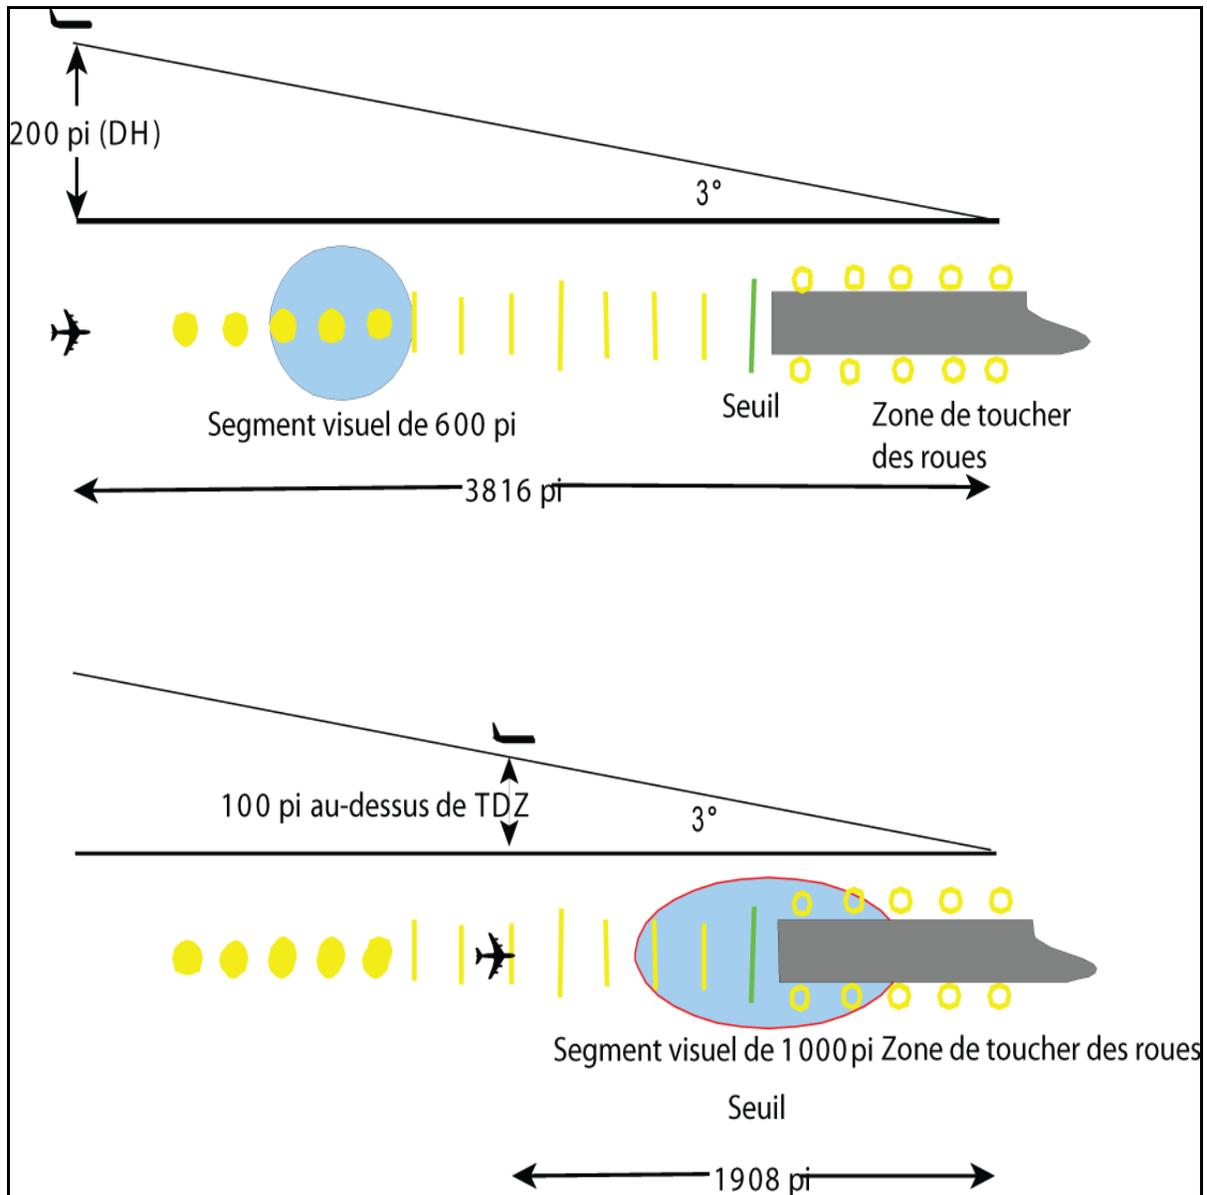
Figure 2. Segment visuel disponible à 200 pieds et à 100 pieds en approche

Lorsque les pilotes font la transition entre le vol aux instruments et le vol à vue, leur capacité à juger l'approche, l'arrondi et la course à l'atterrissage sera fonction de la longueur du segment visuel (c'est-à-dire, de la distance à l'avant de l'aéronef que le pilote peut voir). À une DH de 200 pieds, avec un angle d'alignement de descente de 3°, l'appareil se trouve à 3816 pieds de la zone de toucher des roues ( $3816 \text{ pi} = 200 \div \tan 3^\circ$ ). Carmack (1972)<sup>5</sup> souligne que l'angle de vision vers le bas de la plupart des avions de transport est d'environ 14°, ce qui réduit considérablement la longueur du segment visuel. À une hauteur de 200 pieds agl, une distance de quelque 800 pieds ( $800 = 200 \div \tan 14^\circ$ ) à l'avant de l'appareil sera masquée par le nez de

l'avion, et à 100 pieds agl, la distance masquée au sol sera d'environ 400 pieds ( $400 = 100 \div \tan 14^\circ$ ). Compte tenu d'une RVR de 1400 pieds, et en supposant que cette valeur représente la distance oblique de visibilité, on obtient un segment visuel à une DH de 200 pieds d'environ 600 pieds, et un segment visuel d'environ 1000 pieds à 100 pieds agl. Carmack résume ainsi l'effet d'un tel segment visuel : [Traduction] « Un segment visuel de 800 pieds est insuffisant pour être considéré comme conditions visuelles, c'est pourquoi l'appareil doit être piloté aux instruments sous la hauteur de décision<sup>6</sup>. »
