# RAPPORT D'ENQUÊTE AÉRONAUTIQUE

## A05W0160

**DU LANCAIR IV-P N750F**

**À 8 nm AU SUD-EST DE SUNDRE (ALBERTA)**

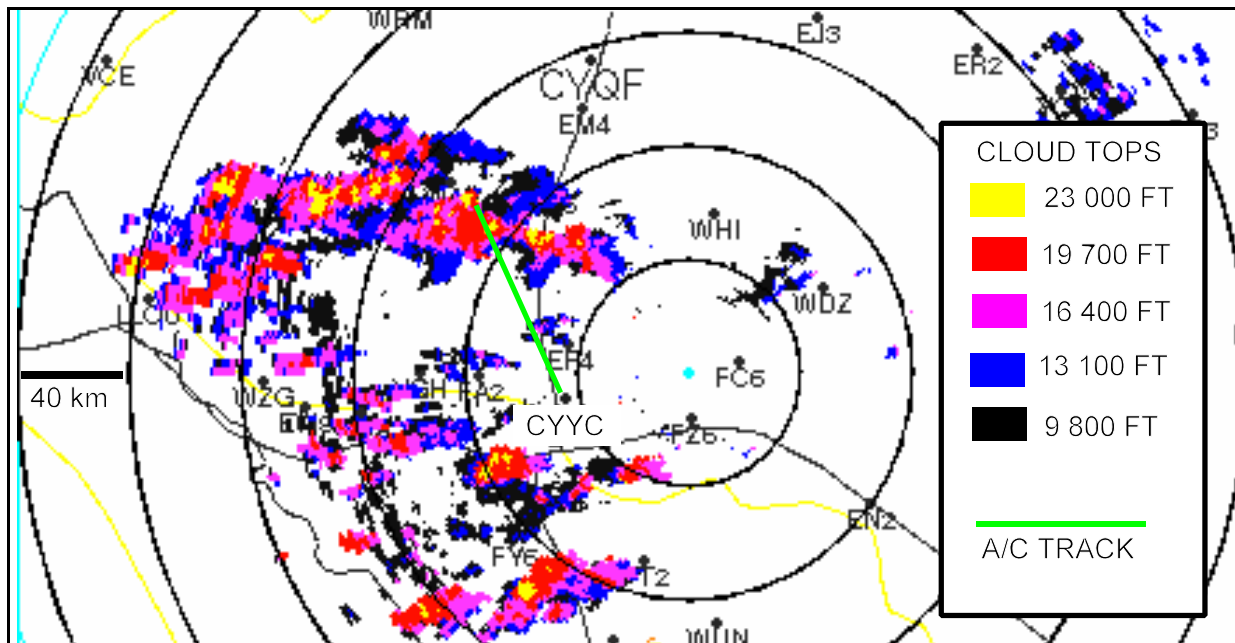
**Figure 1.** Image de radar météo enregistrée à 19 h 20 et trajectoire de l'avion. *Cette image n'existe pas en français.*

D'après le radar météo, une observation météo d'aéroport et un rapport de pilote provenant d'un avion qui volait 30 minutes devant l'avion en cause, il y avait un ciel couvert avec des nuages culminant aux alentours de 10 000 pieds dans la majeure partie de la région de Calgary. Les images de radar météo des TCU situés 40 nm au nord-ouest de l'aéroport de Calgary montraient que ceux-ci s'intensifiaient et se dirigeaient vers l'est. Les TCU culminaient à différentes hauteurs pouvant atteindre 23 000 pieds. Dans un message envoyé à 19 h 12 à l'ATC, le pilote a fait remarquer que son WSI ne lui était plus d'aucune utilité et qu'il souhaitait obtenir des renseignements sur la météo en avant de lui.

Le contrôleur lui a répondu que, à cette distance, le radar de l'ATC ne pouvait plus servir; toutefois, un avion se trouvant 80 nm en avant sur la même route ne s'était pas écarté de sa trajectoire à cause de la météo. De plus, il n'y avait aucun signe d'éclairs le long de la route prévue. La trajectoire de l'avion enregistrée au radar ATC de NAV CANADA montrait que l'avion était entré dans les TCU au FL 197 ou presque et qu'il avait traversé une zone dans laquelle les nuages culminaient à 23 000 pieds (voir la figure 1). Le pilote d'un hélicoptère servant d'ambulance aérienne, qui a participé à la recherche de l'épave, a indiqué qu'il y avait des plafonds bas et de faibles visibilités dans de la pluie lorsqu'il s'était rendu sur les lieux de l'accident, une quarantaine de minutes après les faits.
