RAPPORT D'ENQUÊTE AÉRONAUTIQUE A05W0222

COUP DE CHALUMEAU

**SUR LE BOEING 737-900 N317AS
EXPLOITÉ PAR ALASKA AIRLINES INC.
À L'AÉROPORT INTERNATIONAL DE CALGARY (ALBERTA)
LE 30 OCTOBRE 2005**

Rapport numéro A05W0222

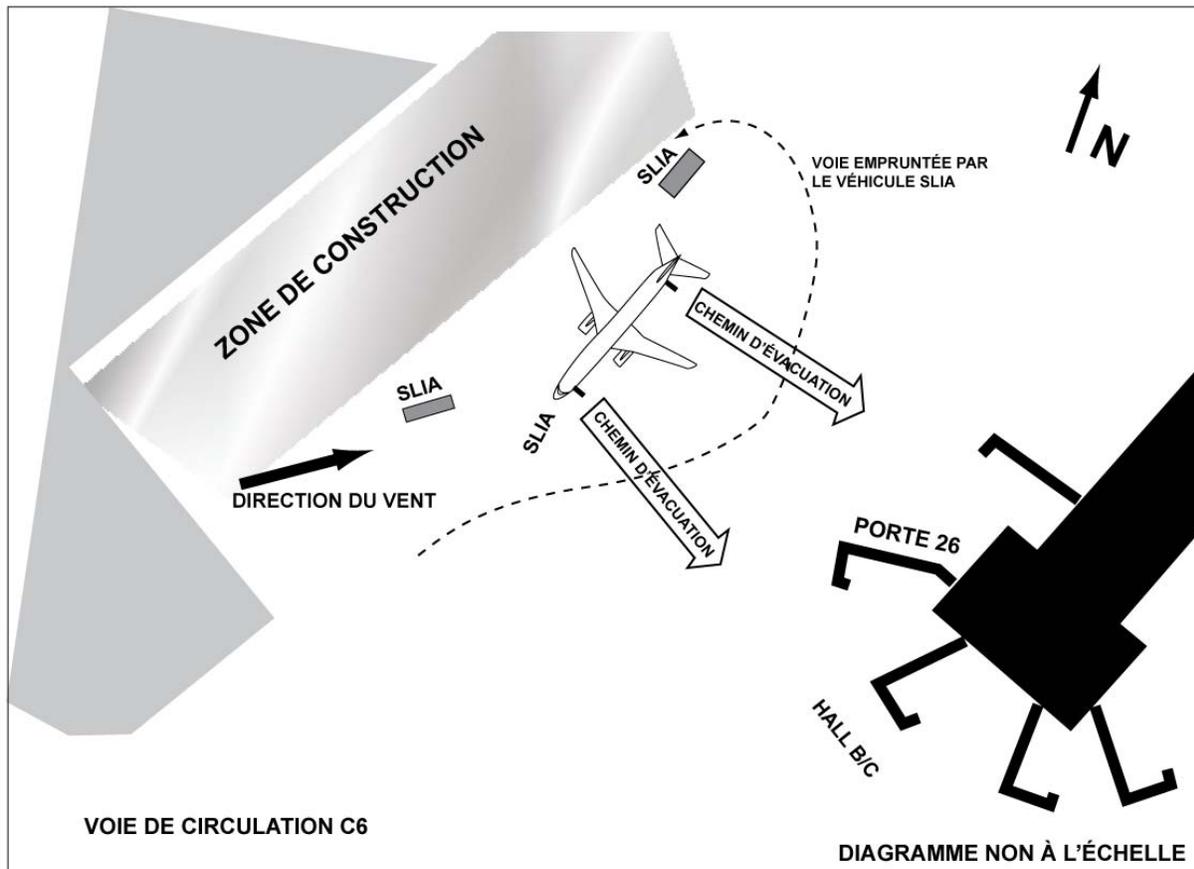
Figure 1. Itinéraires des véhicules et des passagers

1. Lorsque l'ordre d'évacuation a été donné, la liste de vérifications d'évacuation n'avait pas été exécutée en entier et, par conséquent, le moteur gauche ne s'était pas encore arrêté. Au moment d'ouvrir la porte gauche arrière et de déployer la glissière, l'écoulement d'air provenant du moteur aurait pu causer des blessures aux passagers voulant utiliser la glissière.
2. Le fait que la porte du poste de pilotage soit restée fermée a probablement réduit l'efficacité des communications entre le personnel de cabine et l'équipage de conduite et empêché les pilotes de voir par eux-mêmes la quantité de fumée dans la cabine.

Le personnel des opérations aériennes de la Calgary Airports Authority et les locataires de l'aéroport international de Calgary ont discuté des dangers liés à l'exploitation des véhicules de piste à proximité des passagers qui débarquent pendant les situations d'urgence ainsi que des mesures d'atténuation à prendre.

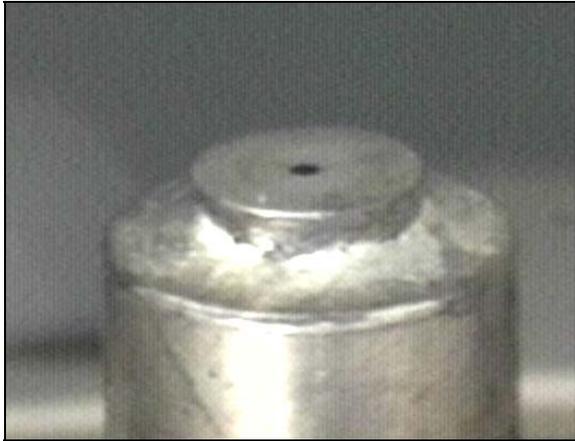
Photo 1. Buse au profil normal

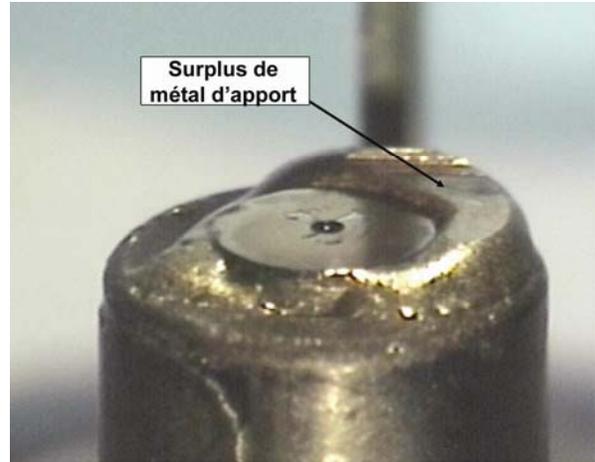
Après avoir démonté et inspecté visuellement la conduite de pulvérisation du servodistributeur électro-hydraulique du doseur de carburant, on a découvert un surplus de métal d'apport sur le joint entre la buse et le collet à ressort de rétroaction de la conduite de dérivation, qui dépassait au-dessus de la buse de la conduite de pulvérisation (voir photo 2). Le joint brasé entre le collet à ressort de rétroaction et la buse de la conduite de pulvérisation aurait dû former un angle, et aucun métal d'apport n'aurait dû dépasser au-delà de la surface de la conduite de pulvérisation (voir photo 1). L'écartement requis entre la buse et le collecteur varie entre 0,0005 et 0,0008 po. L'écartement à l'extrémité de la buse en question était de 0,0001 à 0,00048 po en raison de l'excédent de métal d'apport. Un filtre à carburant de 73 microns empêchait les particules de plus de 0,0003 po de passer à travers le premier étage.

Photo 2. Buse provenant du servodistributeur électro-hydraulique en question

L'écartement réduit entre la buse et le collecteur dans le servodistributeur électro-hydraulique du doseur de carburant faisait en sorte que cette zone aurait pu être sujette au blocage en raison d'une contamination par des particules. Il se peut que de petites particules étrangères aient traversé le filtre de 73 microns et nuï temporairement au déplacement de la buse. Pour que le débit de carburant soit aussi élevé au moment du démarrage moteur, la buse a probablement été maintenue dans une position d'où elle projetait presque tout le carburant dans l'orifice du collecteur qui commande un débit élevé de carburant. Le débit carburant au démarrage a donc dépassé les paramètres de démarrage normaux par un facteur de 10. L'examen ultérieur d'autres dispositifs soumis pour inspection et révision après l'incident n'a révélé aucun défaut de fabrication semblable. Par conséquent, il s'agit probablement d'un incident isolé.

1. Un surplus de métal d'apport sur une buse de la conduite de pulvérisation des servodistributeurs électro-hydrauliques révisés a réduit la zone d'écartement dans laquelle des particules se sont accumulées et a provoqué un blocage qui a maintenu la buse dans une position commandant un débit élevé de carburant.
2. Le système d'assurance de la qualité du constructeur n'a pas permis de détecter le surplus de métal d'apport sur la buse de la conduite de pulvérisation, et la buse a été remise en service.
3. Un surplus de carburant non brûlé, provoqué par un débit carburant excessif, s'est enflammé à la sortie du moteur et de la tuyère, provoquant un violent coup de chalumeau externe.

Honeywell International Inc. a inspecté tous les servodistributeurs électro-hydrauliques retournés pour révision depuis l'incident. En date du 15 juin 2006, 117 servodistributeurs ont été retournés et inspectés, et aucune anomalie n'a été décelée. Le processus de révision a été soumis à un contrôle interne de la qualité, et des modifications y ont été apportées pour éviter que l'incident se reproduise. Les processus ci-dessous ont aussi été mis en place :

- formation des préposés au brasage et des inspecteurs;
- introduction de vérifications trimestrielles par des pairs;
- ajout d'une étape d'inspection de la qualité pour tous les joints brasés révisés;
- introduction de vérifications annuelles des processus;
- séparation complète des composants à rejeter de ceux à réutiliser pendant le démontage, le nettoyage et l'assemblage.

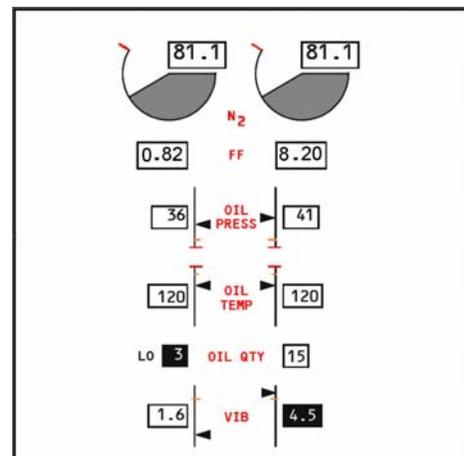
À bord de l'avion en question, N1, N2 et la température des gaz d'échappement sont indiquées au moyen d'un affichage numérique combiné à un indicateur circulaire analogique stylisé, qui permet de voir facilement le taux de changement et les différences entre les moteurs. De plus, lorsque les plages normales sont dépassées, la couleur de l'indicateur et/ou du chiffre change. La pression d'huile, la température et les vibrations moteur sont aussi indiquées au moyen d'affichages numérique et analogique verticaux qui donnent des renseignements sur les tendances avec codes de couleur. La quantité d'huile moteur est indiquée par un affichage numérique qui change de couleur lorsque le niveau est bas. Le débit de carburant est indiqué par un affichage numérique uniquement, sans changement de couleur (voir figure 3).

Figure 3. Affichage moteur secondaire
(Cet écran n'existe pas en français).

Avec un affichage combiné numérique et analogique du débit de carburant, l'équipage de conduite aurait peut-être pu identifier plus facilement le débit anormal au moment du démarrage du moteur droit. L'équipage a porté une attention particulière à N2, à la température des gaz d'échappement et à la pression d'huile jusqu'à ce que le moteur se stabilise au ralenti, ce qui, en plus du type d'affichage du débit de carburant, explique comment il aurait pu ne pas remarquer le débit anormal de carburant.

1. Il se peut que l'affichage numérique du débit de carburant ait influé sur la capacité de l'équipage de conduite à détecter le débit de carburant anormal pendant le démarrage du moteur n° 2.
