RAPPORT D'ENQUÊTE AÉRONAUTIQUE A06C0113

PERTE D'ESPACEMENT

METTANT EN CAUSE LA SOUS-UNITÉ SHIELD
DU CENTRE DE CONTRÔLE RÉGIONAL D'EDMONTON
EXPLOITÉ PAR NAV CANADA
À 42 nm AU NORD-EST DU PAS (MANITOBA)
LE 15 JUILLET 2006

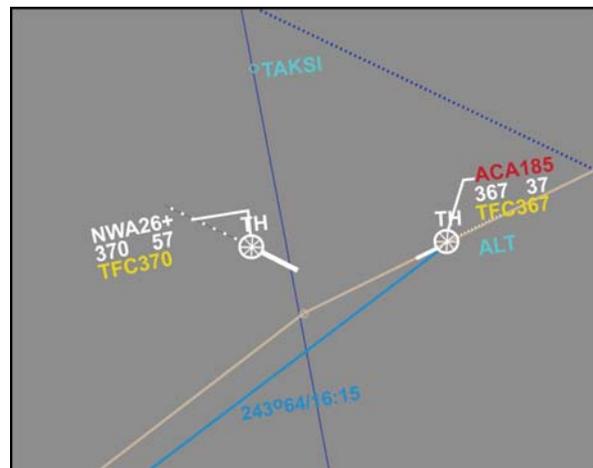
Figure 1. Gros plan sur l'alerte de conflit de l'ISiT

Le contrôleur a reporté son attention des fiches de progression de vol à l'ISiT, et, en balayant du regard l'écran de l'ISiT, il s'est rendu compte du conflit entre ACA185 et NWA26 quelques secondes avant que le système d'alerte de l'ISiT n'émette, à 10 h 4 min 6, un avertissement de trafic concernant les deux avions. Les symboles de position des avions d'ACA185 et NWA26 ont changé de forme, passant d'un diamant à une roue de charrette, tout en étant accompagnés d'une ligne de trajectoire prévue de couleur jaune correspondant à une durée d'une minute (voir la Figure 1). L'alerte de conflit aurait également dû émettre le message sonore « Traffic, Traffic » (trafic, trafic) à l'intention du contrôleur, mais l'enquête n'a pu établir si tel avait été le cas. À ce moment-là, ACA185 se trouvait au FL 367 et l'espacement horizontal entre ACA185 et NWA26 était d'environ 14 nm.
