**RAPPORT D'ENQUÊTE AÉRONAUTIQUE
A06C0131**

COLLISION AVEC UN PLAN D'EAU

**DE L'HÉLICOPTÈRE McDONNELL DOUGLAS
HUGHES 369E C- FHMF
EXPLOITÉ PAR HELICOPTER TRANSPORT SERVICES
(CANADA) INC.
À 20 nm À L'EST DE DAVY LAKE (SASKATCHEWAN)
LE 13 AOÛT 2006**

Rapport numéro A06C0131

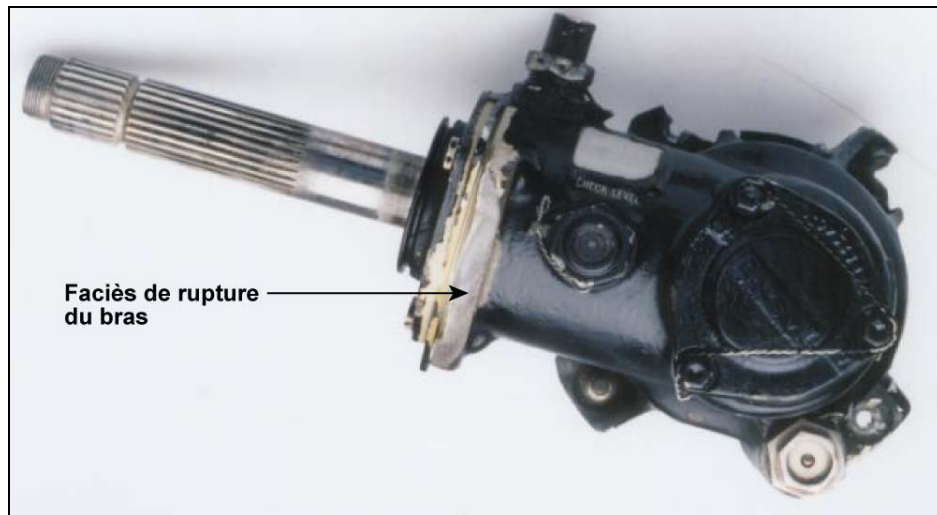
L'examen du tableau de bord a indiqué que le voyant de panne de la génératrice s'était allumé avant que le filament soit étiré par les forces d'impact. Aucun autre voyant d'alarme n'était allumé. L'examen du tableau de bord n'a pas fourni suffisamment de renseignements pour permettre une analyse. La rupture sur le bras de soutien du renvoi d'angle était une rupture de fatigue qui s'étendait sur 75 pour cent du bras de soutien. Une photo prise immédiatement après que l'épave a été ramenée sur la rive, et avant le deuxième impact, montre que le bras de soutien du renvoi d'angle était toujours intact. La photo montre aussi qu'il n'y avait plus de peinture le long de la ligne de rupture. Les photos fournies à l'annexe A ont été prises après le deuxième impact. La section restante du bras de soutien du renvoi d'angle s'est brisée en raison de la surcharge causée par le deuxième impact. On peut voir tout le faciès de rupture.

Puisque les photos montrent que le bras de soutien du renvoi d'angle du rotor de queue était toujours intact et qu'il ne s'était pas brisé avant l'écrasement, la rupture sur le bras de soutien du renvoi d'angle n'a probablement pas contribué à l'accident. Le fonctionnement de l'hélicoptère a causé un léger mouvement du bras de soutien du renvoi d'angle qui a fait écailler la peinture le long de la rupture. L'écaillage de la peinture n'a probablement pas été décelé au moment de l'inspection, car la zone du rotor de queue a été inspectée alors qu'il faisait nuit, à l'aide d'une lampe de poche.

1. Les inspections de fonctionnement de l'hélicoptère n'ont pas permis de détecter la crique de fatigue sur le bras de soutien.

Photo 1. Rupture du bras de soutien du renvoi d'angle de la boîte de transmission du rotor de queue

Le 20 février 2007, le BST a envoyé une lettre d'information sur la sécurité aérienne (A06C0131-D1-L1 - Pré-crique/crique de fatigue du bras de soutien du renvoi d'angle de la boîte de transmission du rotor de queue) au Directeur général, Aviation civile. Cette lettre précisait que, pour le présent accident, une inspection de l'épave avait révélé un faciès de rupture suspect sur le bras de soutien du renvoi d'angle de la boîte de transmission du rotor de queue. L'analyse de la rupture a révélé une pré-crique/crique de fatigue qui s'étendait sur environ 75 pour cent de la section transversale du bras de soutien du renvoi d'angle. La rupture sur le bras n'a pas contribué à l'accident.

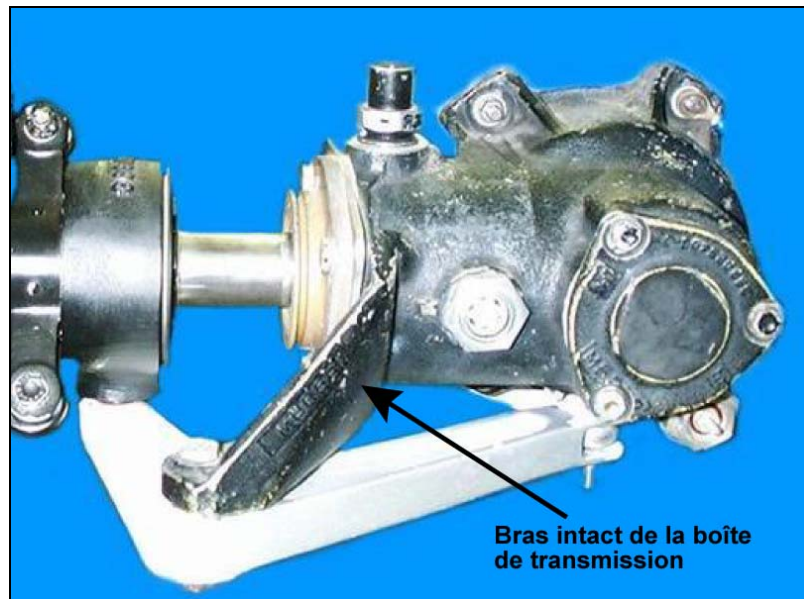
Photo 2. Boîte de transmission non endommagée

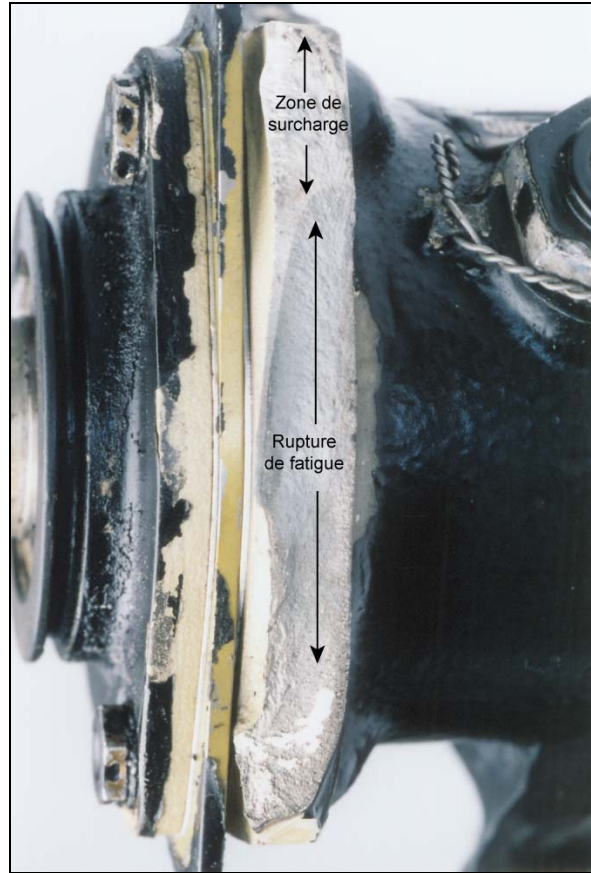
Photo 3. Gros plan de la zone de rupture
