RAPPORT D'ENQUÊTE AÉRONAUTIQUE A06C0204

OUVERTURE D'UNE PORTE DE SOUTE AU DÉCOLLAGE DU BOEING 727-227 C-GJKF EXPLOITÉ PAR KELOWNA FLIGHTCRAFT AIR CHARTER LTD. À REGINA (SASKATCHEWAN) LE 13 DÉCEMBRE 2006

Numéro de rapport A06C0204

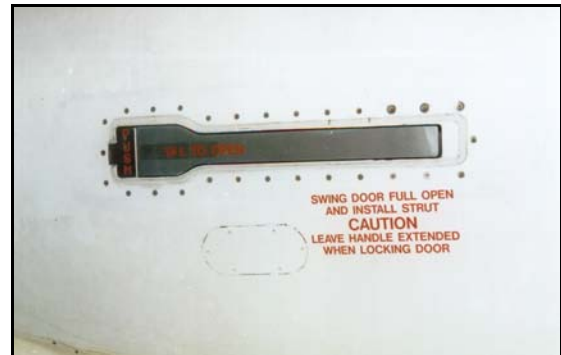
Photo 1. Affichette d'instructions

LOCKING DOOR » (laisser la poignée sortie au moment de verrouiller la porte) (voir la photo 1). À la suite d'entretiens avec l'exploitant, il a été établi que celui-ci considérait l'affichette comme donnant des instructions, tandis que le constructeur considérait que l'affichette présentait seulement une mise en garde pour éviter tout dommage au mécanisme de la porte.

Le libellé de l'affichette donnant les instructions de verrouillage de la porte de soute arrière peut induire en erreur. Si elles sont appliquées à la lettre, les instructions en question laissent entendre que la porte est verrouillée lorsque la poignée est sortie. Il a été déterminé que le libellé de l'affichette donnant les instructions de verrouillage n'avait pas eu d'incidence dans l'événement en question.

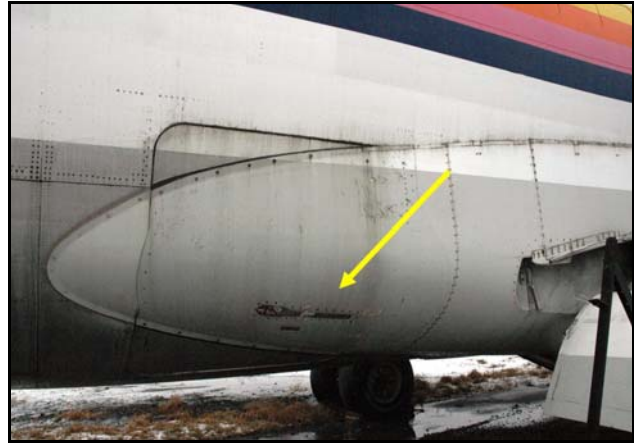
Pour verrouiller la porte, il faut d'abord pousser la porte de soute contre le cadre de porte tout en maintenant la poignée extérieure complètement sortie. Une fois la porte complètement fermée, les rouleaux du verrou sont alignés avec leur came respective. Le mouvement ou le retrait de la poignée engage les rouleaux de verrouillage à arc-boutement dans leur came respective, ce qui verrouille la porte tout en la poussant vers l'intérieur et vers le bas. La poignée de porte peut alors être rentrée dans son logement (voir la photo 2).

Photo 2. Poignée de la porte de soute arrière rentrée

Le chargement et le déchargement du vol KFA284 avaient été effectués au petit matin, à la noirceur. Il est probable que la porte de soute avait été fermée, mais non verrouillée. Malgré la position de la poignée, une porte de soute arrière en position fermée peut sembler verrouillée, surtout de loin et à la noirceur (voir les photos 2 et 3).
