RAPPORT D'ENQUÊTE AÉRONAUTIQUE

A06O0104

PERTE EN VOL D'UN TAB DE VOLET

DE L'AIRBUS A300 B4-203 N372PC

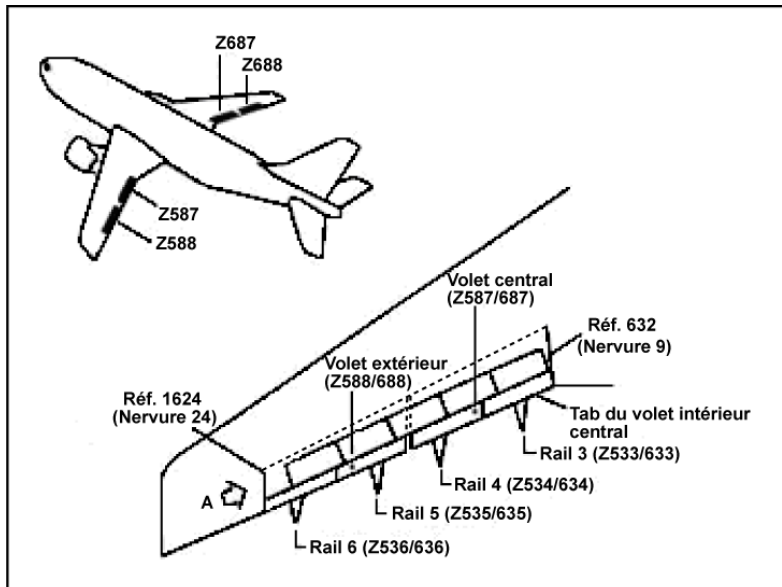
Le tab du volet intérieur central gauche fait partie du système de volets de bord de fuite (figure 1). Le tab du volet fait environ 2,8 m (112 pouces) de longueur sur 0,6 m (27 pouces) de largeur, et il pèse environ 16 kg (35 livres). La principale fixation structurale, que l'on appelle la ferrure d'articulation du tab du volet (ferrure d'articulation), se trouvait au milieu, au-bas du tab du volet, près du bord d'attaque. La ferrure d'articulation agit comme un levier rigide qui se déplace vers un caisson où elle se fixe à l'intérieur du tab du volet. La fixation est assurée par

Figure 1. Vue d'ensemble de l'avion montrant la position du tab du volet intérieur central

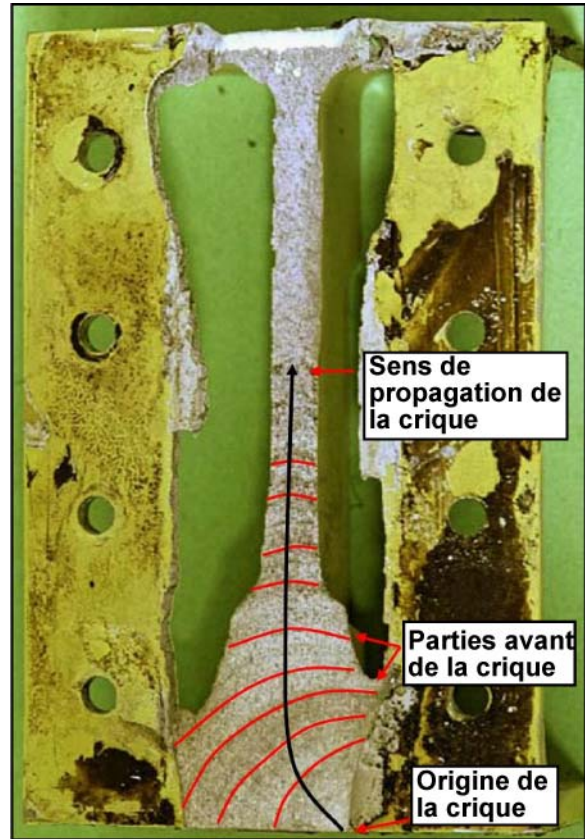
Après la dépose du tab du volet, un examen microscopique de la ferrure d'articulation a permis d'établir qu'une crique de fatigue d'une profondeur d'environ 0,5 mm avait pris naissance en raison de dommages dus à l'impact. Ces derniers se trouvaient à l'extérieur de la ferrure d'articulation du tab du volet, sur le rayon de contour, à l'articulation de transition vers la bride. La crique de fatigue s'est propagée sur 70 pour cent de la section transversale de la ferrure d'articulation (photo 2). Incapable de résister à l'augmentation des charges de vol aérodynamiques lorsque les volets ont été sortis, la ferrure d'articulation affaiblie s'est rompue lorsque la longueur de la crique a atteint des dimensions critiques. Là où la crique avait pris

naissance, les dommages dus à l'impact sont apparus en un endroit qui est caché une fois que la ferrure d'articulation est installée.

Photo 2. Diagramme de fatigue de la ferrure d'articulation

Avant cet incident, on n'avait remarqué ni dans les vols antérieurs ni dans les antécédents de service aucune anomalie indiquant l'existence d'un problème quelconque relativement à la ferrure d'articulation. Cette dernière s'est rompue en raison d'une fatigue oligocyclique, laquelle a débuté à l'endroit où on a identifié les dommages dus à l'impact. Ces derniers ont créé une concentration de contraintes qui s'est transformée en une crique de fatigue au cours de la durée de vie en service de la ferrure d'articulation. On a repéré les dommages dus à l'impact dans une région qui est cachée une fois la ferrure installée. Il est probable que la ferrure d'articulation a été endommagée avant ou pendant l'installation et, étant donné l'étendue relativement faible des dommages qu'elle a subis, que l'on n'a alors pas remarqué ces dommages. Après l'installation, il aurait été impossible d'observer ces dommages, et il aurait été très difficile de déceler la crique dans le cadre d'inspections ultérieures.

Airbus élabore actuellement un programme d'inspection répétitive (bulletin de service d'inspection [BSI] 57-0250 prévu) de la ferrure d'articulation et, selon les résultats de ce programme d'inspection, l'avionneur étudiera la possibilité d'apporter d'autres modifications à cette ferrure d'articulation.
