RAPPORT D'ENQUÊTE AÉRONAUTIQUE A06O0186

COLLISION AVEC LE RELIEF

**DU CESSNA 180H N720CS
AU LAC CORDINGLEY (ONTARIO)
LE 19 JUILLET 2006**

Rapport numéro A06O0186

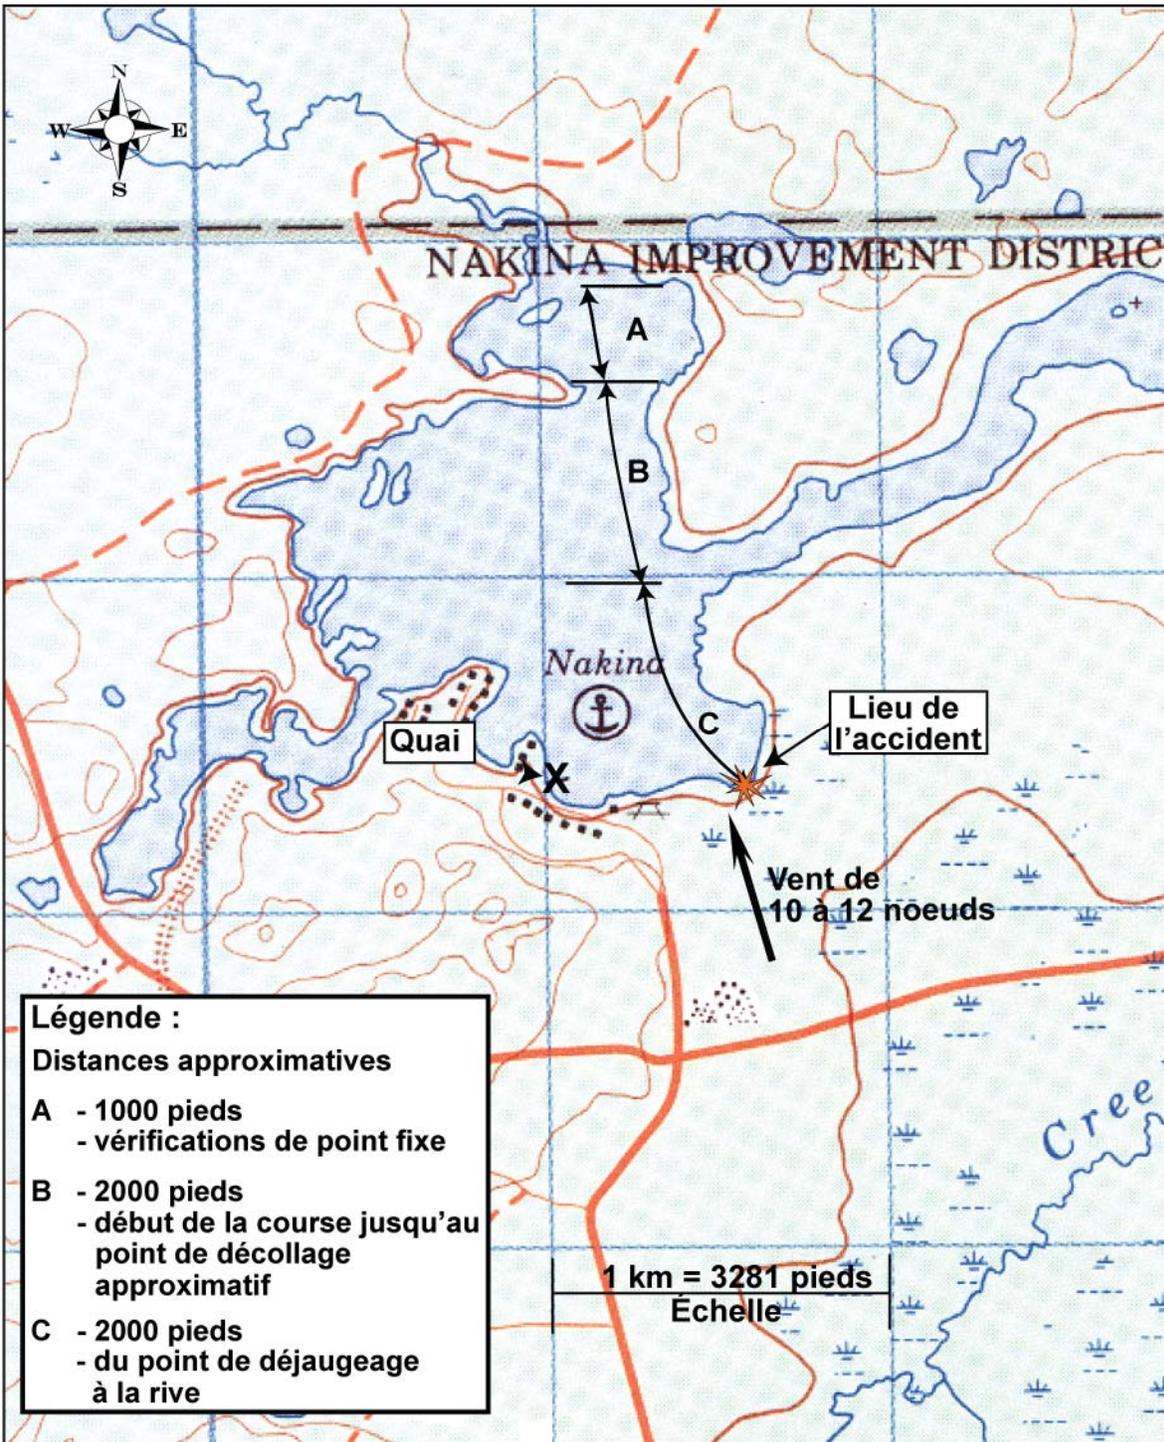
Annexe A – Trajectoire de décollage de l'avion

Les flotteurs de l'avion ont été vidés de leur eau dans le cadre des vérifications avant vol. L'avion a circulé vers l'extrémité nord du lac, et il s'est placé face au vent pour effectuer les vérifications point fixe relatives au fonctionnement des magnétos et de l'hélice. L'avion a parcouru environ 1000 pieds pendant ces dernières vérifications. À 9 h 5, heure avancée de l'Est (HAE)¹, il a entrepris sa course au décollage alors qu'il lui restait environ 4000 pieds avant d'atteindre la rive (voir l'Annexe A – Trajectoire de décollage de l'avion). Les volets étaient sortis à 20°. L'avion est passé sur le redan normalement. Le flotteur droit s'est soulevé de la surface de l'eau, mais il y est retombé. Le flotteur droit s'est encore soulevé de la surface de l'eau, et l'avion a pris son envol à une vitesse d'environ 60 milles à l'heure (mi/h). La distance réelle de la course sur le plan d'eau a été d'environ 2000 pieds.

Après son envol, l'avion a accéléré pour atteindre 65 mi/h, et il a monté jusqu'à la hauteur de la cime des arbres, où il n'a plus accéléré ni monté. Sa vitesse a diminué à 60 mi/h. L'aéronef a viré de 20° à 30° vers la gauche pour tirer avantage du relief qui est moins élevé dans cette direction. La distance restante avant d'atteindre la rive a été jugée trop courte pour que l'avion atterrisse droit devant en toute sécurité. Au moment où l'avion passait la rive et touchait la cime des arbres une première fois, les pleins volets ont été abaissés (40°) et le manche a été ramené vers l'arrière, dans une tentative visant à ralentir l'avion et à amortir l'impact puisque, de cette façon, la partie inférieure des flotteurs toucherait d'abord les arbres. Le moteur a continué à fournir à plein régime.
