## RAPPORT D'ENQUÊTE AÉRONAUTIQUE A06P0123

**DÉCOLLAGE INTEMPESTIF ET COLLISION AVEC LE RELIEF**

**DE L'HÉLICOPTÈRE EUROCOPTER AS 350 B2 C-GBHH  
EXPLOITÉ PAR HIGHLAND HELICOPTERS LIMITED  
À L'AÉROPORT DE GRANDE PRAIRIE (ALBERTA)  
LE 5 JUILLET 2006**

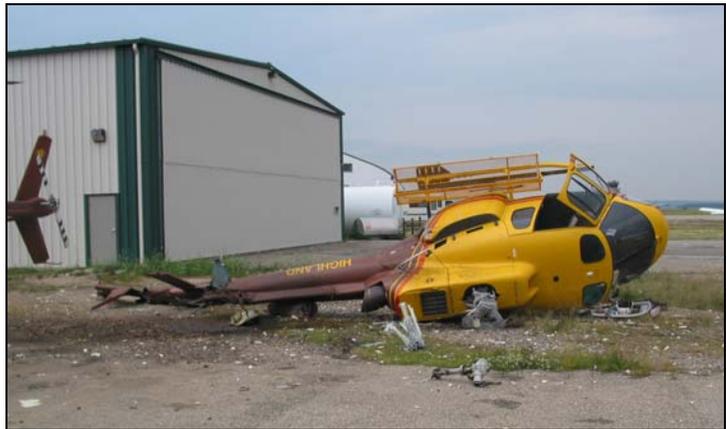
Photo 1. Lieu de l'accident de C-GBHH

L'hélicoptère a rapidement dérivé vers l'arrière, hors de l'aire de trafic asphaltée, a pivoté d'environ 90° sur la gauche, et le sabot de queue de la contre-dérive a heurté le sol et labouré la surface en gravier se trouvant alors au-dessous. L'hélicoptère a glissé vers l'arrière et a basculé sur la droite, et les patins d'atterrissage ainsi que pales du rotor principal ont percuté le sol. À la suite de ce lourd contact avec le sol, l'hélicoptère a basculé sur le côté droit. La tête de rotor et les pales du rotor principal ont été détruites, les pales éclatant en morceaux pour être projetées sur une grande surface. Au même moment, la partie arrière de la poutre de queue s'est rompue près du point de fixation avant du stabilisateur, et le rotor de queue a été arraché de l'extrémité de la poutre de queue.

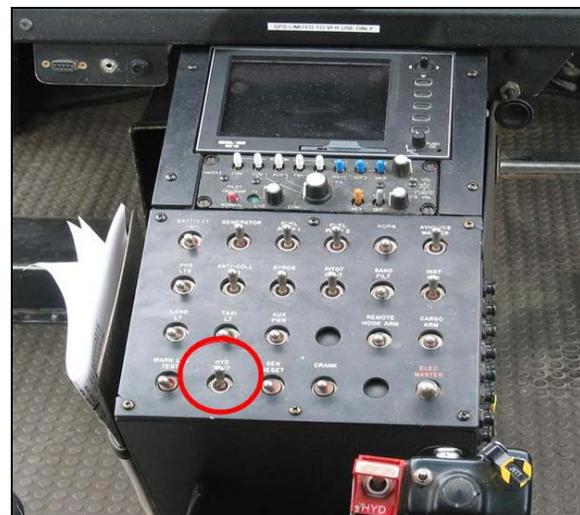
Il avait l'habitude de sélectionner HYD TEST sur le commutateur d'essai des accumulateurs hydrauliques situé sur la console centrale « VanIsle » (voir le cercle rouge sur la Photo 2) et de déplacer le manche de pas cyclique un certain nombre de fois (normalement de 12 à 15 sollicitations) dans deux sens donnés (longitudinalement et transversalement) pour vider les accumulateurs des servovérins. Le pilote effectuait habituellement ces deux tâches dans le même ordre chaque fois : d'abord le servovérin avant, puis les servovérins latéraux.

Photo 2. Commutateur d'essai des accumulateurs hydrauliques

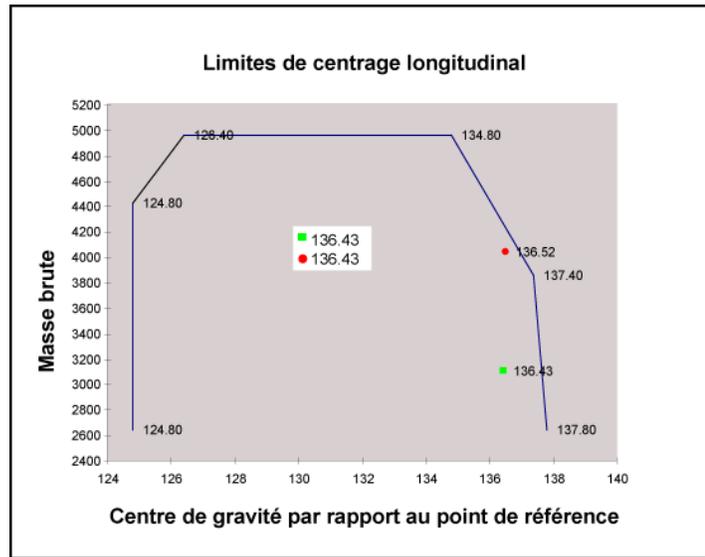
Le centre de gravité, par contre, se situait près de la limite arrière (voir la Figure 1). Un centre de gravité arrière en vol exige que le pilote tienne le manche de pas cyclique plus vers l'avant qu'en temps normal, ce qui réduit la course disponible vers l'avant du manche de pas cyclique. Dans les cas de course limitée du manche de pas cyclique en vol, la longueur disponible de la course du manche de pas cyclique vers l'avant pourrait être insuffisante pour permettre au pilote de maîtriser l'hélicoptère.

Figure 1. Calcul du centre de gravité pour C-GBHH

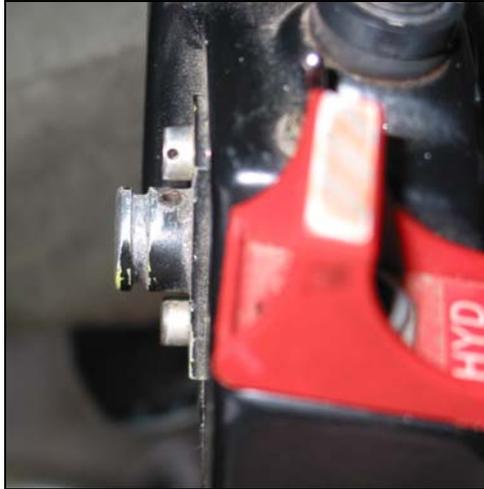
Un examen préliminaire de la plaque de verrouillage de C-GBHH montre effectivement de l'usure, mais il montre aussi des signes évidents d'engagement incorrect du verrou (voir la Photo 3). De par sa conception, la plaque de verrouillage s'engage sur le bouton de verrouillage du levier de pas collectif dans une gorge usinée servant à immobiliser la plaque de verrouillage faite d'acier à ressort. La plaque est délogée lorsqu'on abaisse le levier de pas collectif, ce qui permet à la plaque de se dégager de la gorge et de sauter vers l'avant, à l'écart du bouton de verrouillage. Dans des essais pratiques, cette simple fonction était réalisée sans anicroche lorsque la plaque s'engageait correctement dans la gorge.

**Photo 3.** Bouton de verrouillage du levier de pas collectif montrant l'usure de la gorge

Le BSA est une instruction ponctuelle seulement. Il est clair que cette pièce va continuer à s'user en service normal, et les verrous maintenant en bon état de service vont se détériorer sans avoir pu être examinés plus à fond. Eurocopter a depuis modifié les instructions contenues dans les recommandations principales d'entretien courant (MSR), chapitre 05-20-01, ainsi que dans les fiches de travail connexes, pour incorporer une vérification périodique du bouton à toutes les 500 heures de service.

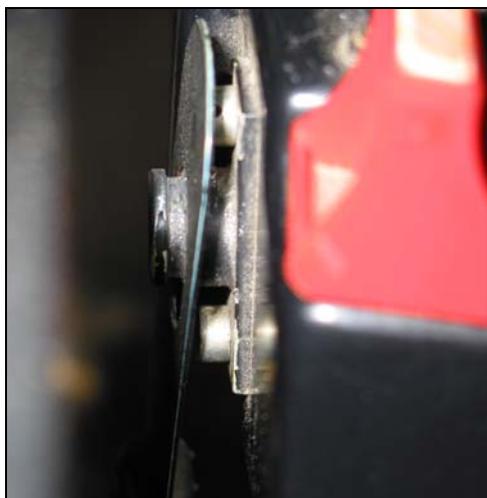
Si la plaque de verrouillage s'engage au-delà du bouton du levier de pas collectif, elle s'accroche à l'épaulement usiné du bouton et verrouille le levier de pas collectif dans cette position (voir les Photos 4 et 5). Cette position se situe à l'extérieur de la gorge usinée, et il faut alors moins de force pour dégager la plaque de verrouillage que si celle-ci avait été correctement engagée dans la gorge. Encore une fois, des essais pratiques ont montré que la plaque était placée au-delà de la gorge la plupart du temps, ce qui la verrouillait incorrectement sur le levier de pas collectif. L'emplacement du verrou empêche le pilote de déceler facilement cette anomalie, et la seule vérification pratique permettant de confirmer que le verrou s'était bien engagé était de sentir au toucher que le levier de pas collectif ne pouvait se relever.

**Photo 4.** Plaque de verrouillage du levier de pas collectif incorrectement engagée sur l'épaule du bouton, et non dans la gorge (hélicoptère accidenté)

La conséquence de ce verrouillage incorrect est que le verrou du levier de pas collectif pourrait se dégager accidentellement si le pilote se cognait sur ce levier, une force qui normalement ne dégagerait pas le verrou si celui-ci était engagé dans la gorge. L'intention du BSA est de prévenir tout dégagement intempestif du verrou de levier de pas collectif à cause d'une usure du bord antérieur du bouton de verrouillage. Cependant, la mesure de sécurité du BSA ne s'attarde pas aux circonstances entourant un engagement incorrect du verrou.

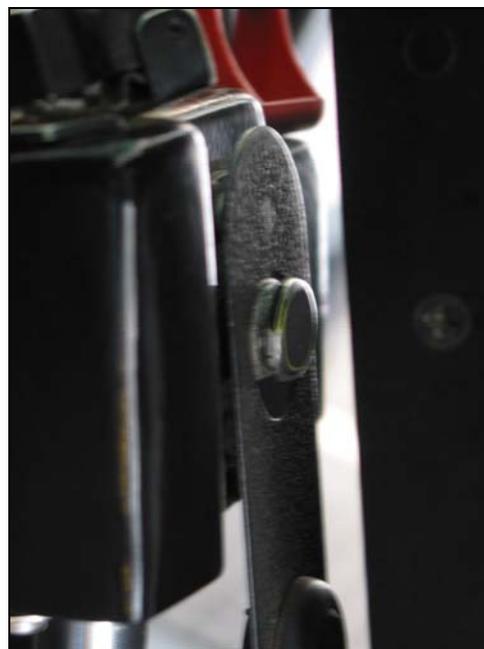
**Photo 5.** Plaque de verrouillage du levier de pas collectif engagée sur l'épaule du bouton, et non dans la gorge (autre hélicoptère)
