**RAPPORT D'ENQUÊTE AÉRONAUTIQUE**  
**A06Q0091**

**PANNE MOTEUR**

**À L'HÉLICOPTÈRE BELL 206L-3 C-GDTM**  
**EXPLOITÉ PAR HÉLI STAR INC.**  
**À 26 NM AU NORD-EST DE LA TUQUE (QUÉBEC)**  
**LE 7 JUIN 2006**

Rapport numéro A06Q0091

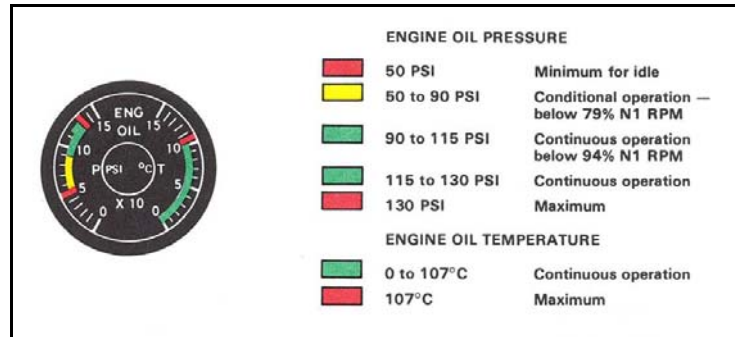
**Figure 1.** Indicateur de pression et température d'huile moteur (extrait du manuel de vol, section 1, qui n'existe pas en français)

Le Bell 206L-3 possède un indicateur qui permet au pilote de déterminer l'état du système de lubrification du moteur (voir figure 1). On peut y lire la pression et la température d'huile moteur. Par contre, il n'y a pas de voyant avertisseur pour signaler une pression d'huile moteur basse ou une température d'huile moteur élevée. Lorsqu'une anomalie survient, le pilote doit en déterminer la gravité à l'aide de la température et de la pression d'huile moteur. Par la suite, il doit suivre la procédure appropriée et recommandée dans le manuel de vol de l'hélicoptère. Une pression d'huile moteur hors des limites prescrites signale soit une défaillance du système de circulation d'huile moteur, soit un niveau bas d'huile moteur, ou soit une anomalie dans le système d'indications. Comme la sonde de température d'huile moteur est située directement à la sortie du réservoir d'huile, il est possible que ça affiche une température d'huile normale, même avec un bas niveau d'huile. Trois plages limitatives de la pression d'huile moteur sont définies par rapport au régime du compresseur basse pression du moteur (N1 RPM); le N1 étant proportionnel à la puissance moteur produite.

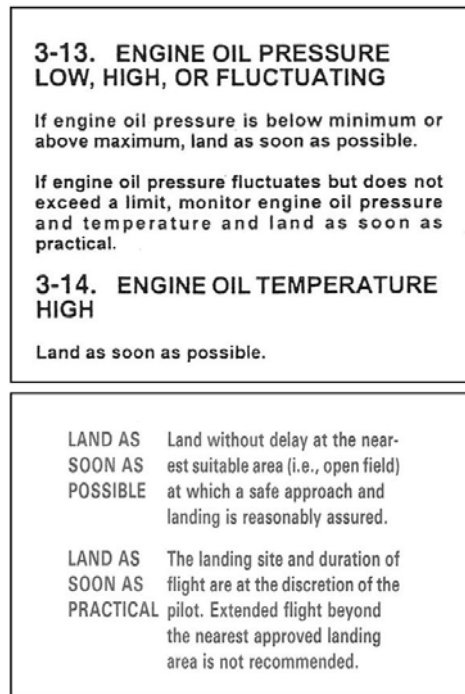
**Figure 2.** Extraits du manuel de vol du Bell 206L-3 qui n'existe pas en français

La section 3-13 du manuel de vol de Bell Helicopter (voir figure 2) stipule que dans le cas où la pression d'huile moteur passe sous le minimum ou au-dessus du maximum, le pilote doit atterrir aussitôt que possible, c'est-à-dire qu'il est recommandé d'atterrir sans délai, sur l'aire d'atterrissage convenable la plus proche, qui permet une approche et un atterrissage en toute sécurité.

Cependant, si la pression d'huile moteur fluctue sans excéder les limites, le pilote doit surveiller la pression et la température d'huile moteur et se poser au prochain endroit où il est pratique de le faire. Dans une telle éventualité, l'aire d'atterrissage et la durée du vol est à la discrétion du pilote. Un vol prolongé au-delà de l'aire d'atterrissage approuvée la plus proche n'est pas recommandé.

La section 3-14 du manuel stipule que dans le cas où la température d'huile moteur passe au-dessus du maximum permis, le pilote doit atterrir aussitôt que possible.

1. La procédure recommandée dans le manuel de vol sous-entend un problème moins important lorsqu'en présence d'une fluctuation de la pression d'huile moteur dans les limites accompagnée d'une indication de température d'huile normale. Par conséquent, le pilote pourrait décider de poursuivre le vol avec un système de circulation d'huile moteur défectueux qui pourrait entraîner une panne moteur ou un mauvais fonctionnement du moteur.
