## **RAPPORT D'ENQUÊTE AÉRONAUTIQUE A06W0104**

**PERTE DE MAÎTRISE ET COLLISION AVEC LE RELIEF**

**DE L'HÉLICOPTÈRE BELL 206B C-GPGX  
EXPLOITÉ PAR PRECISION HELICOPTERS INC.  
À LA TOUR DE NOSE MOUNTAIN (ALBERTA)  
LE 3 JUILLET 2006**

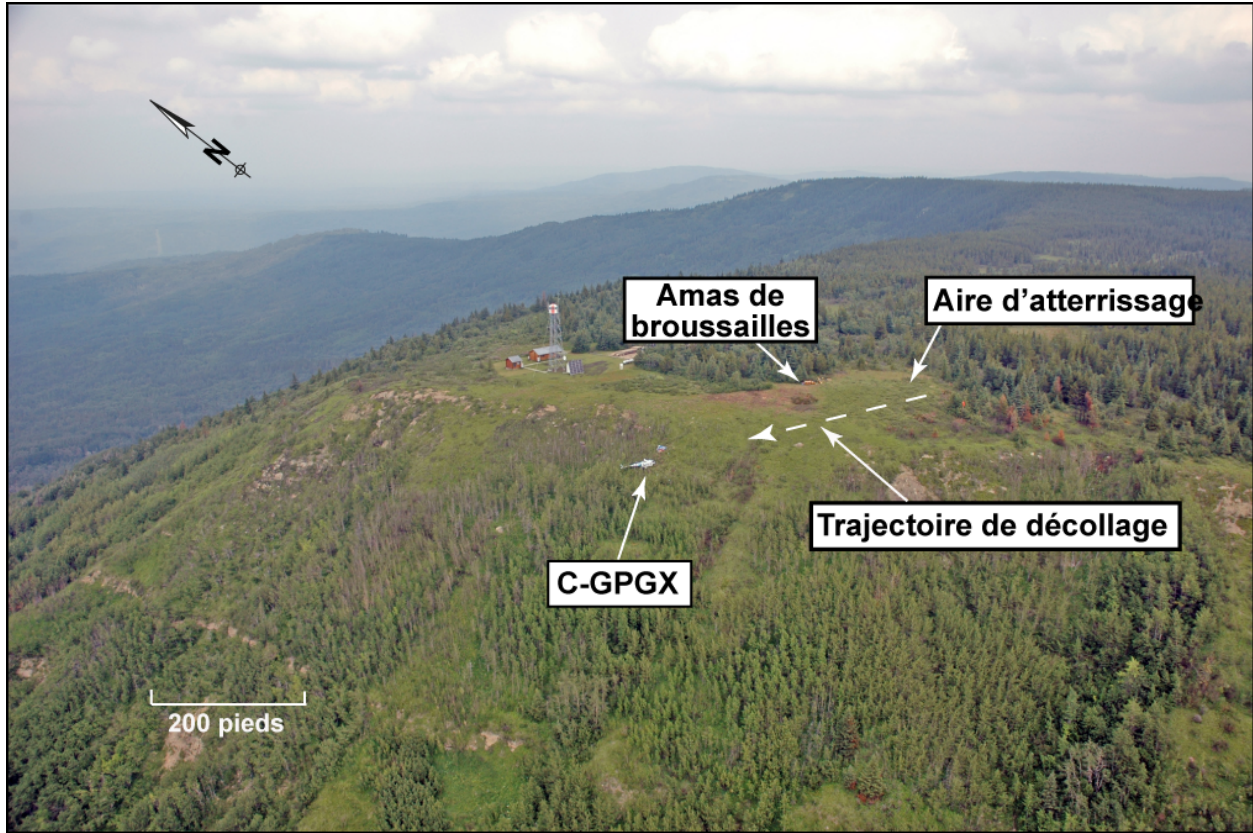
*Annexe A – Aire d’atterrissage et lieu de l’accident*

L'aire d'atterrissage mesurait environ 200 pieds sur 150 pieds et elle se trouvait au nord-est d'une clairière, entourée sur trois côtés par des arbres pouvant atteindre 25 pieds de hauteur. De jeunes broussailles avaient été récemment enlevées de la clairière pour améliorer des opérations des aéronefs et faciliter les multiples atterrissages et départs des hélicoptères. Un amas de broussailles d'une hauteur de 6 pieds et d'un diamètre de 20 pieds avait été empilé dans la clairière, à l'ouest de l'aire d'atterrissage. La distance séparant l'aire d'atterrissage de l'escarpement était de 200 pieds environ, et la distance entre la position de décollage et le bord de l'escarpement était d'environ 125 pieds (voir l'annexe A). L'altitude de l'aire d'atterrissage est de 4879 pieds au-dessus du niveau de la mer (asl).

Pour décoller vers l'escarpement lors du vol en question, il était nécessaire de manœuvrer l'hélicoptère de façon à éviter l'amas de broussailles. Le pilote a exécuté un virage en stationnaire vers la droite dans la clairière, puis a circulé au ras du sol vers le sud tout en maintenant un cap vers l'ouest, au-dessus du sol plat et vers l'escarpement. L'hélicoptère n'a pas atteint suffisamment de vitesse pour générer la portance de translation<sup>2</sup> avant d'atteindre le bord de l'escarpement. Le lieu de l'accident se trouve à 54° 34' de latitude N et 119° 38' de longitude W.

La direction du vent a été particulièrement significative, en ce que le départ vers l'ouest a placé la queue de l'hélicoptère dans la zone horizontale de vent relatif critique. Cette situation augmentait le risque de mouvement de lacet imprévu vers la droite. Aussi, décoller avec un

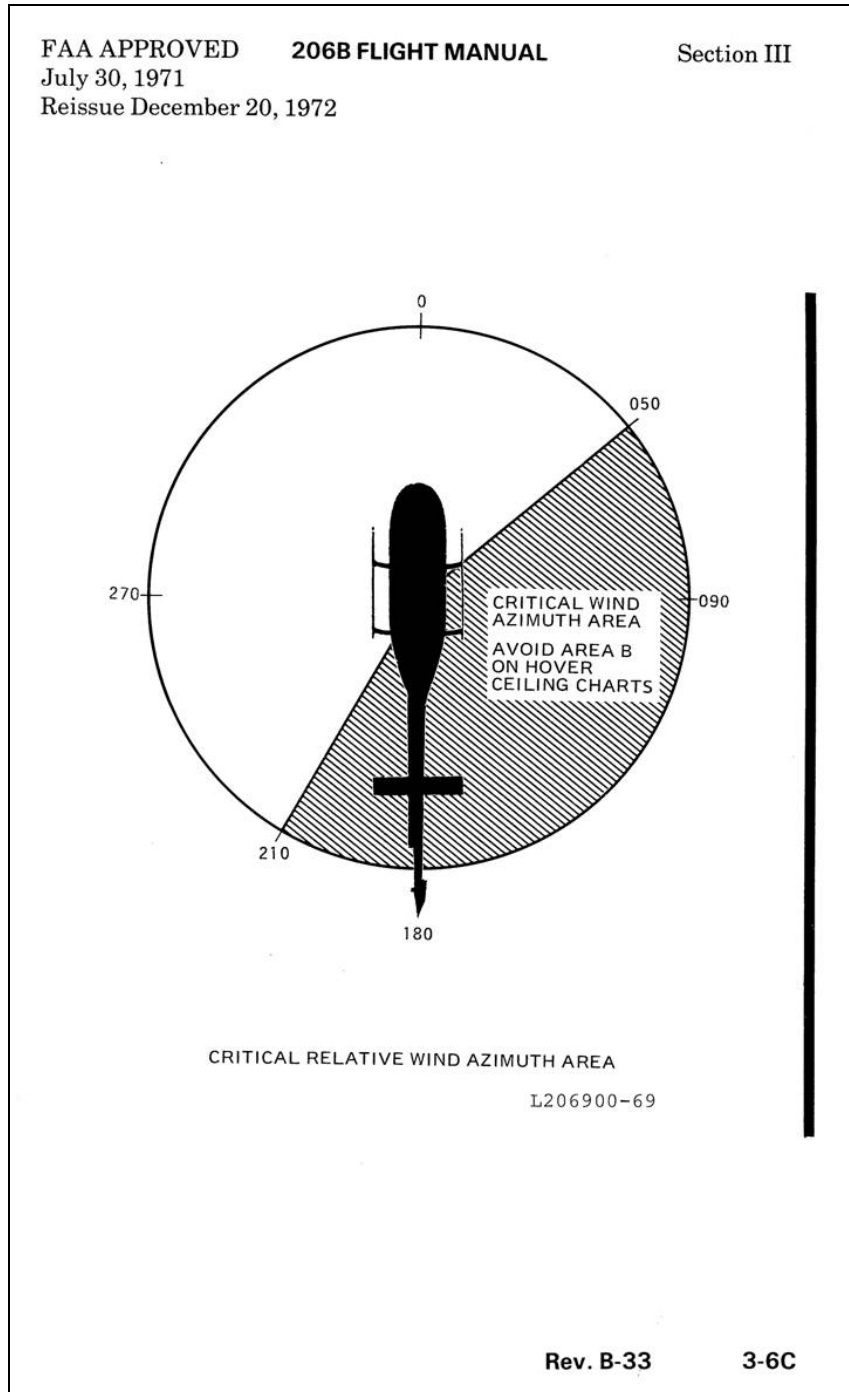
# Annexe B – Zone horizontale de vent relatif critique du Bell 206B

Les tableaux de vol stationnaire hors de l'effet de sol dans le manuel de vol du Bell 206B fournissent la performance en vol stationnaire (c'est-à-dire, la masse brute maximale autorisée) en fonction de l'altitude-pression et de la température. Les tableaux se divisent en Zone A et Zone B. La Zone A indique les performances en vol stationnaire pour lesquelles une stabilité et une maîtrise satisfaisantes ont été démontrées dans un vent relatif de 17 nœuds soufflant sur le côté ou par l'arrière dans toutes les conditions de charge. La Zone B indique les performances de vol stationnaire qui peuvent être atteintes par vent calme ou dans un vent soufflant à l'extérieur de la zone horizontale de vent relatif critique. La maîtrise du rotor de queue pourrait ne pas être possible pour les opérations effectuées dans la Zone B des tableaux de plafond de vol stationnaire lorsque le vent relatif souffle dans la zone horizontale de vent critique. Pour le Bell 206B, la zone horizontale de vent relatif critique couvre un secteur allant dans le sens horaire de 50° par rapport au nez de l'hélicoptère jusqu'à 210° (voir l'annexe B).
