RAPPORT D'ENQUÊTE AÉRONAUTIQUE **A07C0106**

INCENDIE EN VOL DANS LE POSTE DE PILOTAGE

DU BOEING 747-251B N632NW

LE 19 JUIN 2007

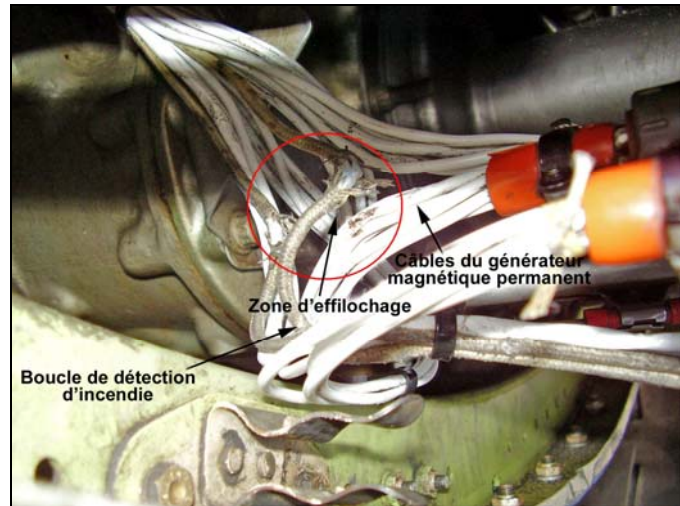
Pendant la recherche de panne à Minneapolis, on a découvert qu'il y avait du courant alternatif sur le circuit de courant continu de la boucle « A » du moteur numéro quatre. Ce courant a disparu lorsqu'on a débranché le mécanisme d'entraînement à vitesse constante du générateur. On a inspecté le câblage près du générateur et on a découvert que quatre câbles du faisceau étaient effilochés, dont trois jusqu'à l'âme. Deux des trois câbles effilochés jusqu'à l'âme étaient reliés aux broches 1 et 3 du connecteur DG1B du générateur magnétique permanent. Lorsque le

Les câbles effilochés étaient attachés au moyen d'attaches autobloquantes en plastique. Lorsqu'on a retiré les attaches, on a remarqué qu'un jeu dans un câble de la boucle de détection d'incendie du moteur avait été replié et fixé au faisceau de câbles du générateur magnétique permanent (voir photo 2).

Photo 2. Zone d'effilochage

Un mouvement relatif entre les câbles mal attachés de faisceaux de câbles voisins a effiloché les câbles. Les faisceaux se situent dans une zone du moteur considérée à vibrations élevées. Une longueur excessive de câble dans la boucle de détection d'incendie du moteur numéro quatre était repliée et fixée au faisceau de câbles voisin du générateur magnétique permanent. Le Manuel *Standard Wiring Practices* de Boeing précise, entre autres, que tous les câbles de faisceaux doivent être parallèles avant d'être attachés. Cette directive n'a pas été respectée lorsque la longueur excessive de câble de la boucle de détection d'incendie du moteur numéro quatre a été attachée.

Puisque les câbles étaient effilochés jusqu'à l'âme, la tension de 60 volts c.a. du générateur magnétique permanent est passée sur le circuit de 28 volts c.c. de la boucle de détection d'incendie « A » et a provoqué une surintensité vers le boîtier électronique de contrôle de détection d'incendie situé dans le poste de pilotage. La surintensité a été dissipée par les résistances de la carte d'alarme de la carte de circuits imprimés A4 qui ont surchauffé jusqu'à prendre feu. Puisque le circuit entre la carte de circuits imprimés et la boucle de détection d'incendie du moteur n'est pas protégé par un disjoncteur, le système surchauffe jusqu'à ce qu'il y ait court-circuit.

Northwest Airlines Inc. a lancé une campagne d'inspection de sa flotte de Boeing 747 afin de déterminer si d'autres avions éprouvaient les mêmes problèmes d'acheminement et d'effilochage de câbles que ceux de l'avion en question. Aucune anomalie semblable n'a été décelée. Northwest Airlines Inc. a aussi amélioré son programme de maintenance en ajoutant une nouvelle étape à la vérification sous le capot existante de 600 heures. Cette étape a été conçue spécialement pour déceler et corriger les acheminements de câbles incorrects dans la zone où les câbles se sont effilochés dans l'avion en question.

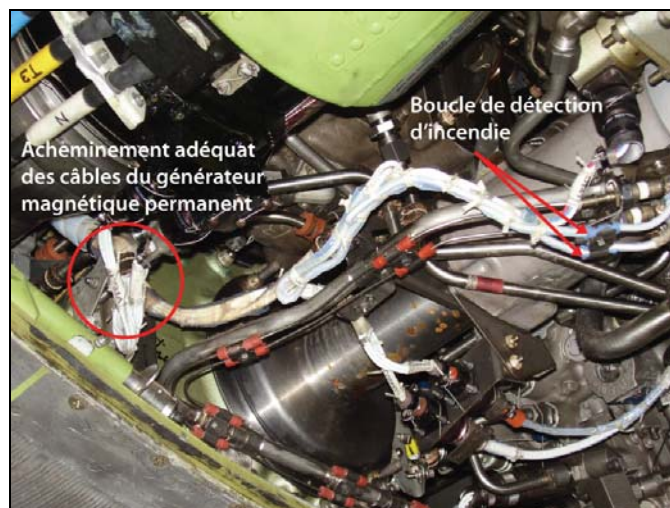
Northwest Airlines Inc. a consulté des techniciens qui avaient déjà travaillé sur le moteur. Ces derniers ont précisé que l'acheminement des câbles et la formation des faisceaux ne respectaient pas les procédures d'atelier QEC (voir photo 3).

Photo 3. Exemple de fixation et d'acheminement adéquats
