RAPPORT D'ENQUÊTE AÉRONAUTIQUE
A07C0114

PERTE DE PUISSANCE ET COLLISION AVEC UN PLAN D'EAU

DE L'HÉLICOPTÈRE EUROCOPTER AS 350 B-2 C-FLUK
EXPLOITÉ PAR EXPEDITION HELICOPTERS INC.
AU LAC BERNICK (SASKATCHEWAN)

LE 1^{ER} JUILLET 2007

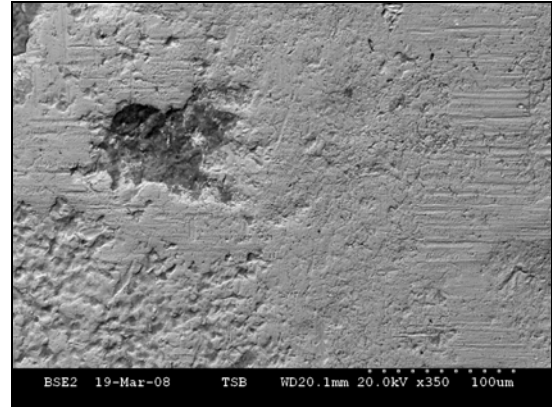
Une inspection visuelle du palier numéro deux a permis de constater la présence de corrosion localisée. La corrosion présentait des marques de frottement. Les bords des piqûres de corrosion trouvées sur les rouleaux et l'anneau intérieur étaient brunis et ils avaient subi une déformation plastique, ce qui indique que le palier numéro deux a fonctionné un certain temps après la formation des piqûres de corrosion (voir la photo 1). Le palier numéro trois a été détruit (voir les photos 2 et 3). Toutefois, un examen des parties les moins endommagées de l'anneau extérieur du palier numéro trois a révélé la présence de piqûres de corrosion et des éclats semblables à ceux observés sur le palier numéro deux.

Photo 1. Micrographie électronique par balayage d'un rouleau représentatif du roulement n° 2.

Le brunissage et la déformation plastique des bords des piqûres de corrosion du palier numéro deux indiquent que ce palier a fonctionné après la formation des piqûres de corrosion. Les piqûres de corrosion se sont donc formées avant que le moteur ne se trouve sous l'eau dans le lac. Comme les paliers numéro deux et numéro trois sont situés l'un près de l'autre et qu'ils partagent le même circuit de lubrification, ils auraient été exposés aux mêmes conditions environnementales. En conséquence, comme les piqûres de corrosion du palier numéro trois sont semblables, elles se sont donc également formées avant que le moteur ne se trouve sous l'eau dans le lac. Il est donc probable que les piqûres de corrosion ont causé la défaillance du palier numéro trois.

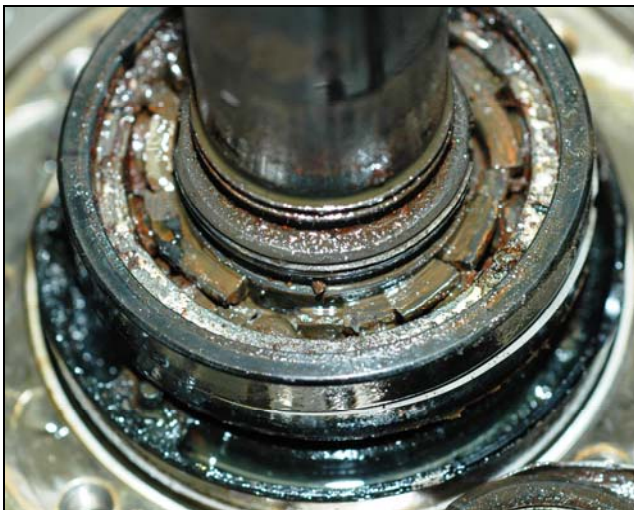
Photo 2. Palier n° 3 dans l'état où il a été reçu.

La défaillance du palier numéro trois du moteur a provoqué un mouvement en arrière de l'arbre de la turbine de travail et coupé la conduite Py du moteur. Par conséquent, la vitesse de rotation du moteur a diminué jusqu'à ce qu'elle atteigne presque le régime de ralenti au sol, laquelle est insuffisante pour que l'hélicoptère maintienne le vol. Comme l'expert en levés n'a pas envoyé de message d'urgence, il est probable que la perte de puissance s'est produite rapidement et sans grand préavis d'une défaillance imminente du palier.

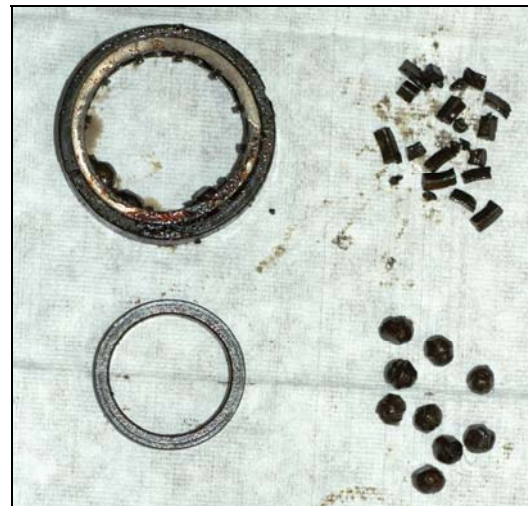
Photo 3. Composants du palier no 3 au démontage
