RAPPORT D'ENQUÊTE AÉRONAUTIQUE A07O0030

IMPACT AVEC PERTE DE CONTRÔLE

**DU ROBINSON R44 II C-FGTN
EXPLOITÉ PAR THE HELICOPTER COMPANY INC.
À CAMBRIDGE (ONTARIO)
LE 2 FÉVRIER 2007**

Rapport numéro A07O0030

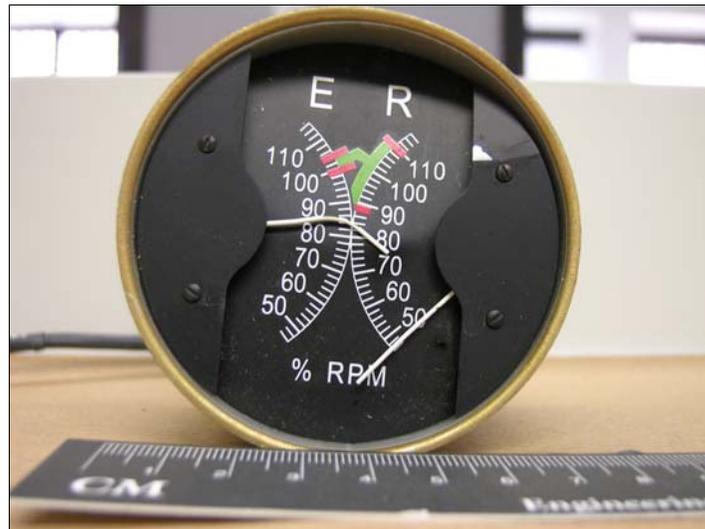
Photo 1. Tachymètre moteur (E)-rotor (R) de C-FGTN

Lecture du tachymètre (R)	Régime réel
Avec moteur		
Maximum	102 %	408
Minimum	101 %	404
Sans moteur		
Maximum	108 %	432
Minimum	90 %	360

Lorsque l'hélicoptère a percuté le sol, le tachymètre du rotor indiquait 98 pour cent, le taux de descente était de 800 pieds par minute, et l'hélicoptère n'avait qu'une très petite vitesse en translation. Tous ces éléments indiquent que même si on avait remis pleins gaz pendant la descente, il n'y avait plus suffisamment d'altitude ni de temps pour stopper la descente avant l'impact.
