RAPPORT D'ENQUÊTE AÉRONAUTIQUE
A07O0095

**AFFAISSEMENT DU TRAIN D'ATERRISSAGE APRÈS LE
TOUCHER DES ROUES**

**DU PIPER PA31 C-GRVW
EXPLOITÉ PAR WABUSK AIR
À MOOSONEE (ONTARIO)
LE 9 AVRIL 2007**

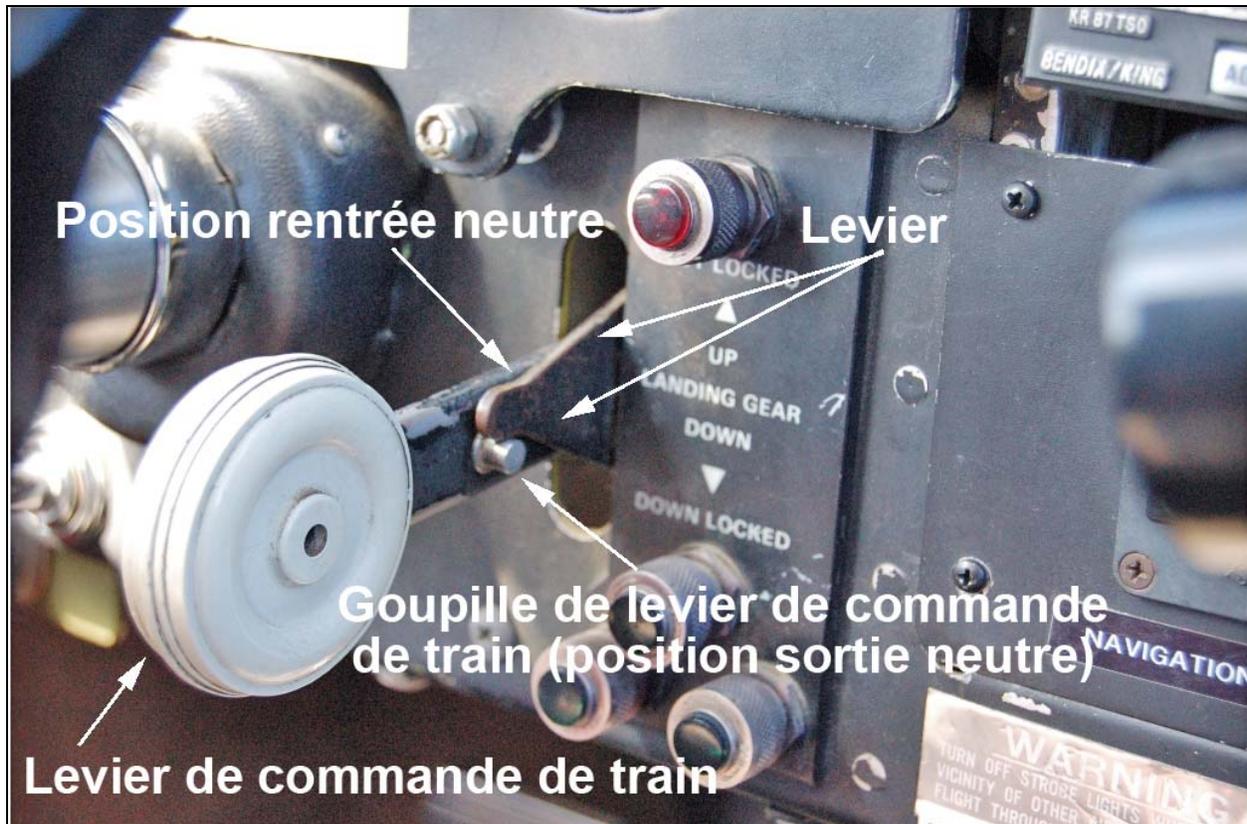
Photo 1. Levier de commande de train

Le levier de commande de train était en position sortie neutre (voir la Photo 1). L'avion a été soulevé afin de pouvoir sortir le train. On a alors constaté que les logements de train s'étaient remplis de neige lorsque l'avion avait été traîné vers l'aire de trafic. Le train est sorti de lui-même une fois que la neige a été enlevée. On a réussi à bloquer les trois trains en position sortie au moyen de la pompe à main et on a obtenu confirmation que le train était sorti. Pendant l'examen du train, aucune défaillance mécanique au niveau des composants ni aucune anomalie au niveau du réglage du train n'a été découverte, et la course de déploiement de la jambe oléopneumatique semblait normale.

Le levier de commande de train est doté d'un ressort qui le garde en position avant (vers la console). Une goupille sur l'intérieur du levier s'appuie contre un levier qui sert de butée de position neutre (voir la Photo 1). Un ressort fait en sorte que le levier de commande de train soit maintenu fermement en position avant et qu'il ne puisse pas être déplacé par inadvertance au-delà de la butée de position neutre. On a découvert qu'une extrémité du ressort était brisée et que le ressort semblait faible. En raison de cette anomalie, le levier de commande était lâche et n'était pas maintenu fermement en position avant. Pendant les essais, on a constaté qu'il était facile de pousser le levier de commande de train au-delà de la position sortie neutre lorsqu'il n'y avait aucun poids sur les roues et que l'interrupteur général était sur « ON ». Lorsqu'il y avait du poids sur les roues et que l'interrupteur général était sur « ON », l'interrupteur d'interdiction de rentrée du train empêchait tout déplacement du levier de commande de train au-delà de la butée de position neutre. Par contre, lorsqu'il n'y avait aucun poids sur les roues, il était facile de placer le levier du train d'atterrissage légèrement au-dessus de l'axe longitudinal de la butée de position neutre à un endroit où le verrou à solénoïde ne s'enclenchait pas et où les klaxons n'étaient pas actionnés. En mettant du poids sur les roues, il était possible de placer le levier de commande de train en position rentrée. De plus, en

déplaçant le levier de commande de train à une position située à environ 0,375 po au-dessus de la position rentrée neutre, on a réussi à déclencher la séquence de rentrée du train et le train est rentré.

Aucune anomalie qui pourrait indiquer une défaillance mécanique ou un mauvais réglage du train d'atterrissage n'a été découverte. Puisque le train ne peut être rentré que lorsque les verrous trains sortis sont déclenchés pendant la séquence de rentrée, il est probable que, en raison du jeu au niveau du levier de commande de train et de la facilité avec laquelle il pouvait être remonté, le levier de commande de train a été placé par inadvertance au-dessus du verrou à solénoïde avant que l'avion repose sur ses roues et a été suffisamment repoussé vers le haut au moment de la course à l'atterrissage pour amorcer la séquence de rentrée du train.

1. Le ressort du levier de commande de train était brisé et le levier de commande de train pouvait facilement être déplacé au-delà de la butée de position neutre.
2. Pendant l'approche, le levier de commande de train a probablement été placé dans une position où le système d'interdiction de rentrée était contourné.
3. Le levier de commande de train a été déplacé par inadvertance en position rentrée au moment de la course à l'atterrissage, provoquant ainsi le déclenchement du klaxon du train et la rentrée du train.

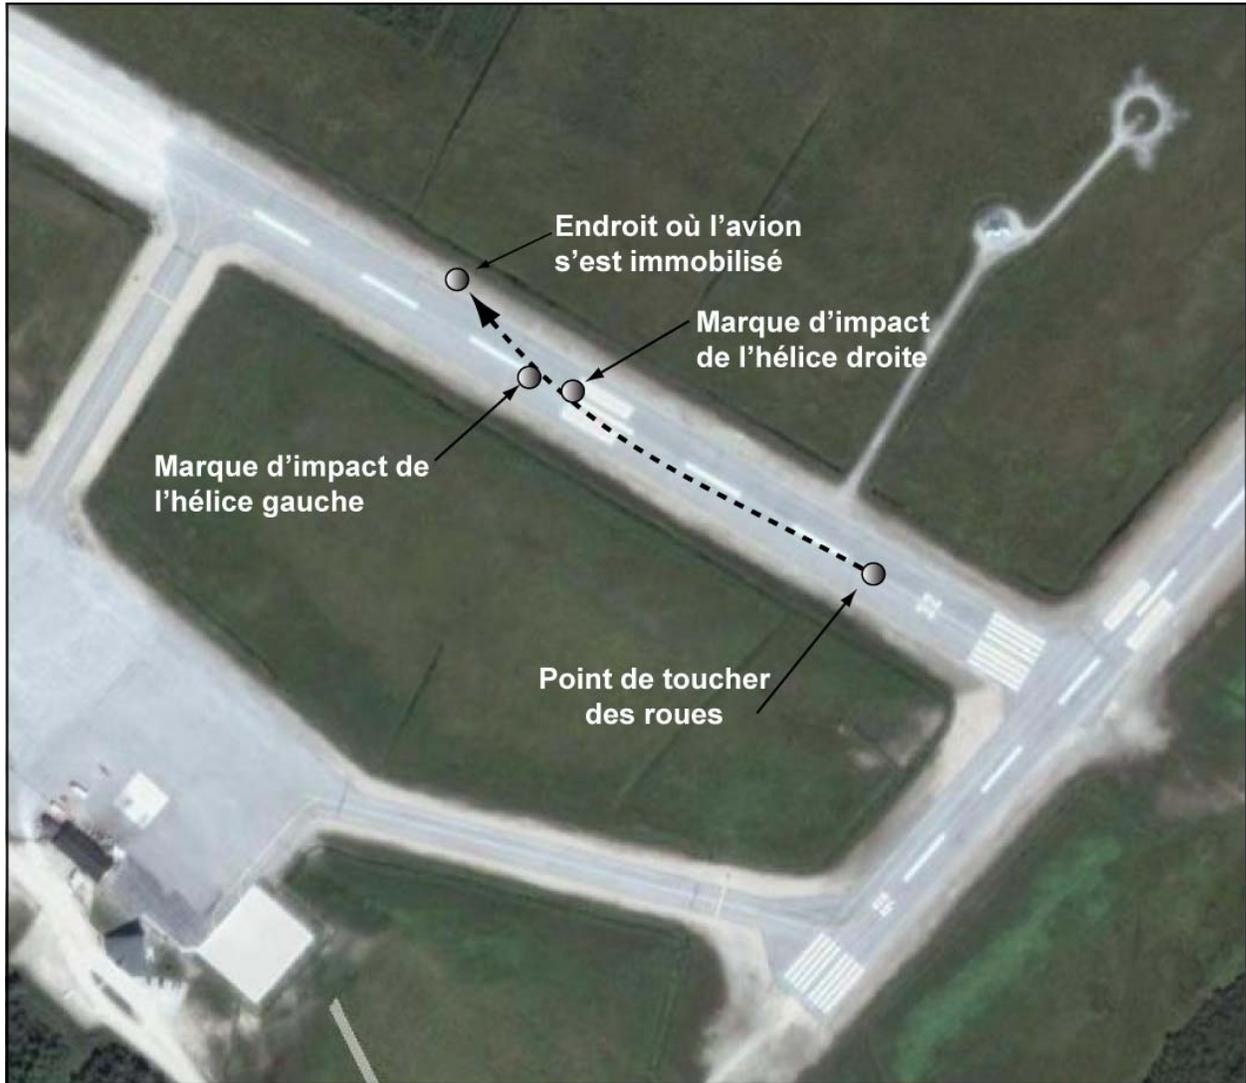
Annexe A – Diagramme du site

À l'arrivée des enquêteurs, l'avion avait déjà été traîné hors de la piste vers l'aire de trafic où on l'avait immobilisé en prévision de l'examen. Pendant l'examen de la piste, on a découvert des marques d'impact des deux hélices (voir l'Annexe A). Les marques confirment que le train principal droit s'est affaissé en premier, suivi du reste du train. Les volets et le train d'atterrissage étaient en position rentrée. On a constaté que le dessous de l'extrémité de l'aile droite, le dessous du fuselage et les trappes du train avant étaient endommagés. Les pales de l'hélice du moteur droit étaient repliées sur le fuseau-moteur mais n'étaient pas en drapeau. Les pales de l'hélice du moteur gauche étaient repliées sur le fuseau-moteur et étaient en drapeau.
