RAPPORT D'ENQUÊTE AÉRONAUTIQUE A07O0190

**COLLISION AVEC DES HAUBANS À L'ATTERRISSAGE
DE L'HÉLICOPTÈRE AEROSPATIALE AS 350 B2 C-GOHY
EXPLOITÉ PAR HYDRO ONE NETWORKS INC.
À 26 mn AU SUD-OUEST
DE MOOSONEE (ONTARIO)
LE 20 JUILLET 2007**

Rapport numéro A07O0190

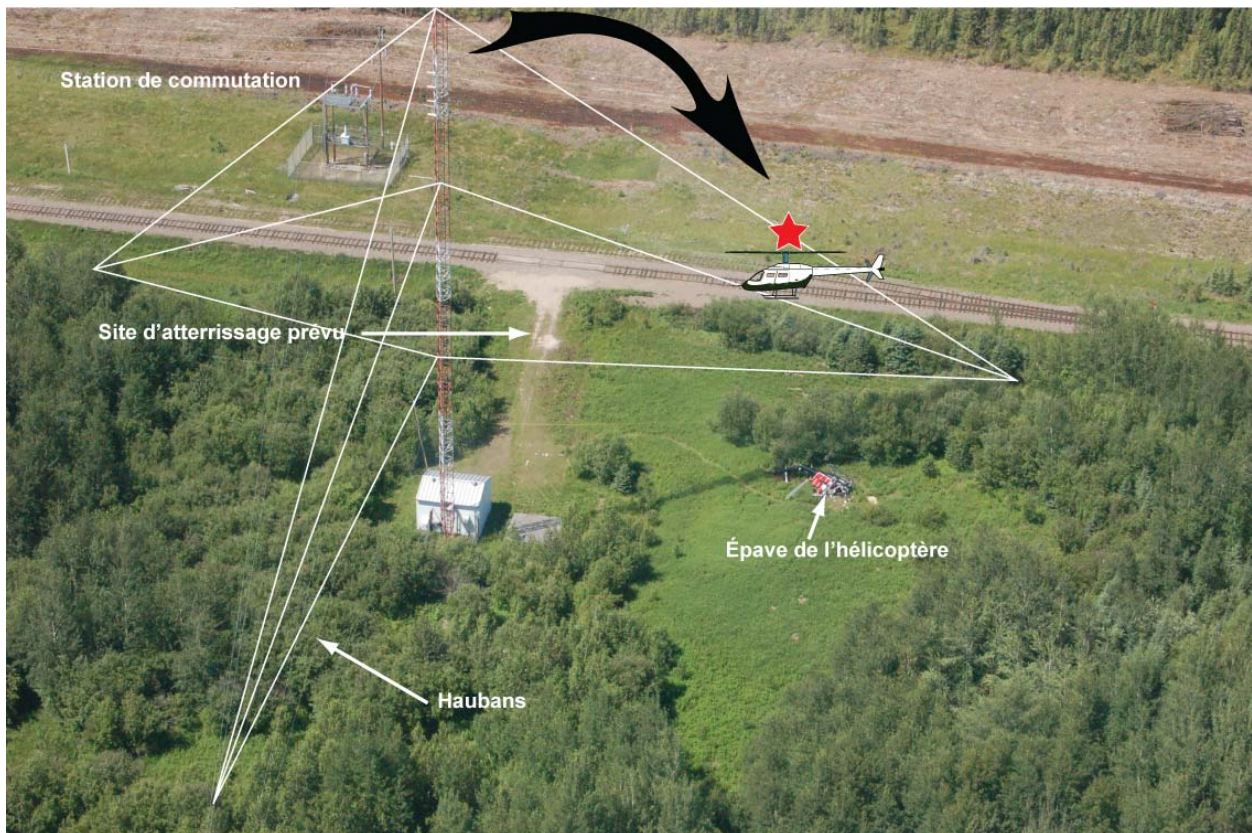
Photo 1. Lieu de l'accident

Le pilote avait d'abord prévu de poser l'hélicoptère dans une grande clairière située près de la station de commutation (voir la photo 1). Toutefois, en vol stationnaire au-dessus du terrain, le pilote a jugé que le sol était trop mou pour porter l'hélicoptère. Le seul autre endroit convenant à l'atterrissage était la voie d'accès près de la tour de télécommunications. Cet emplacement était plus étroit que l'autre et flanqué de hautes broussailles, mais il était suffisamment large pour accueillir l'hélicoptère.

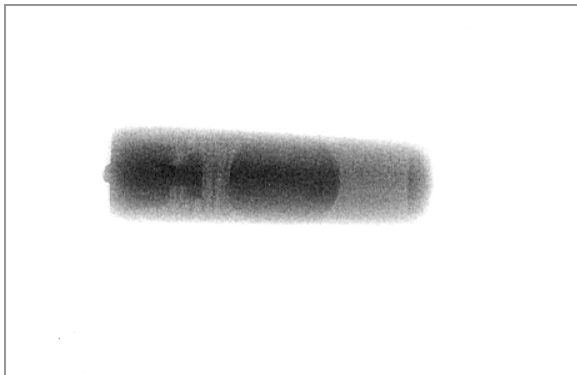
Le contacteur à inertie, référence 2014-1-000, avait été fabriqué par l'entreprise Select Controls Inc. Il s'agit d'un dispositif monoaxial comprenant une bille et un ressort enfermés dans un carter (voir les photos 2 et 3). L'ELT se déclenche lorsque, à la suite d'une force d'accélération suffisante, la bille comprime le ressort et touche un contact intérieur à l'avant du carter. Un examen a permis de constater que la bille était coincée à mi-chemin du carter, et que le ressort était partiellement comprimé. On a tenté de dégager la bille en secouant le carter, mais en vain.

Photo 2. Radiographie du contacteur qui a été retiré de l'ELT

Pendant l'examen du contacteur, on a constaté la présence d'un dépôt de poudre noire, et le contacteur était grippé à l'intérieur du carter. Par conséquent, il n'y a jamais eu contact électrique, et l'ELT ne s'est pas déclenchée. Cette ELT était bien fixée et située au bon endroit dans le poste de pilotage de l'hélicoptère, conformément aux règlements en vigueur, mais la force d'impact de l'écrasement était orientée dans une direction qui n'aurait pas favorisé le déclenchement du contacteur, même si ce dernier avait été en bon état de fonctionnement. La défaillance de l'ELT n'a pas nui aux opérations de sauvetage des trois personnes blessées, car un téléphone se trouvait à proximité du lieu de l'accident, dans la tour de télécommunications.

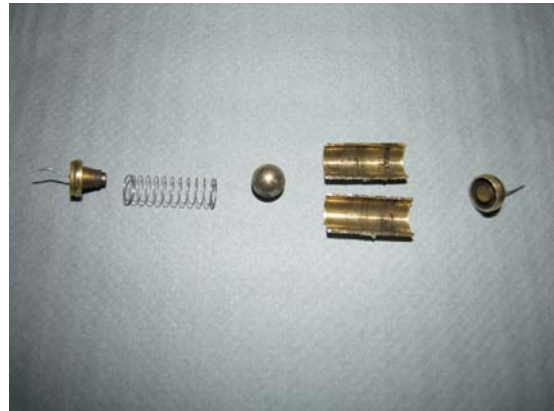
Le carter a été ouvert, et on a constaté qu'il était maculé de poudre noire. L'entreprise Select Controls Inc. était au courant des risques de grippage du contacteur causé par la détérioration de la dorure à l'intérieur du carter, laquelle laisse un dépôt de poudre nuisant au libre mouvement de la bille. Si l'ELT est utilisée depuis plus de cinq ans, l'entreprise Select Controls Inc. recommande de remplacer le contacteur ou d'augmenter la fréquence des essais. Après une période d'utilisation de dix ans, l'entreprise préconise le remplacement du contacteur.

Photo 3. Contacteur à inertie ouvert.

Transports Canada communiquera avec les entreprises Narco et ACK Technologies Inc. pour les inciter à publier dans leur manuel d'entretien des composants une modification correspondant à la recommandation de l'entreprise Select Controls Inc.
