# RAPPORT D'ENQUÊTE AÉRONAUTIQUE

## A07O0305

### INCURSION DE PISTE

DU LEARJET 35A, N70AX  
EXPLOITÉ PAR R & M AVIATION INC.  
À L'AÉROPORT INTERNATIONAL DE TORONTO/  
LESTER B. PEARSON (ONTARIO)  
LE 15 NOVEMBRE 2007

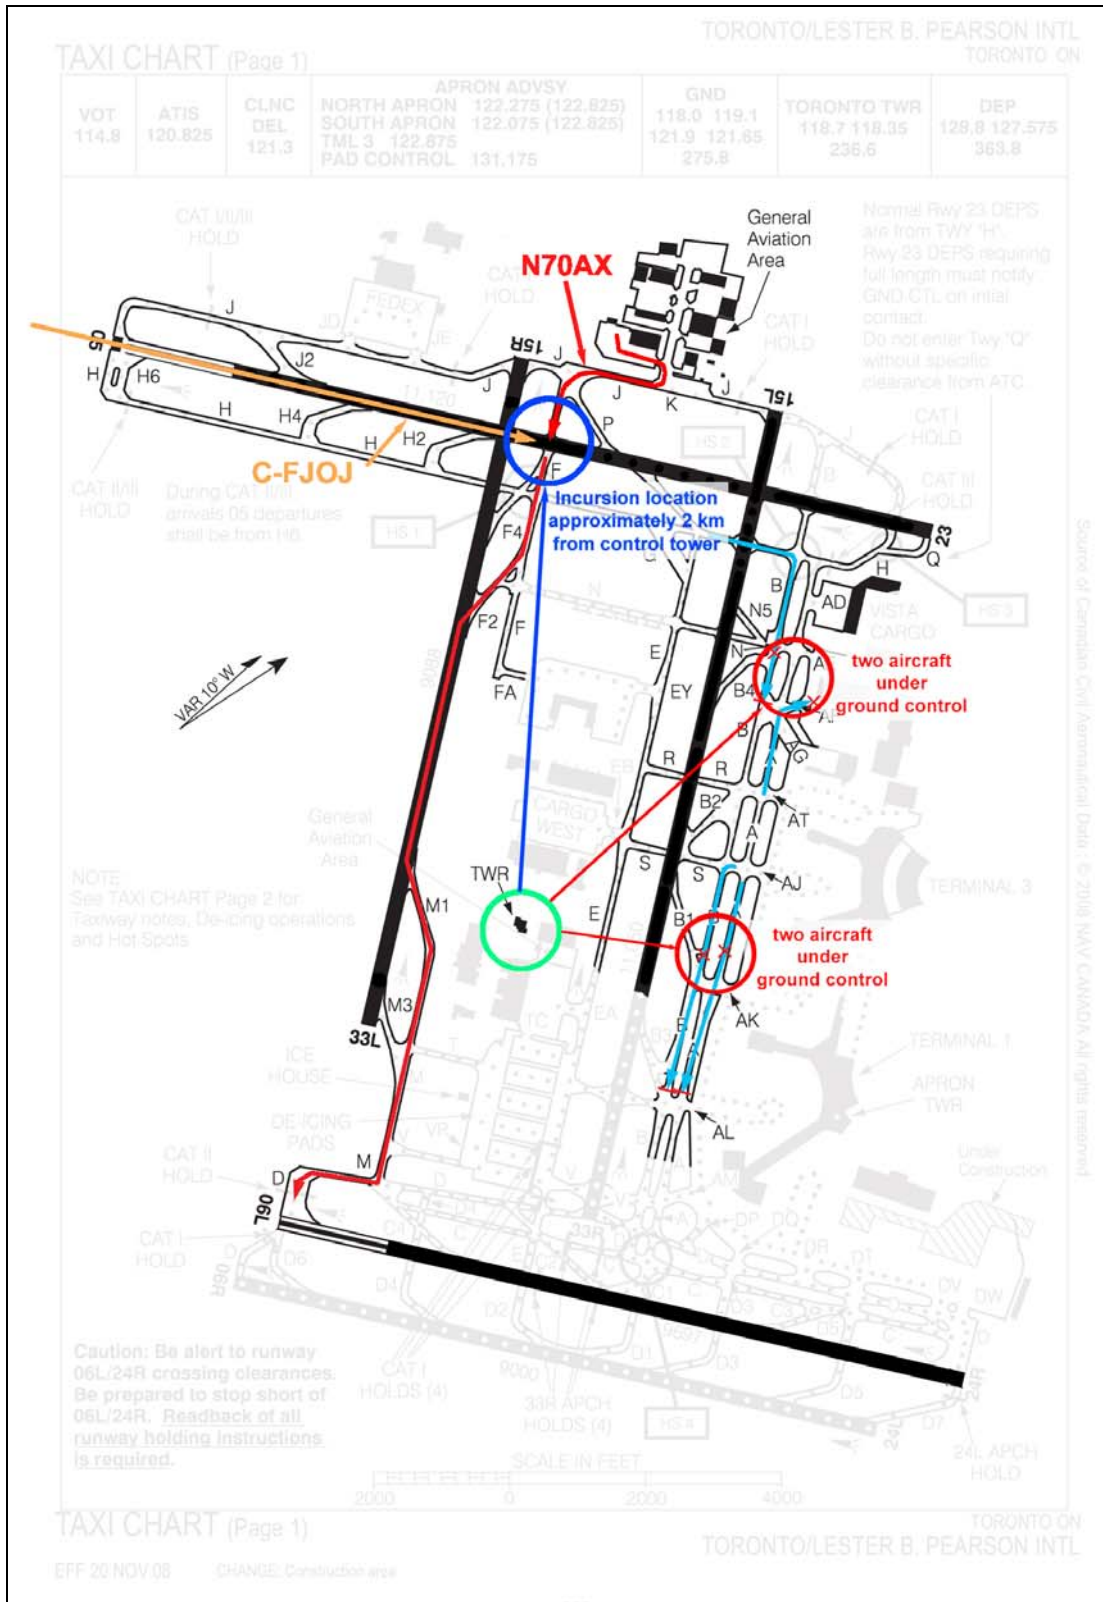
# Annexe A – Position des aéronefs

Le contrôleur sol nord, outre N70AX, contrôlait quatre autres aéronefs, trois au roulage et un en remorquage, tous à l'est de la piste 15L-33R, soit dans une direction différente de celle de N70AX comme le montre l'Annexe A – Position des aéronefs. Le contrôleur sol nord a communiqué avec trois des aéronefs dans les 60 secondes précédant l'incursion et surveillait le quatrième qui atteignait sa limite d'autorisation. Dans les 10 secondes précédant l'incursion, alors que C-FJOJ roulait après l'atterrissage, le contrôleur sol nord a regardé de nouveau vers N70AX. Il se dirigeait directement vers la tour, à environ un mille de distance.

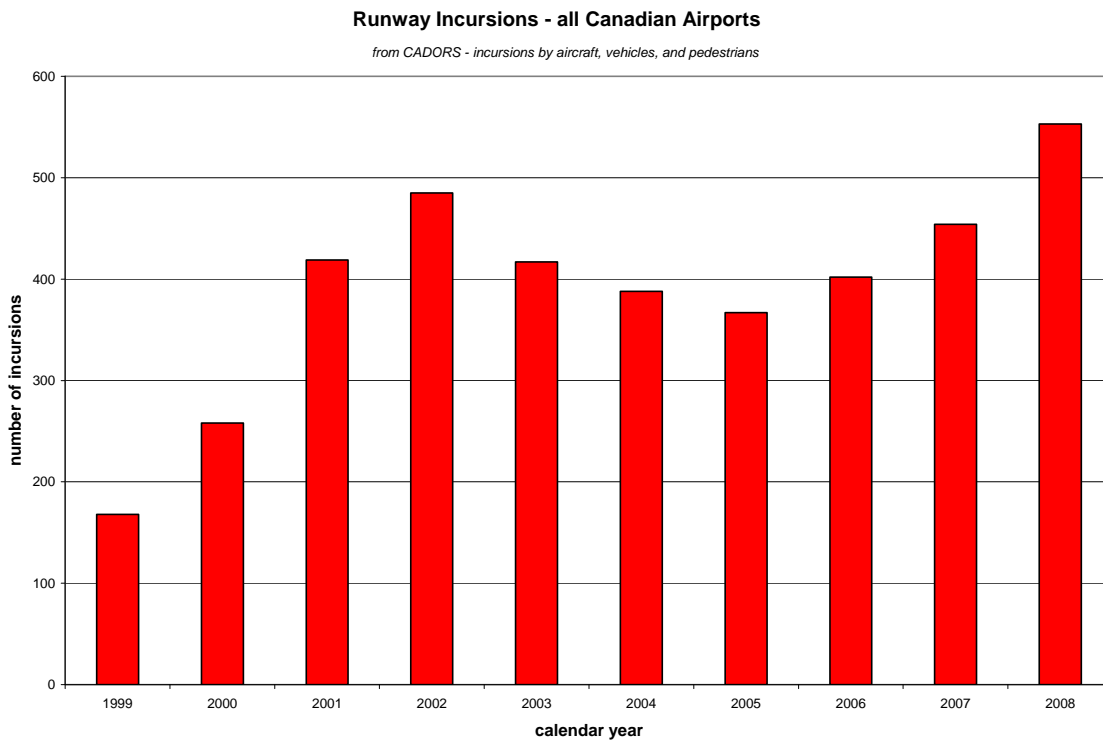
**Figure B-1.**  
Incursions de piste – Ensemble des aéroports canadiens  
*(Ce document n'existe pas en français)*

La majorité des incursions de piste n'étant pas rapportables au Bureau, les dossiers de Transports Canada sur ces incidents au Canada ont été consultés. Sur une période de 10 ans, de 1999 à 2008, 3 831 incursions ont été enregistrées à travers le pays, dont 183 à Toronto LBPIA. Les tendances actuelles sont présentées à l'Annexe B – Historique des incursions de piste au Canada. Les rapports d'incursions de piste ont diminué de 2002 à 2005 à Toronto LBPIA et à travers le pays, mais ont augmenté par la suite. Ces tendances sont étroitement liées au nombre de mouvements d'aéronefs. Environ le tiers des incursions à Toronto LBPIA ont eu lieu de nuit.
