## **RAPPORT D'ENQUÊTE AÉRONAUTIQUE**

### **A07O0314**

### **PANNE MOTEUR EN VOL**

**DE L'HÉLICOPTÈRE AEROSPATIALE AS 350 B3 C-FRPQ  
EXPLOITÉ PAR LA GENDARMERIE ROYALE DU CANADA  
À STONEY POINT (ONTARIO)  
LE 23 NOVEMBRE 2007**

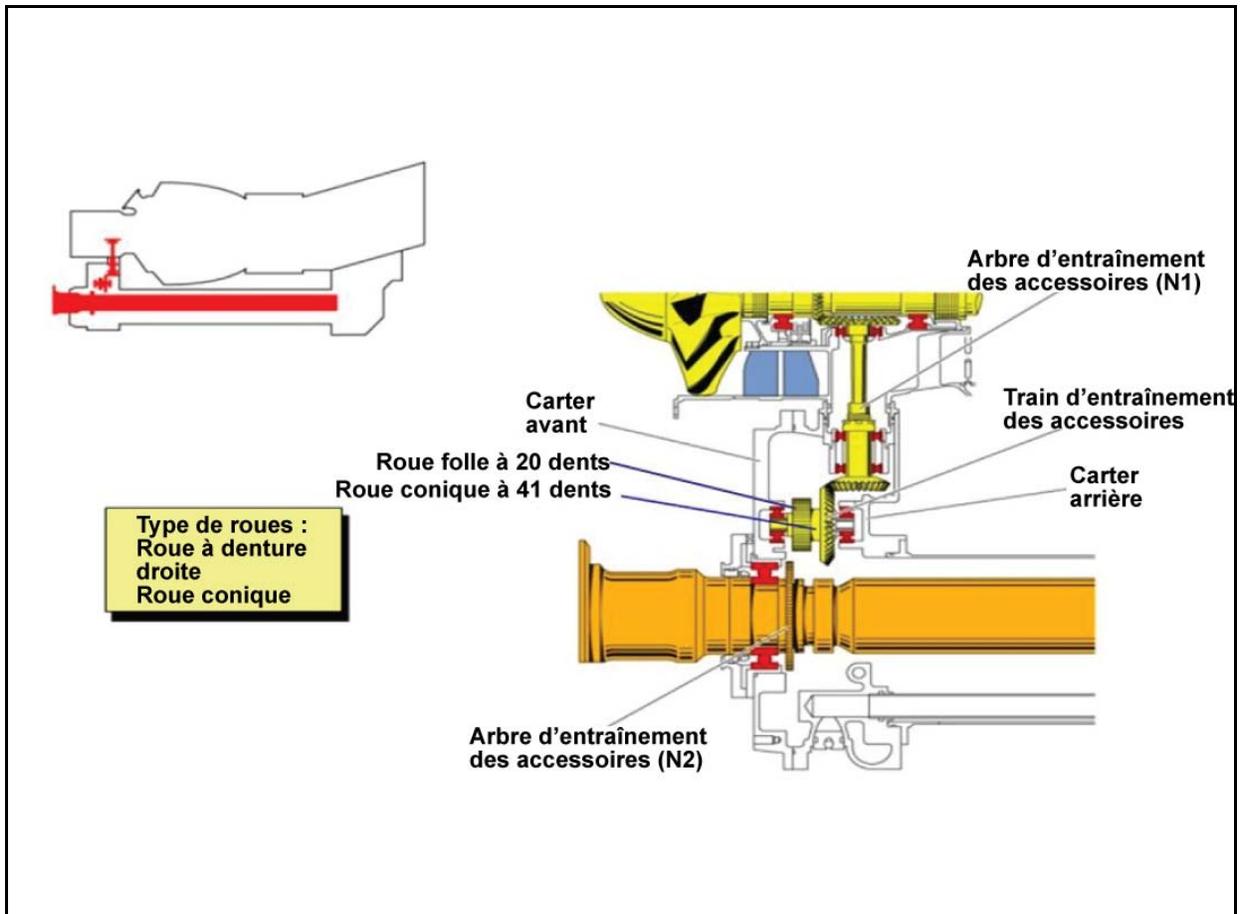
Figure 1. Boîtier d'entraînement des accessoires.

Un examen du moteur a permis de déterminer que la roue conique à 41 dents (référence 0292127330) s'était brisée à cause d'un criquage de fatigue polycyclique. La roue avait été posée au moment de la fabrication du moteur, et elle totalisait 1644 heures de vol depuis sa mise en service initiale. L'examen métallurgique de la roue (rapport LP 005/2008 du Laboratoire du BST) a révélé nombre de criques de fatigue prenant naissance à la base de nombreuses dents. Des criques de fatigue circulaires ont également été découvertes en bordure de la roue. Celle-ci ne présentait aucun défaut de fabrication qui aurait pu véritablement contribuer à sa défaillance.

La roue conique à 41 dents (voir la Figure 1) fait partie du module 1 d'entraînement des accessoires (MO1). Une roue folle à vingt dents est montée sur son arbre. Le MO1 est formé du boîtier d'entraînement des accessoires et de l'arbre d'entraînement. L'arbre de sortie de la génératrice-démarrreur est relié au compresseur par une série d'engrenages coniques, dont la roue conique à 41 dents en question. La roue folle à 20 dents entraîne tous les accessoires montés dans le MO1. Pendant la séquence de démarrage, la génératrice-démarrreur entraîne les deux roues, lesquelles entraînent à leur tour le compresseur et les accessoires. Réciproquement, une fois le moteur en marche, le compresseur fait tourner la roue conique à 41 dents qui, à son tour, entraîne les accessoires et la génératrice-démarrreur. La défaillance de la roue conique à 41 dents dissocie le moteur des accessoires, ce qui provoque l'arrêt non sollicité du moteur. Une fois le moteur arrêté, il est impossible de le redémarrer

En juillet 2008, Turbomeca a publié les bulletins de service n° 292 72 0325 et n° 292 72 2090 traitant respectivement de la modification TU 325 du moteur Arriel 1 et de la modification TU 90 du moteur Arriel 2. Selon Turbomeca, ces modifications visent la pose d'une roue conique à 41 dents dont la bordure est épaissie, afin d'accroître sa tolérance aux contraintes dynamiques causées par le courant élevé ou excessif produit par la génératrice. Les bulletins de service doivent ainsi être mis en application :

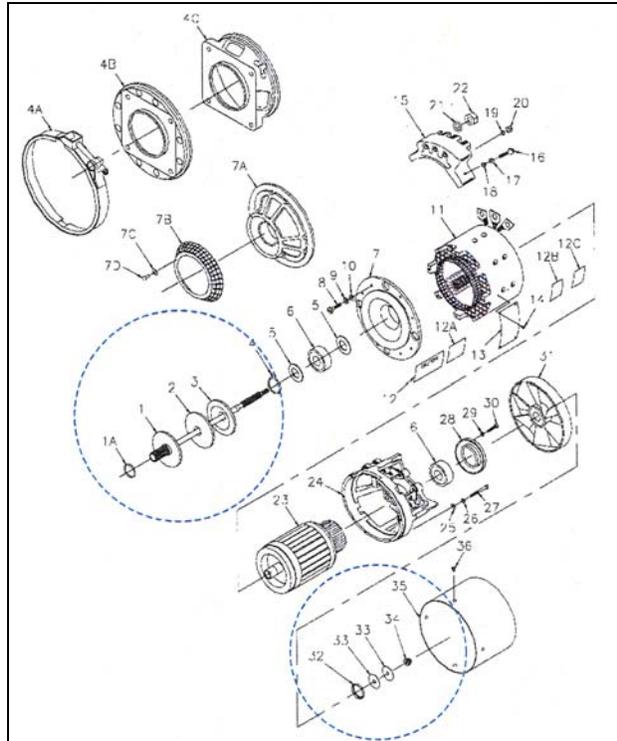
Figure 2. Vue éclatée de la génératrice-démarreur.

La génératrice-démarreur comprend un dispositif d'amortissement. Les dispositifs d'amortissement sont des éléments d'avant-garde dans la conception des génératrices-démarreurs (APC devait se conformer aux spécifications prescrites par le MIL-DTL-6162 des États-Unis) et l'on en tient systématiquement compte pendant la conception de toute génératrice-démarreur. En ce qui concerne la génératrice-démarreur APC, le dispositif comprend une paire d'amortisseurs posés de chaque côté d'une plaque de frottement, à une extrémité de l'arbre de rotor. À l'autre extrémité (soufflante) de l'arbre sont montés un ressort de retenue, un ensemble de rondelles Belleville et l'écrou de l'arbre d'entraînement (voir la Figure 2). Lorsque l'écrou de l'arbre d'entraînement est bien serré, la bonne pression est exercée sur les amortisseurs et le disque de frottement.

- Une vérification du dispositif d'amortissement a révélé que les rondelles Belleville étaient trop comprimées, ce qui nuisait au bon fonctionnement du dispositif d'amortissement.
- Vues de l'extérieur, les rondelles Belleville paraissaient concaves.
- L'arbre semblait décentré.

Eurocopter a publié les deux bulletins de service d'alerte portant sur la vérification du calage du dispositif d'amortissement de couple des génératrices-démarrreurs d'Unison équipant la flotte d'hélicoptères d'Eurocopter :

- AS 350, Bulletin de service d'alerte n° 80.00.07, rév. 0, daté du 19 décembre 2008.
- EC 130, Bulletin de service d'alerte n° 80A003, rév. 0, daté du 19 décembre 2008.

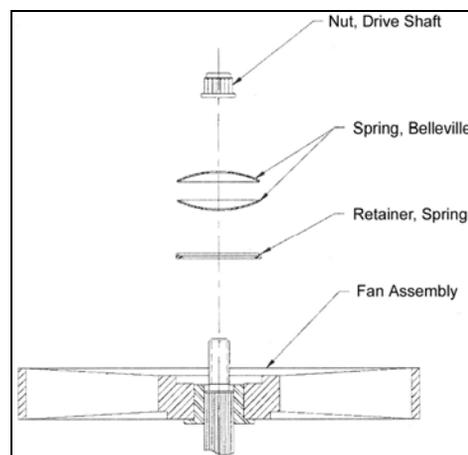
Figure 3. Montage des rondelles Belleville

Durant les essais, on a également démontré que la procédure de révision d'APC pour assembler et caler le dispositif d'amortissement par le serrage de l'écrou était imprécise, et que celle-ci n'assurait pas le bon fonctionnement du dispositif d'amortissement, car seules les rondelles Belleville les plus à l'extérieur étaient visibles :

La révision des génératrices-démarrateurs APC était effectuée par divers centres de service avant que l'entreprise ne soit achetée par Unison Industries en 2005. Depuis cette date, seulement deux centres de maintenance sont autorisés à effectuer la révision des génératrices-démarrateurs APC. Unison industries a indiqué que, au moment de l'assemblage dans ses ateliers, la procédure pour poser et caler les rondelles Belleville consiste à inverser la rondelle du haut et à faire reposer l'ensemble (métal contre métal) sur la soufflante avant de desserrer l'écrou, de façon à laisser suffisamment de jeu dans le dispositif (voir la Figure 3). La rondelle supérieure s'aplatit après le premier cycle, mais les cycles subséquents présentent des cycles d'hystérésis constants. Par conséquent, la force est bien prévisible.
