**RAPPORT D'ENQUÊTE AÉRONAUTIQUE  
A07P0123**

**DÉFAILLANCE DU RÉDUCTEUR ET PERTE DE PUISSANCE**

**DE L'HÉLICOPTÈRE BELL 212 C-GPWX  
EXPLOITÉ PAR PACIFIC WESTERN HELICOPTERS  
À PRINCE GEORGE (COLOMBIE-BRITANNIQUE)  
LE 26 AVRIL 2007**

Rapport numéro A07P0123

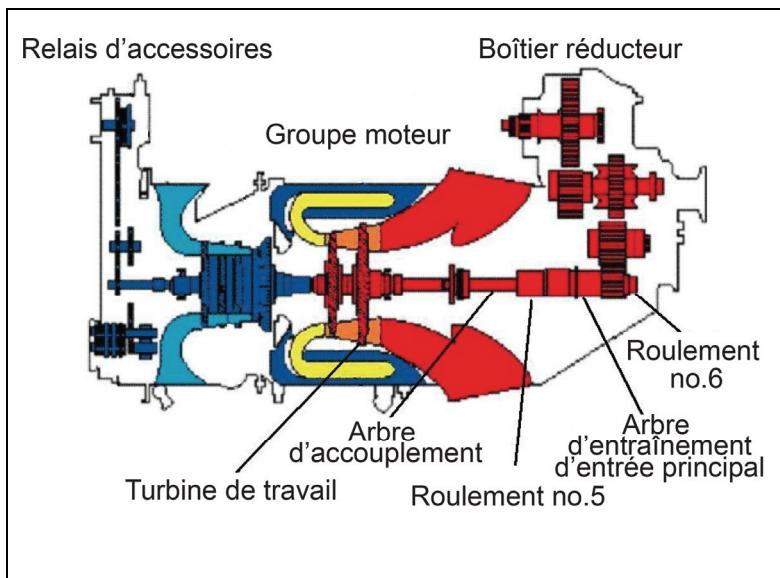
Figure 1. Vue en coupe du moteur PT6T-3B

L'hélicoptère était motorisé par un « Twin-Pac® », qui comprenait deux turbomoteurs PT6T-3B de Pratt & Whitney Canada (que le motoriste désigne groupes moteurs) accouplés à un boîtier réducteur (aussi appelé boîte de transmission transfert). Les arbres d'accouplement entre les groupes moteurs et le boîtier réducteur relient les turbines de travail aux arbres d' entraînement d'entrée principaux numéro un et numéro deux. Chaque arbre d' entraînement d'entrée principal est supporté à son extrémité avant par le roulement à billes à double rangée numéro cinq, et à son extrémité arrière, par le roulement à rouleaux numéro six. Les turbines de travail, les arbres d'accouplement, les arbres d' entraînement d'entrée principaux et leurs roulements connexes tournent à environ 33 000 tours par minute.
