RAPPORT D'ENQUÊTE AÉRONAUTIQUE
A07Q0014

PANNE D'ALIMENTATION CARBURANT

DU DHC-2 BEAVER C-GUGQ
EXPLOITÉ PAR PROPAIR INC.
À 25 nm AU NORD DE LA GRANDE-4 (QUÉBEC)
LE 21 JANVIER 2007

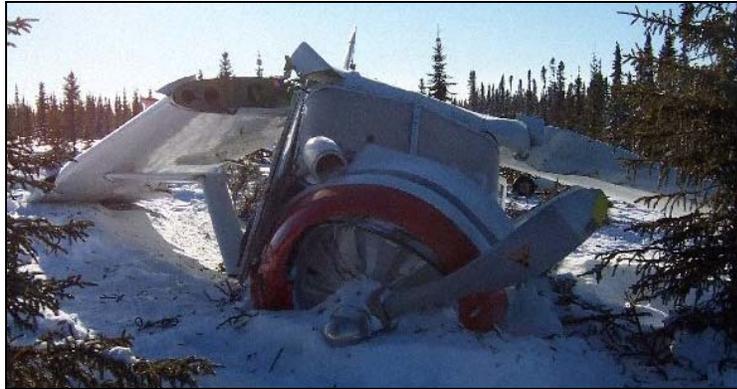
Après l'accident, l'extrémité des ailes touchaient le sol; de ce fait, l'essence résiduelle s'est déplacée vers la partie extérieure⁴ des réservoirs. Ces réservoirs contenaient une quantité d'essence inférieure à la quantité d'essence inutilisable. Le filtre carburant ayant été brisé durant l'accident, le contenu du réservoir ventral (réservoir auxiliaire) s'est écoulé au sol.

Photo 1. Vue de la position des ailes

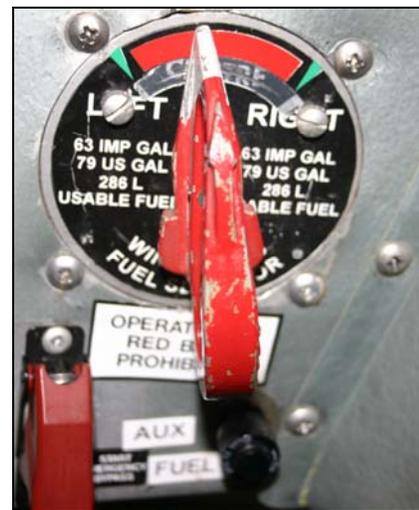
Photo 2. Sélecteur des réservoirs d'aile

En opération hivernale, la sélection d'un réservoir d'aile à l'autre s'est révélée aléatoire à cause du gel du câble secondaire. En raison de cette difficulté, les pilotes de la compagnie ont adopté comme pratique de placer le sélecteur des réservoirs d'aile en position médiane, ce qui était le cas lors du vol qui a mené à l'accident. Cette position place les deux valves en position semi-ouverte et a démontré, au cours de plusieurs centaines d'heures d'exploitation, pouvoir fournir un débit d'essence suffisant au moteur. Comme cette procédure ne respectait pas les exigences du supplément au manuel de vol, l'opérateur aurait dû protester et s'assurer que les pilotes exploitaient l'aéronef conformément au manuel de vol amendé.

1. Le système de sélection des réservoirs d'aile était sujet au gel par temps froid, et les pilotes avaient adopté comme pratique de placer le sélecteur des réservoirs d'aile en position médiane, ce qui est contraire aux instructions figurant dans le supplément au manuel de vol et affichées sur le tableau de bord.

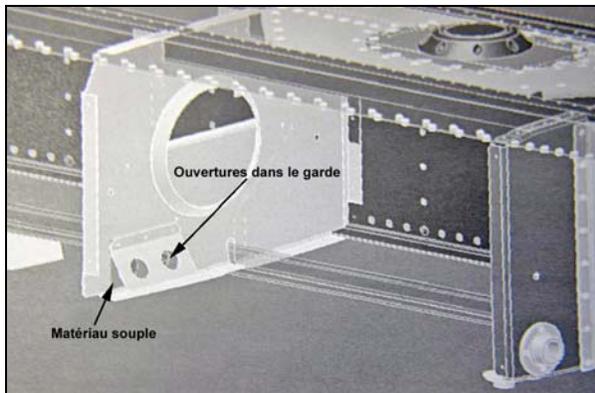
Le passage de l'essence d'une aile à l'autre devrait être arrêté au premier compartiment de chaque réservoir où est située la prise d'alimentation (voir l'annexe A). Ces compartiments sont munis d'un clapet de non-retour restreignant le retour de l'essence dans les compartiments extérieurs. Le clapet est constitué d'un matériau souple similaire au néoprène. Il est riveté sur la cloison extérieure, derrière un garde (référence MW14-99) qui en restreint le mouvement et en assure le bon positionnement. L'enquête révèle que la fabrication des gardes n'est pas conforme aux dessins (figure 1); en effet, deux ouvertures circulaires d'environ un pouce de diamètre n'ont pas été percées (photo 3). Normalement, les ouvertures permettent à l'essence d'exercer une pression sur le clapet pour favoriser la fermeture du clapet. Sans les ouvertures, le flux d'essence contourne le garde et peut soulever le côté du clapet. De plus, la cloison est montée à angle droit avec l'aile. Comme l'angle de dièdre est de 2° et que le seul facteur retenant le clapet contre la cloison est la gravité, le maintien du clapet contre la cloison n'est pas assuré. En conséquence, l'essence peut retourner vers les compartiments extérieurs.

Figure 1. Vue du dessin⁷

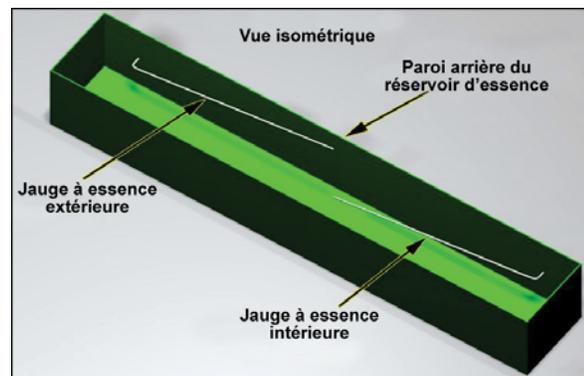
Figure 2. Orientation des jauges dans les réservoirs d'aile

La tige de la jauge extérieure du réservoir gauche avait tourné dans son ancrage jusqu'à une position quasi horizontale, sa rotation ayant été arrêtée par le contact avec une cloison. Plusieurs marques de frottement sur la cloison indiquent que la tige s'était déplacée avant l'accident. Comme la jauge était immergée jusqu'à ce que le niveau du réservoir atteigne environ la moitié, le signal transmis à l'indicateur de niveau carburant restait celui d'un réservoir plein.

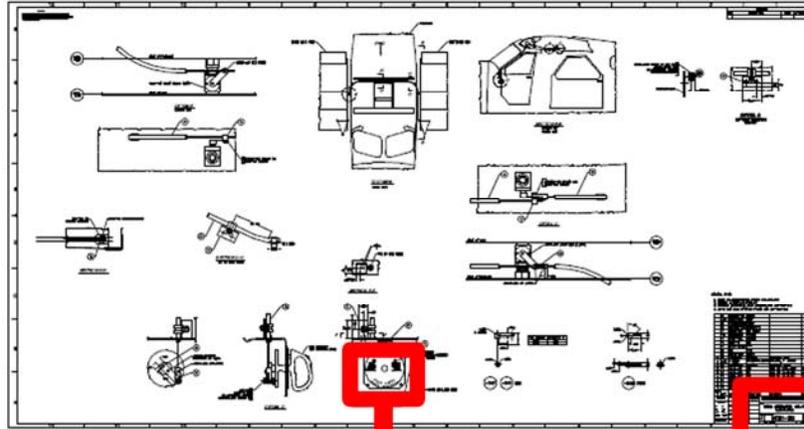
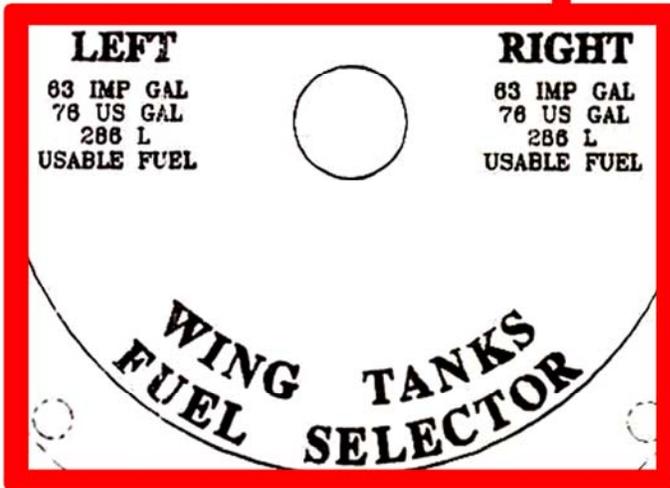
Annexe B – Dessin MF001-003

- le pliage des jauges;
- l'absence de perforation dans les gardes des clapets;
- l'affichette du sélecteur des réservoirs d'aile n'était pas conforme au dessin MF001-003 (Rev IR);
- l'erreur dans le supplément au manuel de vol concernant la position « Cruise flaps »;
- la description du système d'alimentation en carburant.
