# RAPPORT D'ENQUÊTE AÉRONAUTIQUE

## A07Q0063

**PERTE DE CONTRÔLE ET COLLISION AVEC LE SOL**

**DU PIPER PA31-350 C-FTIW  
EXPLOITÉ PAR AÉROPRO  
AU GRAND LAC GERMAIN (QUÉBEC)  
LE 1<sup>er</sup> AVRIL 2007**

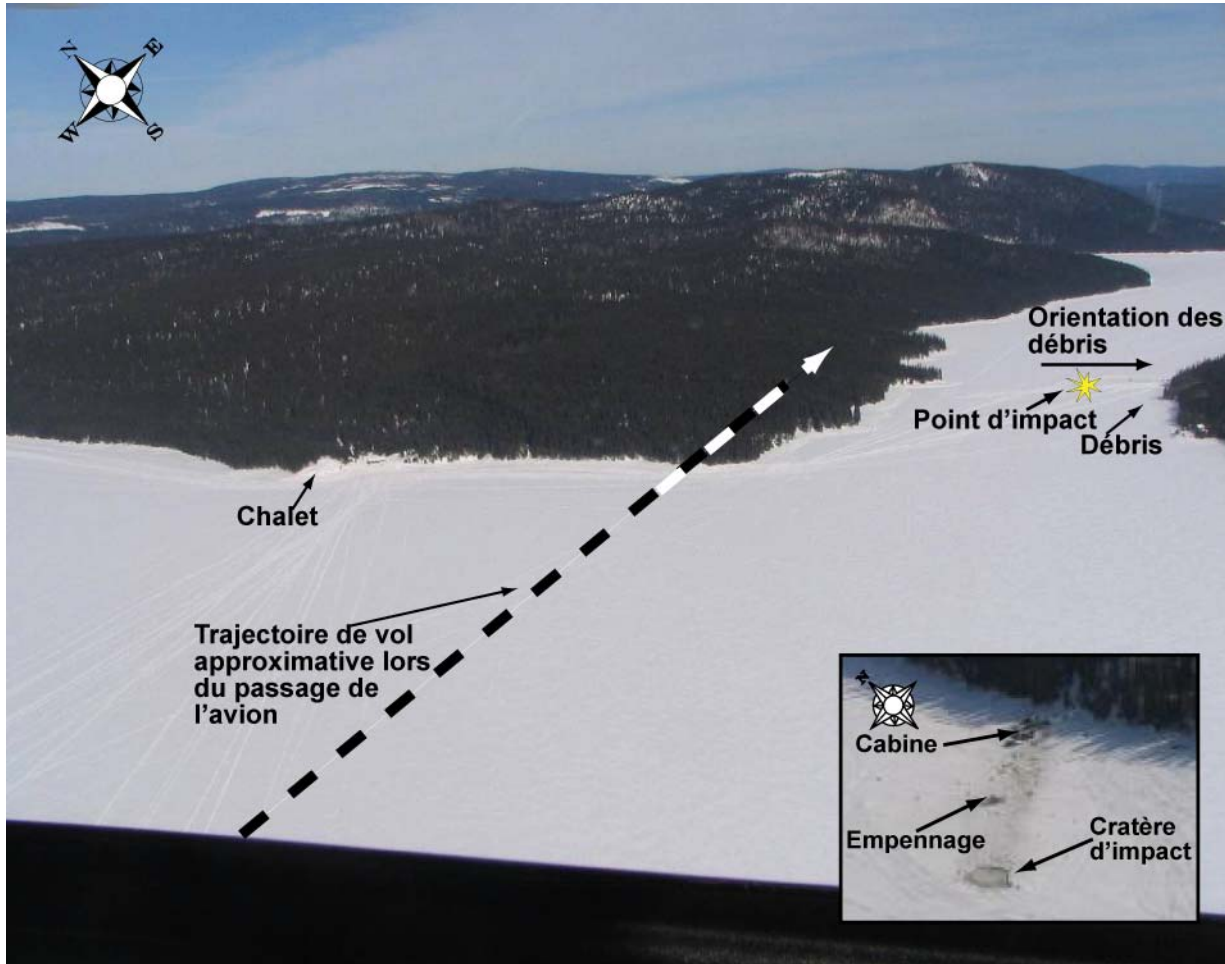
Figure 1. Vue aérienne du site de l'accident

L'avion s'est écrasé sur la surface gelée du Grand lac Germain dans la baie sud-est située à une altitude de 1780 pieds ASL. L'avion a percuté la surface gelée du lac à 525 pieds à l'est de la rive qu'il survolait et à 275 pieds à l'ouest d'une île située au centre de la baie. Le bimoteur s'est écrasé à environ 2300 pieds au nord-est du chalet et 1600 pieds après avoir disparu derrière les arbres. L'appareil a traversé la première couche de glace d'une épaisseur d'environ deux pouces puis a rebondi au contact de la deuxième couche de glace. L'impact a laissé un cratère de 30 pieds de circonférence.

L'avion a heurté la surface gelée avec un cap au  $117^{\circ}\text{M}$ , soit  $14^{\circ}$  par rapport à la trajectoire de désintégration. L'analyse photogrammétrique du cratère a permis d'établir que l'avion a percuté la surface gelée du lac légèrement inclinée vers la droite avec le nez légèrement cabré. La pente de la trajectoire de vol était d'environ  $18^{\circ}$  en descente.

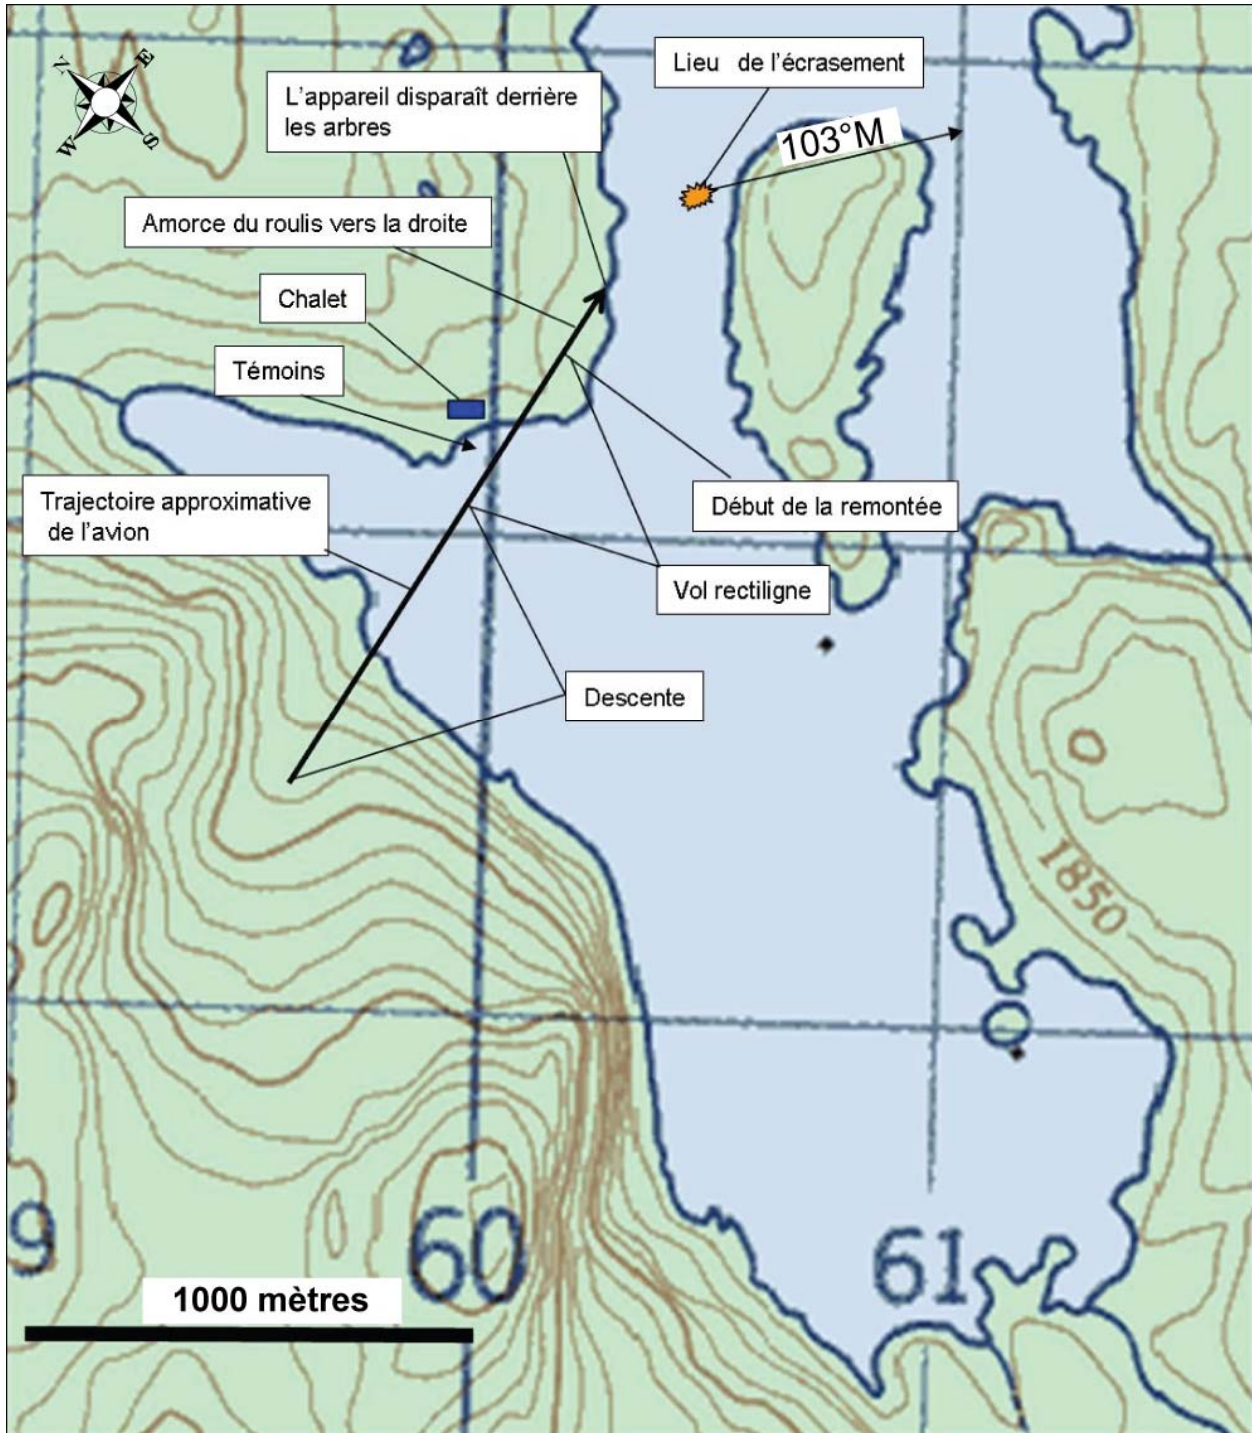
Annexe A – Trajectoire approximative de l'appareil

Il n'a pas été possible de déterminer avec exactitude la trajectoire de vol du C-FTIW. Toutefois, l'information disponible a permis d'établir que l'appareil volait en direction nord-est à une altitude située entre 100 et 300 pieds avant d'amorcer une remontée et un virage à droite. Quelques secondes plus tard, l'appareil a décroché et s'est écrasé à environ 600 pieds plus loin, dans une assiette légèrement cabrée et faiblement inclinée à droite.

L'information recueillie n'a pas permis d'établir de quel côté l'appareil s'est incliné avant de s'écraser. L'analyse des données a permis de clarifier cette ambiguïté. Si l'appareil avait été fortement incliné à gauche, les forces aérodynamiques auraient précipité l'appareil à gauche de sa trajectoire, soit à l'ouest du lac, et l'avion se serait écrasé dans les arbres. L'assiette de l'aéronef au moment de l'impact et les marques au sol indiquent que les forces agissant sur l'avion étaient dirigées vers la droite. Pour cette raison, on a conclu que l'appareil était incliné à droite avant de disparaître derrière les arbres. En conséquence, il est raisonnable de penser que le pilote a effectué un virage à droite au terme du passage à basse altitude pour se rendre à Wabush.
