RAPPORT D'ENQUÊTE AÉRONAUTIQUE A07W0186

PANNE MOTEUR ET COLLISION AVEC LE RELIEF

**DU PIPER MALIBU PA-46-310P, C-GTCS
À 11 nm À L'EST D'INVERMERE (COLOMBIE-BRITANNIQUE)
LE 26 OCTOBRE 2007**

Rapport numéro A07W0186

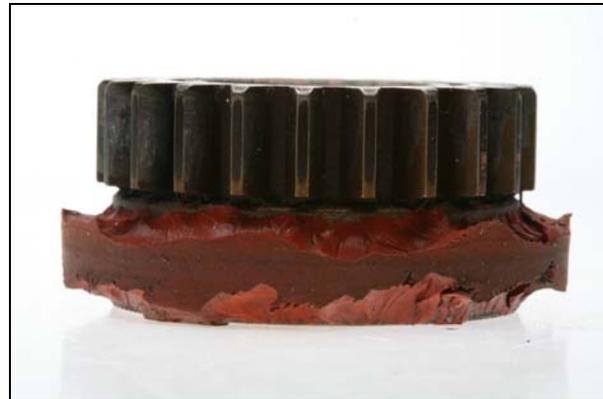
Dans les mois qui ont précédé l'accident, l'alternateur entraîné par engrenage a fait l'objet de certaines travaux de maintenance en raison d'une indication de panne d'alternateur. Le coupleur d'entraînement de l'alternateur avait été remplacé environ cinq heures de vol avant la tenue du vol en question. Il manquait beaucoup de caoutchouc sur les parties avant et arrière du coupleur qui a été déposé à ce moment-là. Par conséquent, le joint coulissant tournait sans s'encliqueter dans la coupelle comme il le devait. À l'intérieur de la coupelle se trouvait également une rondelle plate faite à la main et non approuvée, dont les bords étaient très rugueux et striés. Ce type d'alternateur n'est pas conçu pour être utilisé avec une telle rondelle, et cette dernière n'est pas approuvée aux fins de réparation et de maintien de la navigabilité du moteur. Cette rondelle a forcé l'anneau en caoutchouc à sortir plus qu'il ne devait de la coupelle et à toucher la denture de la roue dentée d'entraînement de l'alternateur du vilebrequin. Par conséquent, la partie en caoutchouc du coupleur a été détruite. Des particules en caoutchouc de diverses tailles se sont retrouvées dans le puisard du moteur (voir la photo 1).

Le caoutchouc des particules trouvées dans le puisard du moteur correspondait au caoutchouc de l'ancien coupleur. En outre, plusieurs poussoirs contenaient des débris de caoutchouc, ce qui indique que le filtre à huile se trouvait en mode de dérivation, ce qui permettait aux débris de circuler dans le circuit. Le filtre à huile contenait également beaucoup de débris de caoutchouc et de métal. Lorsque le coupleur a été remplacé, l'huile et le filtre n'ont pas été remplacés, et le circuit

Photo 1. Dommages causés au caoutchouc de l'anneau.

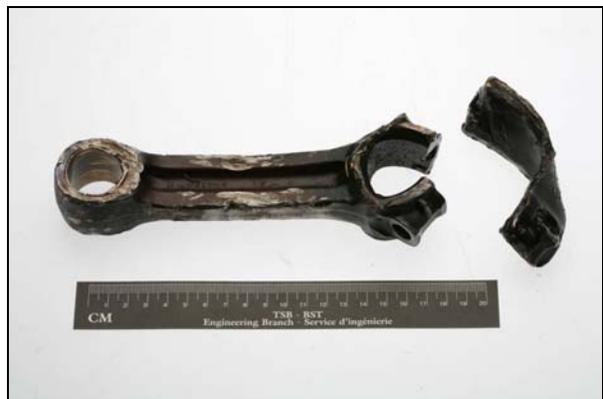
Photo 2. Dommages à la bielle numéro deux causés par la chaleur et par contact.

Sur le dessus du moteur, la partie centrale présentait un gros trou juste au-dessus de la bielle numéro deux. Le vilebrequin et la bielle numéro deux présentaient des signes de chaleur intense, lesquels se limitaient à cet endroit (voir les photos 2 et 3). Le palier de vilebrequin numéro deux était brisé sur un côté en raison d'efforts oligocycliques de martèlement. Au fil du temps, le piston numéro deux avait fini par toucher sa culasse et ses soupapes.

Il est fort probable que la panne moteur a été causée par l'obstruction partielle de l'écoulement d'huile alimentant le coussinet de maneton de la bielle et le palier de vilebrequin numéro deux; cette obstruction provenait des débris qui se trouvaient dans l'huile. Elle a entraîné une augmentation graduelle du dégagement à cet endroit; la course du piston a graduellement augmenté et le contact entre le piston et le cylindre et les soupapes s'est accru. Cette

augmentation du dégagement a provoqué des forces de réaction répétées sur le palier de vilebrequin numéro deux; le martèlement continu a provoqué sa fissuration par fatigue, ce qui a fini par briser la coquille gauche du coussinet du maneton. La bielle a continué à surchauffer et à allonger cette partie du maneton jusqu'à ce que l'écrou borgne bas du chapeau de la bielle se détache. C'est alors que le moteur s'est grippé et qu'il est tombé en panne totale.

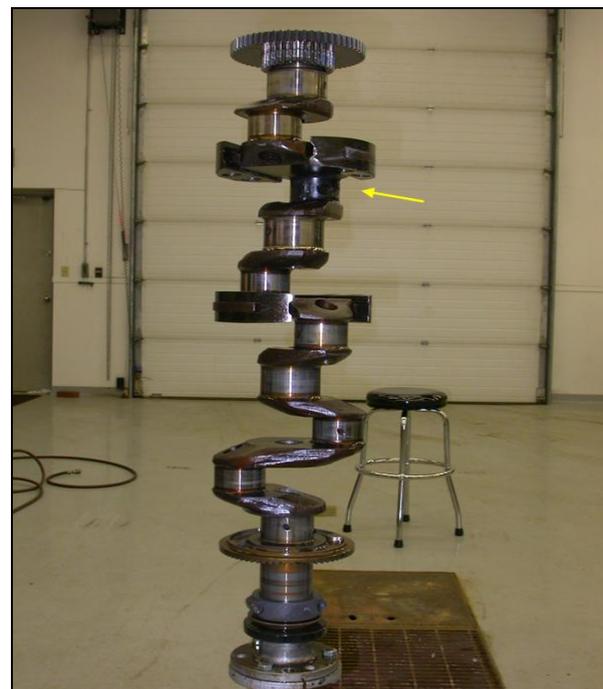
Photo 3. Partie surchauffée du vilebrequin.
