RAPPORT D'ENQUÊTE AÉRONAUTIQUE
A08A0147

COLLISION EN VOL

**ENTRE LE DE HAVILLAND DHC-6-300 TWIN OTTER C-FWLG
EXPLOITÉ PAR PROVINCIAL AIRLINES LIMITED
ET
LE DE HAVILLAND DHC-6-300 TWIN OTTER C-FGON
EXPLOITÉ PAR AIR LABRADOR
À NATUASHISH (TERRE-NEUVE-ET-LABRADOR)
LE 4 NOVEMBRE 2008**

Rapport numéro 08A0147

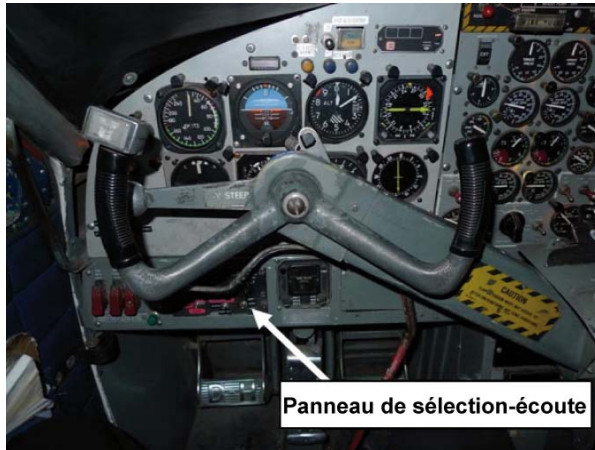
Photo 1. Avion de PAL – siège gauche.

Sur les deux avions, à cause de l'emplacement du panneau de sélection-écoute, il était difficile pour les équipages de conduite de confirmer visuellement qu'ils avaient sélectionné la radio appropriée. Dans ce cas-ci, le PNF de SPR961 aurait manqué de signes évidents lui indiquant si oui ou non la radio ou la fréquence appropriée avait été sélectionnée.

5. Sur les deux aéronefs, le panneau de sélection-écoute était partiellement caché à la vue du pilote, ce qui augmentait les risques de communication manquée ou de transmission accidentelle à cause d'un mauvais choix de fréquence radio.

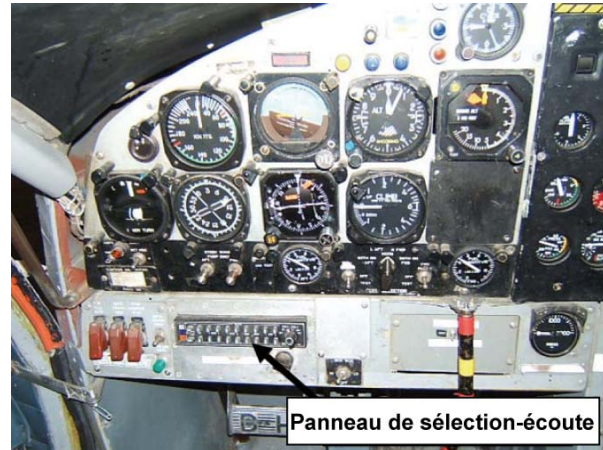
Photo 2. Avion de LAL – siège gauche. (Le volants a été déplacé.)

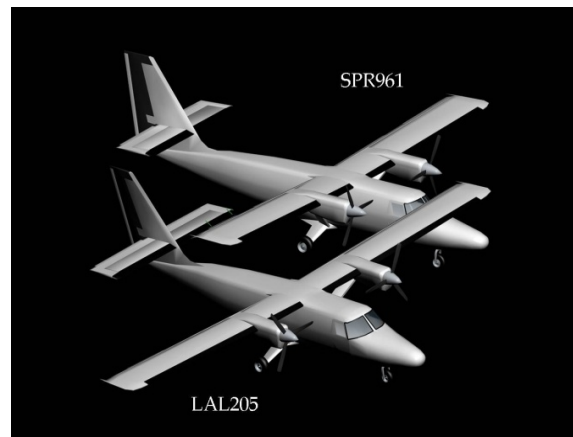
Figure 2. Orientation des avions au moment de l'impact.

Le stabilisateur gauche de LAL205 a percuté et partiellement écrasé vers l'avant et vers le bas l'aileron droit de SPR961. Le boudin de dégivrage en caoutchouc du stabilisateur de LAL205 a été déchiré. Il y avait des entailles sur le boudin qui correspondaient au tracé des rivets de l'aileron de SPR961 et la pointe extérieure du stabilisateur était écrasée par endroits.
