## **RAPPORT D'ENQUÊTE AÉRONAUTIQUE A08C0108**

### **PERTE DE PUISSANCE MOTEUR**

**DU BOEING 737-217, C-GKCP  
EXPLOITÉ PAR CANADIAN NORTH INC.  
À SASKATOON (SASKATCHEWAN)  
LE 22 MAI 2008**

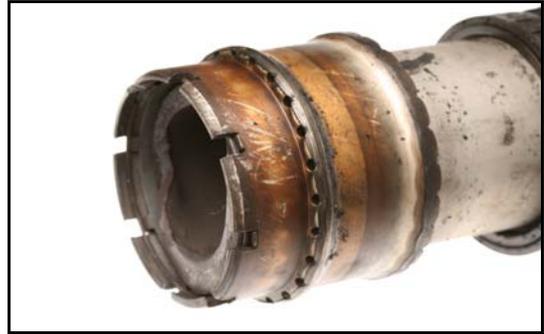
**Photo 1.** Arbre de la turbine basse pression et écrou de retenue

Le démontage du moteur droit a révélé un bris de l'arbre de la turbine basse pression dans le voisinage immédiatement entouré par le raccord arrière du tube d'étanchéité du compresseur haute pression (voir l'Annexe A – JT8D de Pratt & Whitney). Le roulement numéro 4,5 a été retrouvé grippé contre la partie rompue de l'arbre de la turbine basse pression (voir la photo 1).

L'arbre de la turbine basse pression présentait une torsion et des dommages thermiques localisés dans la zone de la rupture. Le faciès de rupture présentait en partie des dépôts de métal. L'analyse du faciès de rupture non touché a révélé qu'il s'était produit une défaillance en surcharge par cisaillement ductile (voir la photo 1).

La rupture de l'arbre de la turbine basse pression à l'arrière du roulement à billes numéro 2 a permis à la partie arrière de l'arbre de reculer à cause des forces de réaction de la turbine, et à la partie rompue d'osciller par rapport à l'axe du moteur, ce qui a amené l'écrou de retenue du roulement 4,5 à se gripper contre la pièce d'espacement du roulement 4,5 (cage à écureuil). Le grippage a causé une brusque rotation de l'écrou de retenue du roulement 4,5 et a forcé les

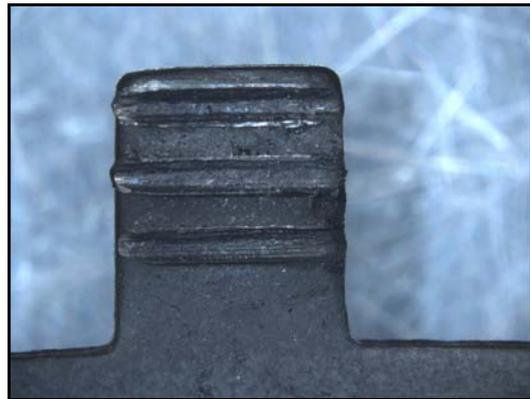
**Photo 2.** Rondelle-frein anti-rotation

Le roulement 4,5 comprend un écrou de retenue, une rondelle-frein anti-rotation, un circlips, une pièce d'espacement de roulement (cage à écureuil), un roulement à rouleaux, des pièces d'espacement et des joints d'étanchéité. La rondelle-frein anti-rotation et le circlips ont été retrouvés toujours en place sur l'écrou de retenue (voir la photo 1). L'écrou de retenue, la rondelle-frein anti-rotation et le circlips s'étaient dévissés des filets de l'arbre de la turbine basse pression en laissant des rayures sur la surface interne des languettes de la rondelle-frein anti-rotation (voir la photo 2). Ces rayures correspondaient au pas du filetage de l'arbre de la turbine basse pression (voir la photo 3).

languettes de la rondelle-frein à chevaucher les filets des rainures de l'arbre de la turbine basse pression, ce qui a dévissé l'écrou de retenue et desserré le reste du roulement. L'écrou de retenue du roulement 4,5 a continué à tourner sur l'arbre de la turbine basse pression et usé les crêtes des filets de l'écrou de retenue. On a déterminé que le dévissage de l'écrou de retenue du roulement 4,5 s'était produit après la défaillance de l'arbre de la turbine basse pression.

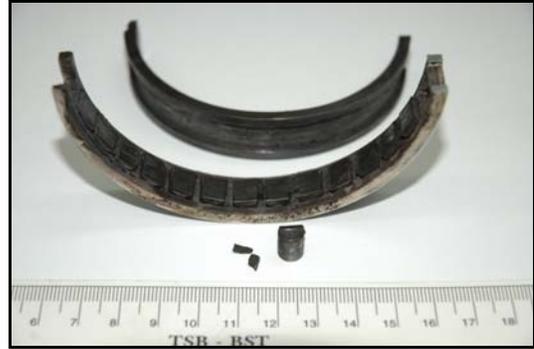
Photo 4. Roulement à rouleaux 4,5 usé

Les bords du passage d'huile de l'écrou de retenue présentaient une forte usure, et les crêtes des filets de l'écrou de retenue étaient usées. Les parois intérieures avant et arrière de la pièce d'espacement du roulement présentaient d'importantes marques de frottement. Bien que la pièce d'espacement soit considérée comme faisant partie du roulement 4,5, elle est intégrée à l'arbre de la turbine haute pression et tourne plus rapidement que l'arbre de la turbine basse pression. Un examen des dossiers indique que le roulement 4,5 totalisait 3668 heures et 2667 cycles depuis la dernière révision. Les rouleaux du roulement à rouleaux 4,5 montraient une importante perte de matériau, le méplat ainsi causé faisant face à la bague intérieure (voir la photo 4). L'analyse des composants du roulement 4,5 a révélé qu'il n'y avait aucune trace d'anomalie préexistante. Le roulement 4,5 du moteur en question, y compris sa rondelle-frein anti-rotation, ont été reconstitués et remontés sur l'arbre de la turbine basse pression et sur un arbre de référence. Les démonstrations ont permis de conclure que la rondelle-frein anti-rotation a pu maintenir sa capacité de rétention de l'écrou du roulement 4,5 malgré une tentative de desserrage à la main. Le rapport LP 084/2008 du Laboratoire technique du BST, section 4, paragraphe 4,9, a conclu que le roulement 4,5 était intact et en place jusqu'à la défaillance de l'arbre de la turbine basse pression.

Le scénario le plus probable est celui dans lequel l'usure du roulement à rouleaux 4,5 a commencé au cours des deux heures de fonctionnement précédentes du moteur. L'usure de ce roulement a réduit l'alignement radial de l'arbre de la turbine basse pression, ce qui a commencé à faire fléchir cet arbre. La cause fondamentale de l'usure du roulement à rouleaux 4,5 n'a pas été déterminée. Le fléchissement maximal de l'arbre de la turbine basse pression s'est produit à peu près au milieu de ce dernier, qui est entouré par le raccord d'étanchéité arrière du compresseur haute pression. L'arbre de la turbine basse pression a fait contact avec le raccord d'étanchéité arrière du compresseur haute pression et causé l'apparition d'une zone très localisée de l'arbre soumise à des dommages thermiques élevés. La chaleur élevée et l'usure ont compromis les propriétés physiques de l'arbre de la turbine basse pression et se sont traduits par une rupture ductile découlant d'une surcharge par cisaillement en torsion. L'arbre de la turbine basse pression a commencé à frotter à l'intérieur du tube d'étanchéité du compresseur haute pression, et a fini par causer des températures élevées et des ruptures ductiles du tube d'étanchéité du compresseur haute pression. Après la défaillance de l'arbre de la turbine basse pression, le poste haute pression du moteur a subi une réduction de puissance l'amenant à peu près au régime de ralenti.

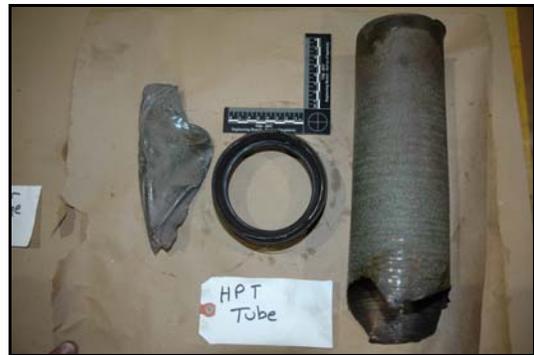
Photo 5. Tube d'étanchéité du compresseur haute pression

Un morceau amolli du tube d'étanchéité du compresseur haute pression et le revêtement extérieur de ce tube indiquaient que des températures élevées approchant les 1000 °F avaient été atteintes. L'intérieur du tube d'étanchéité du compresseur haute pression présentait de nombreuses marques de frottement. L'examen du raccord avant du tube d'étanchéité du compresseur haute pression et du morceau amolli rompu a révélé des défaillances en surcharge par cisaillement ductile. Le raccord arrière présentait des signes de frottement excessif ainsi qu'une défaillance en surcharge ductile de la bride extérieure de la paroi du tube d'étanchéité du compresseur haute pression. Il n'y avait aucun signe de calaminage ni d'incendie d'huile à cet endroit (voir la photo 5).
