RAPPORT D'ENQUÊTE AÉRONAUTIQUE A08C0124

PANNE D'ALIMENTATION EN CARBURANT ET ATTERRISSAGE FORCÉ

**DU CESSNA 337D, C-GYHW
EXPLOITÉ PAR MEADOW AIR LIMITED
À 14 nm AU NORD-EST DE BUFFALO NARROWS
(SASKATCHEWAN)
LE 13 JUIN 2008**

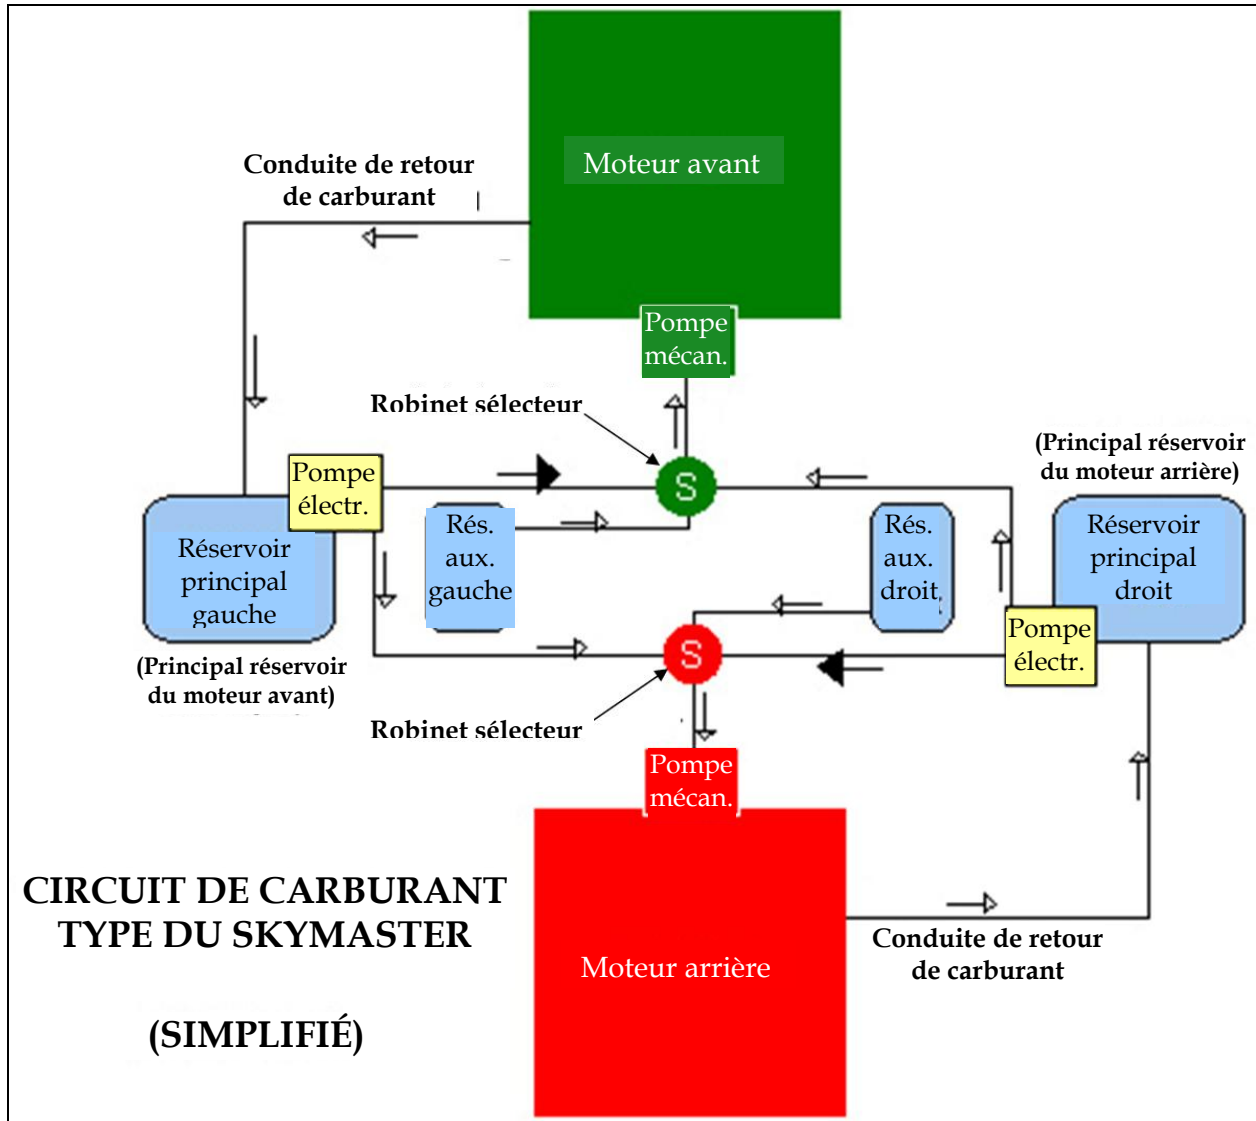
Annexe A – Schéma du circuit de carburant (simplifié)

Le circuit de carburant du C-337D comprend deux réservoirs d'aile principaux extérieurs et deux réservoirs auxiliaires intérieurs. Deux pompes à carburant entraînées par les moteurs alimentent chacune leur moteur respectif en situation normale. Il y a aussi deux pompes auxiliaires qui alimentent les pompes entraînées par moteur au moment du démarrage et en situation d'urgence. La conception du système fait en sorte que les pompes auxiliaires peuvent uniquement pomper du carburant des réservoirs principaux. S'il n'y a plus de carburant dans les réservoirs principaux, la mise en marche des pompes auxiliaires ne permettra pas de pomper le carburant des réservoirs auxiliaires.

Les sélecteurs des réservoirs de carburant sont placés en tandem au plafond du poste de pilotage. Le sélecteur avant commande l'alimentation en carburant du moteur avant et comporte quatre positions indiquées comme suit : Left Main [réservoir principal gauche](fonctionnement normal), Fuel Off Front Engine [alimentation coupée au moteur avant], Right Main [réservoir principal droit] (intercommunication) et Left Aux [réservoir auxiliaire gauche]. Le sélecteur arrière commande l'alimentation en carburant du moteur arrière et comporte quatre positions indiquées comme suit : Right Main [réservoir principal droit](fonctionnement normal), Fuel Off Rear Engine [alimentation coupée au moteur arrière], Left Main [réservoir principal gauche] (intercommunication) et Right Aux [réservoir auxiliaire droit]³.

Avant d'utiliser le carburant des réservoirs auxiliaires de l'avion, il faut d'abord brûler du carburant des réservoirs principaux pour l'équivalent d'environ une heure de vol avant de passer aux réservoirs auxiliaires, le but étant d'empêcher le carburant de la conduite de retour d'être évacué à l'extérieur.
