# RAPPORT D'ENQUÊTE AÉRONAUTIQUE

## A08O0235

### RUPTURE DU TRAIN AVANT À L'ATERRISSAGE

DE L'EMBRAER EMB-110P1 C-FPCU  
EXPLOITÉ PAR AIR CREEBEC INC.  
À COCHRANE (ONTARIO)  
LE 31 AOÛT 2008

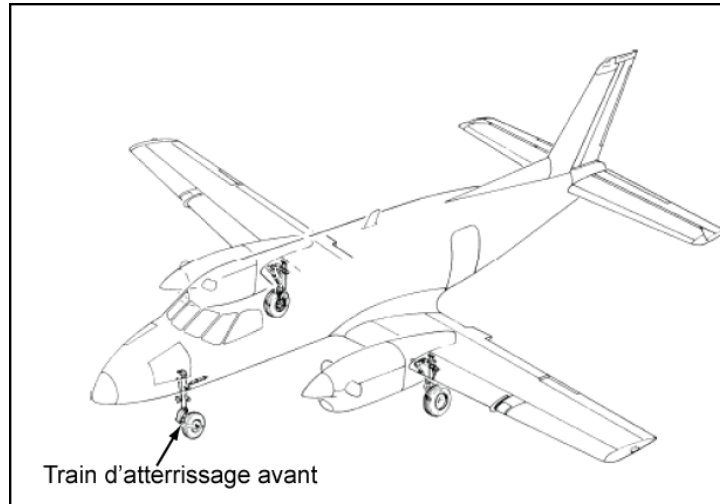
**Figure 1.** Train d'atterrissage avant

Le train d'atterrissage avant au complet a été envoyé au Laboratoire technique du BST pour examen. Les antécédents en service depuis la dernière révision ont également été obtenus de l'exploitant. Le train avant (Figure 1) porte la référence 110P2-410-21 et le numéro de série 507, et il a été construit par un fabricant français nommé ERAM (aujourd'hui Messier-Dowty).

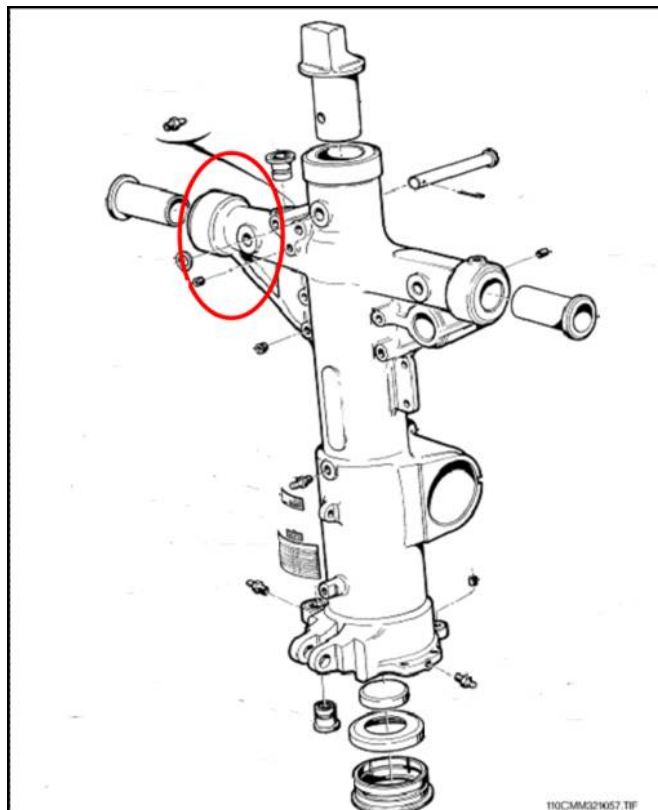
**Figure 2.** Point de rupture du train avant

On peut voir le point de rupture du train avant sur la Figure 2.

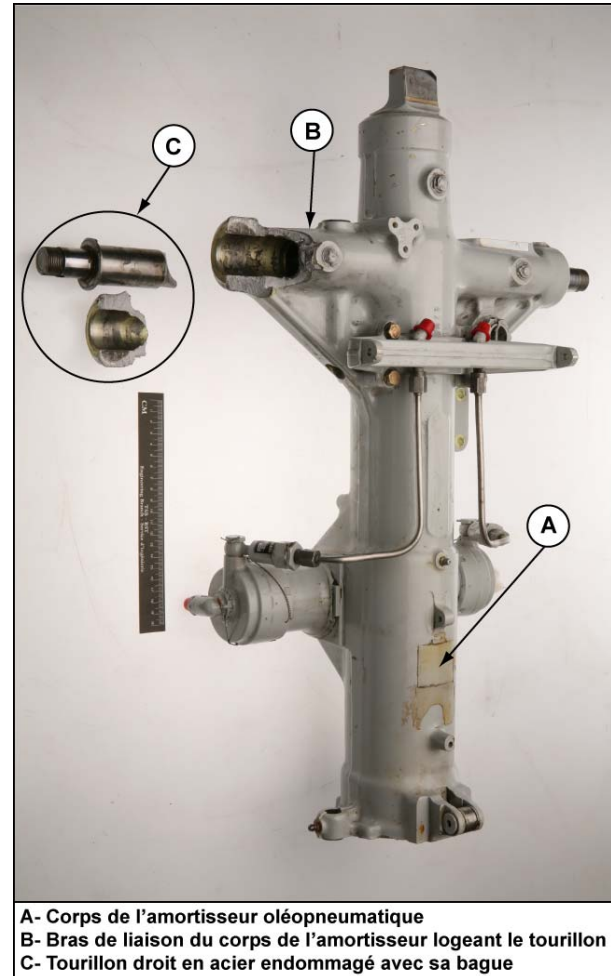
**Photo 1.** Partie supérieure du train avant

Le train d'atterrissage avant (Photo 1) avait été révisé par Aeromil (anciennement Aeromech PTY LTD) en Australie le 11 janvier 2007. Sur le certificat après maintenance délivré par Aeromil, il était indiqué « unknown » (inconnu) à la case « temps depuis la mise en service initiale », ce qui indique que ce renseignement n'a peut-être pas été fourni à Aeromil lorsqu'on lui a envoyé le train d'atterrissage avant pour révision. Air Creebec Inc. a reçu le train d'atterrissage avant et l'a installé sur le C-FPCU le 28 janvier 2007. Au moment de l'installation, l'avion totalisait 24 859 heures en service et 37 591 cycles.

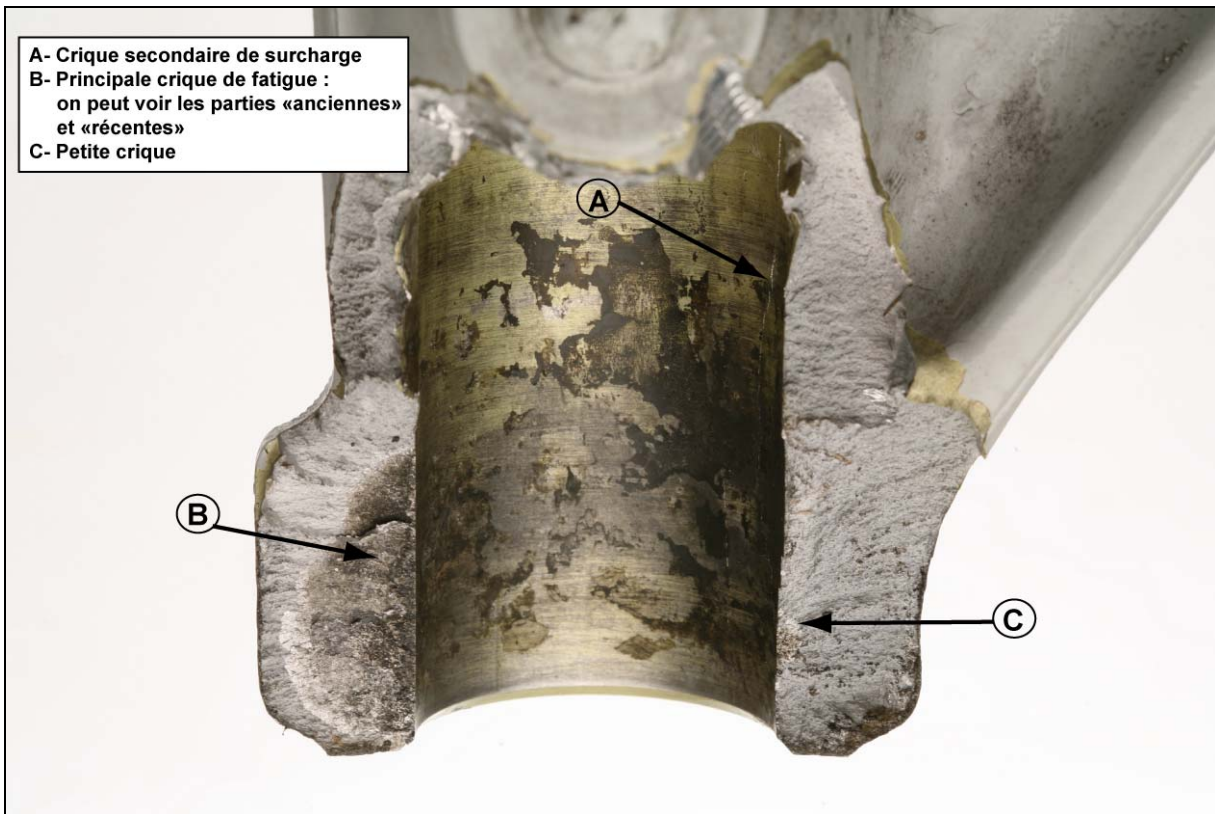
**Photo 2.** Gros plan de l'extrémité du bras du corps de l'amortisseur

Un examen visuel des faciès de rupture a révélé quelques détails visibles sur le bras rompu du corps de l'amortisseur logeant le tourillon. La principale crique de fatigue occupait une large zone noire; en outre, de petites criques de fatigue en forme d'ongle étaient visibles sur le côté opposé de l'alésage du bras rompu. Le reste de la fracture indiquait une rupture ductile due à une surcharge. La surface intérieure du bras du corps de l'amortisseur en alliage d'aluminium avait une couleur jaunâtre répartie inégalement, ce qui est typique de l'aluminium anodisé. La coloration était plus pâle vers l'ouverture du bras, signe que la surface était usée (Photo 2). L'examen a également révélé des marques dentelées et des signes de progression de la fatigue qui sont typiques des criques de fatigue.

La microscopie optique a permis de confirmer les détails observés sur le faciès de rupture lors de l'examen visuel, comme des marques concentriques et de petites criques de fatigue. Un contraste notable entre deux sections de la crique de fatigue principale est demeuré à la suite du dégraissage des pièces. La surface de l'alésage présentait également des signes d'usure. La couleur de la surface allait de la couleur de l'aluminium anodisé à la couleur du métal nu. (Photo 2).
