## **RAPPORT D'ENQUÊTE AÉRONAUTIQUE A08P0011**

**PUISSANCE LIMITÉE ET ATERRISSAGE BRUTAL  
DE L'HÉLICOPTÈRE EUROCOPTER AS 350-B3 N530NA  
EXPLOITÉ PAR PRISM HELICOPTERS LIMITED  
À 2 nm à L'OUEST DE  
PITT MEADOWS (COLOMBIE-BRITANNIQUE)  
LE 10 JANVIER 2008**

Rapport numéro A08P0011

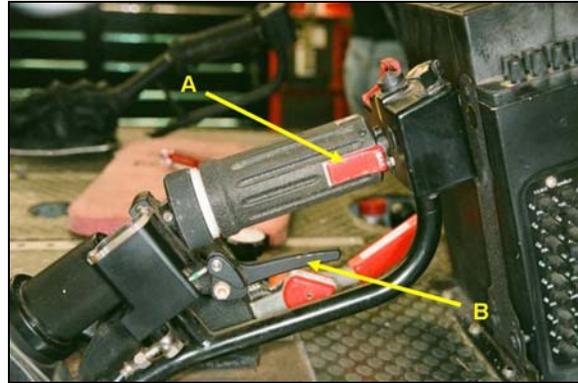
La commande montée à l'intention d'un deuxième pilote assis dans le siège avant gauche n'était pas la même que celle qui se trouvait près du siège droit. Le levier du collectif normal du pilote (à droite) est doté d'un dispositif permettant de verrouiller la poignée de débit que l'on nomme le « flight notch » (cran de vol) dans le manuel de vol du giravion (voir la Photo 1). En cas d'urgence, il faut dégager le cran pour pouvoir contrôler manuellement le débit carburant, quel que soit le réglage de la puissance. La poignée de commande du siège gauche n'est pas équipée d'un dispositif de verrouillage (voir la Photo 2). Les modèles plus récents de l'hélicoptère AS 350-B3 sont dotés d'un dispositif électrique qui dégage automatiquement le cran si le mode manuel (MANUAL MODE) est sélectionné ou si le voyant rouge GOV s'allume.

**Photo 1.** Levier du collectif du siège droit sur lequel on remarque le cran de verrouillage de la poignée (A) et le commutateur de largage de la charge (B).

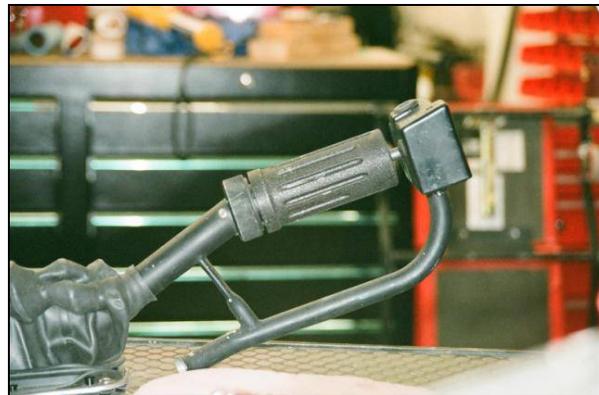
**Photo 2.** Levier du collectif du siège gauche.

Le levier du collectif du siège gauche n'était pas muni d'un mécanisme de déverrouillage de la poignée des gaz. Par conséquent, le pilote aux commandes n'a pas pu procéder au contrôle manuel de la poignée des gaz. Le débit carburant ne suffisait pas à fournir la puissance nécessaire pour freiner la vitesse de descente, et l'hélicoptère a fait un atterrissage brutal.

- 1. The left seat throttle control does not have the throttle lock. Newer AS350-B3 versions incorporate an electrical release that functions automatically when the red GOV light is triggered. It is recommended that the manufacturer (Eurocopter France) studies a recommended modification which incorporates an electrical release that functions automatically when the red GOV light is triggered.*

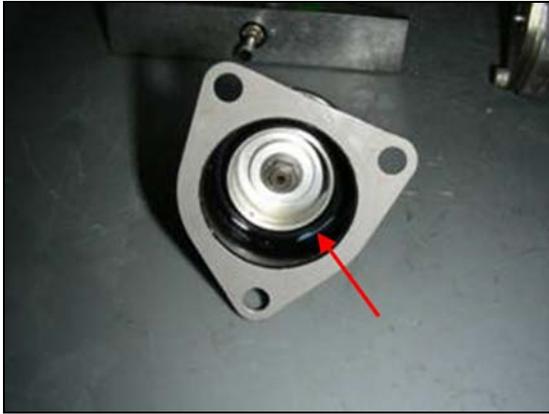
Le personnel de Turbomeca, de Thales, du BEA et du Laboratoire technique du BST a procédé au démontage et à un examen rigoureux du HMU, et ce dernier a révélé la présence d'un contaminant dans les conduites de carburant du HMU. Il a été déterminé que ce contaminant était un petit éclat du matériel constituant le joint torique qui repose sur la chambre à membrane de pression différentielle (voir la Photo 3 et la Photo 4). Aucune limaille n'avait été produite dans ce composant. Le moteur pas-à-pas et le DECU ont fait l'objet d'essais exhaustifs distincts, et aucun des résultats obtenus n'a pu justifier ce qui s'est produit. L'Annexe A présente un schéma détaillé du dispositif de dosage de carburant.

**Photo 3.** Débris dans la chambre à membrane de pression différentielle

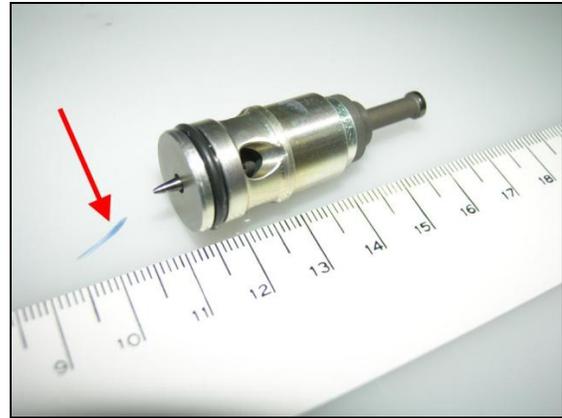
L'enquête du Laboratoire technique du BST a permis de déterminer que le fragment de couleur bleue du joint torique ne provenait pas des joints toriques montés dans le circuit. Par conséquent, celui-ci était probablement entré dans le composant durant des travaux de maintenance antérieurs ou lors de la fabrication initiale du composant.

**Photo 4.** Matériau de joint torique et doseur.

Un éclat de matériau de joint torique trouvé dans les conduites de carburant du HMU a peut-être obstrué le doseur de carburant. Il n'était pas assez gros pour bloquer complètement l'orifice, mais il a peut-être nui à l'ouverture et à la fermeture du doseur de carburant, si l'éclat était coincé entre l'aiguille et l'orifice. Ce problème aurait causé un écart entre les positions du résolveur et du moteur pas-à-pas et provoqué un débit carburant fixe. Le régulateur ne pouvait pas accroître le débit carburant nécessaire pour maintenir un vol stationnaire haut, et l'hélicoptère a perdu de l'altitude.
