**RAPPORT D'ENQUÊTE AÉRONAUTIQUE
A08P0035**

**PERTE DE RÉFÉRENCE VISUELLE ET COLLISION
AVEC LE RELIEF**

**DE L'HÉLICOPTÈRE BELL 212 C-GERH
EXPLOITÉ PAR SEQUOIA HELICOPTERS LIMITED
À 9 nm À L'OUEST DE GOLDEN (COLOMBIE-BRITANNIQUE)
LE 7 FÉVRIER 2008**

Rapport numéro A08P0035

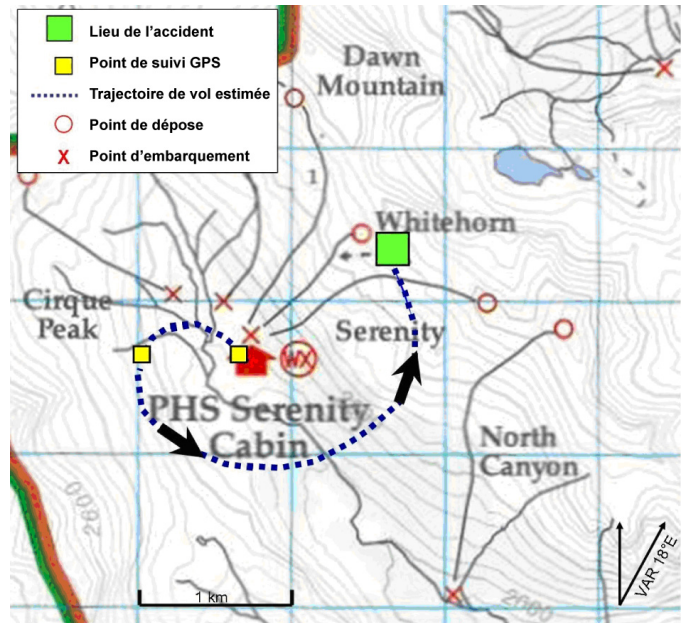
D'après ces données, la route parcourue pendant le vol en question (voir la figure 1) ressemblait aux routes parcourues entre le chalet Serenity et le point de débarquement de Whitehorn pendant trois vols effectués plus tôt au cours de la journée. Toutes les approches vers le lieu d'atterrissage avaient été effectuées du sud-est, par le travers du contrefort montagneux. Cependant, le taux de montée de l'hélicoptère pendant la partie en route du vol en question a été supérieur à celui des vols antérieurs et l'approche vers le point de débarquement s'est effectuée à une altitude légèrement inférieure. Les données les plus récentes du GPS indiquent que l'hélicoptère avait ralenti jusqu'à 30 nœuds (vitesse sol) lorsqu'il s'est trouvé à quelque 30 pieds au-dessus et à 900 pieds au sud-est des lieux délimités par des drapeaux. Pendant le vol précédent jusqu'à Whitehorn, l'hélicoptère avait ralenti jusqu'à 25 nœuds, alors qu'il se trouvait à quelque 95 pieds au-dessus et à 600 pieds au sud-est des lieux délimités par des drapeaux.
