RAPPORT D'ENQUÊTE AÉRONAUTIQUE
A08P0125

PERTE DE PUISSANCE MOTEUR ET
COLLISION AVEC LE RELIEF

DE L'HÉLICOPTÈRE BELL 206B JET RANGER C-GCHE
EXPLOITÉ PAR BIGHORN HELICOPTERS INC.
À CRANBROOK (COLOMBIE-BRITANNIQUE)

LE 13 MAI 2008

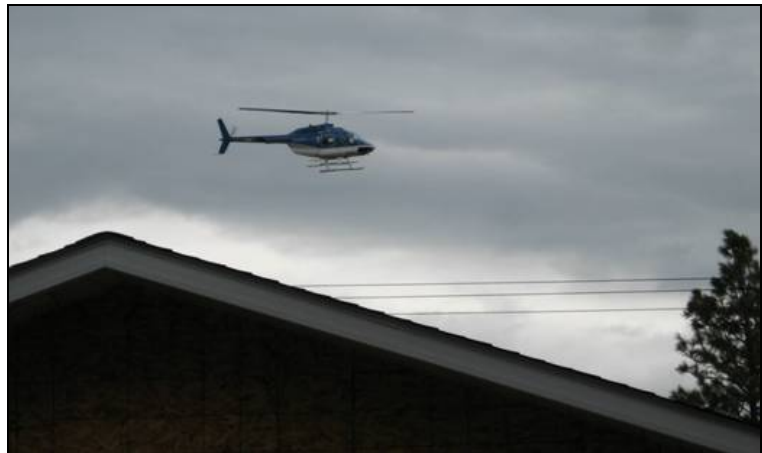
Photo 1. C-GCHE tout juste avant la perte de puissance moteur

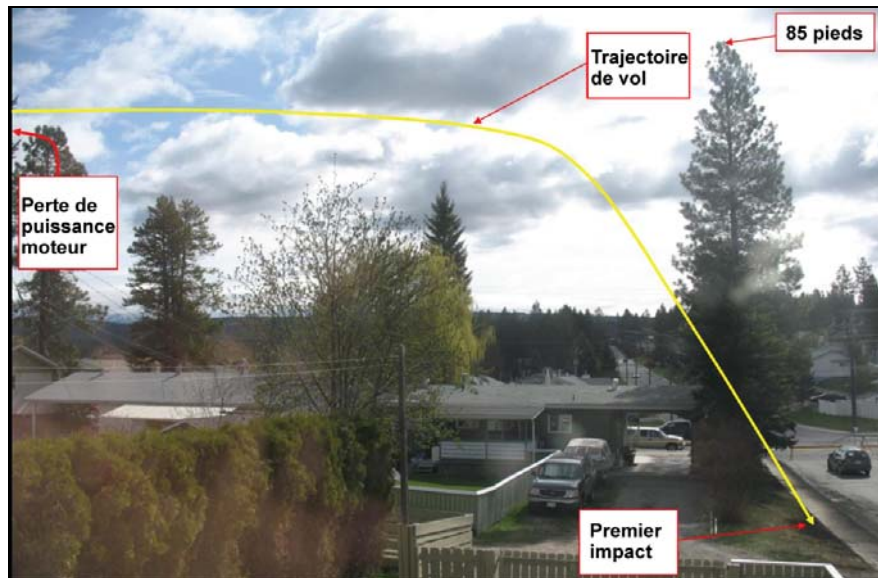
10^e rues) à environ 120 pieds au-dessus du sol (agl) et à 25 nœuds lorsqu'il a perdu toute puissance moteur (voir la photo 2). L'hélicoptère a effectué une descente rapide; pendant les quelques dernières secondes de vol, l'appareil était ingouvernable et est tombé en chute libre d'une hauteur d'environ 85 pieds au-dessus du sol.

Photo 2. Trajectoire de vol finale

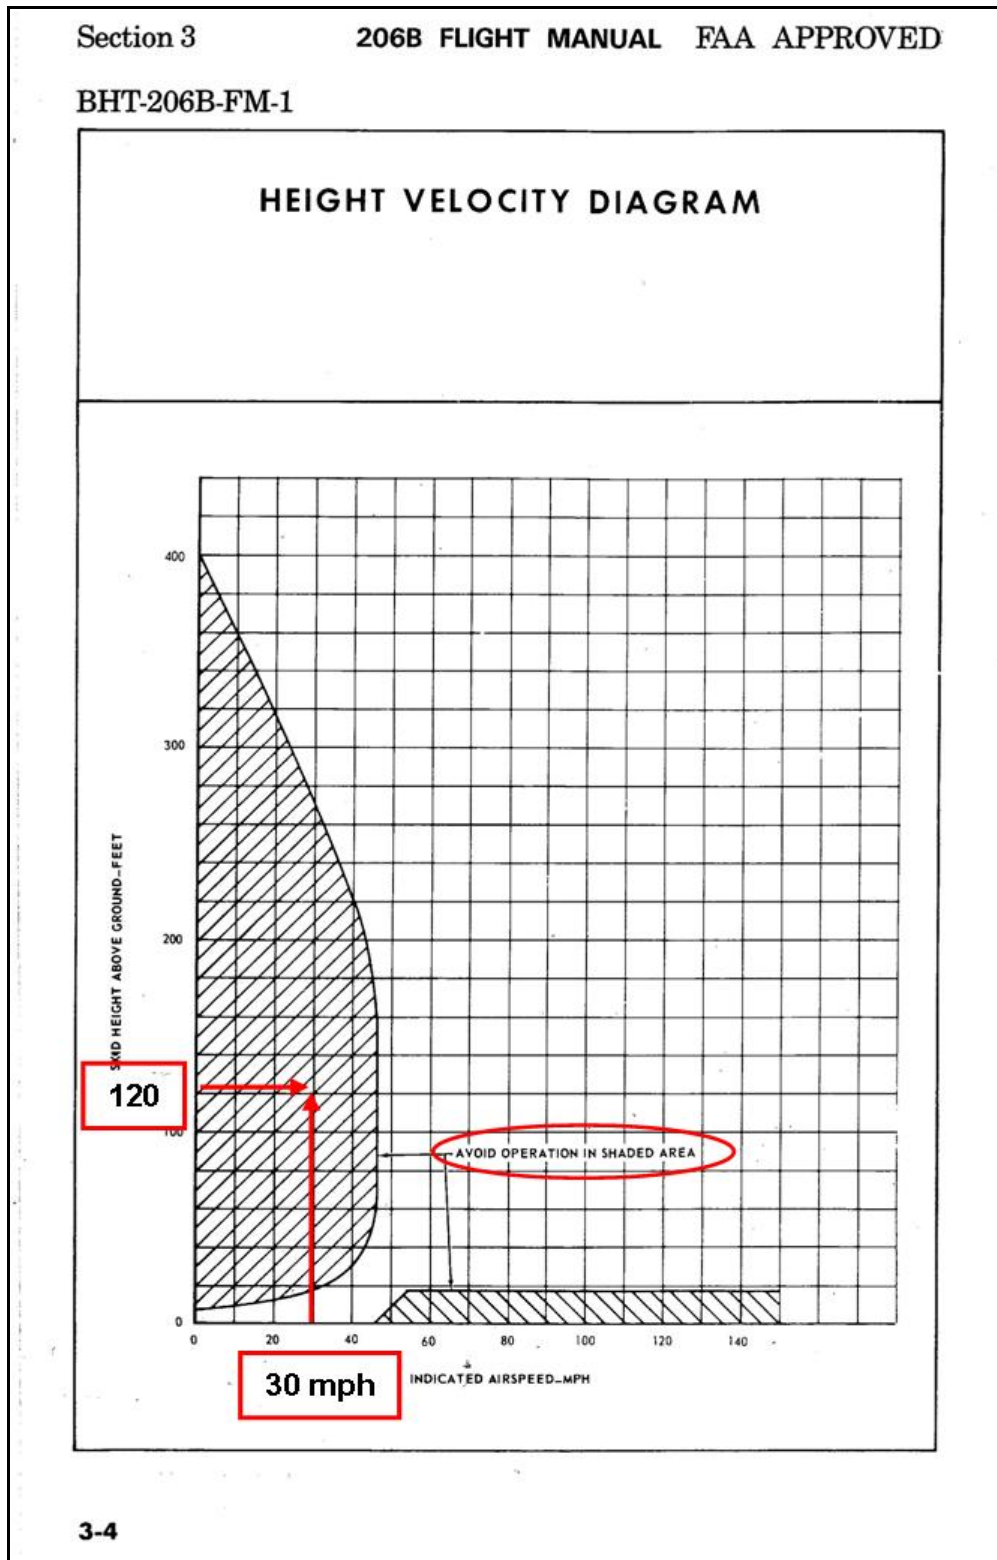
Annexe D – Diagramme hauteur/vitesse

Lors de l'examen de la trajectoire de vol de l'hélicoptère accidenté, il est possible de voir que l'appareil a été fréquemment exposé aux zones comportant des risques élevés « à éviter » figurant sur le diagramme hauteur/vitesse lors de son passage au-dessus des zones bâties de Cranbrook. Dans de telles conditions, l'hélicoptère n'aurait pas disposé de suffisamment d'altitude ou de temps pour se mettre en autorotation à la suite d'une perte soudaine de puissance du moteur. Par conséquent, le pilote n'aurait pas eu l'occasion de maintenir son régime rotor, et l'hélicoptère aurait rapidement adopté une vitesse verticale de descente élevée. Toute manœuvre du pilote pour éviter des obstacles aurait nui à cette condition qui se dégradait.

Le fait que l'hélicoptère ait été utilisé dans les zones « à éviter » du diagramme hauteur/vitesse ou de façon non conforme aux articles pertinents du RAC qui traitent des vols à basse altitude n'est aucunement lié à la perte de puissance moteur, et il n'en était pas la cause. Toutefois, les graves conséquences ont été influencées par la basse altitude, la vitesse réduite et l'environnement de l'aire d'atterrissage.
