RAPPORT D'ENQUÊTE AÉRONAUTIQUE
A08P0242

PERTE DE PUISSANCE DES DEUX MOTEURS ET
ATTERRISSAGE FORCÉ

DU BILL DAUSE BEECH 65-A90 (KING AIR) N17SA
À L'AÉROPORT DE PITT MEADOWS
(COLOMBIE-BRITANNIQUE)

LE 3 AOÛT 2008

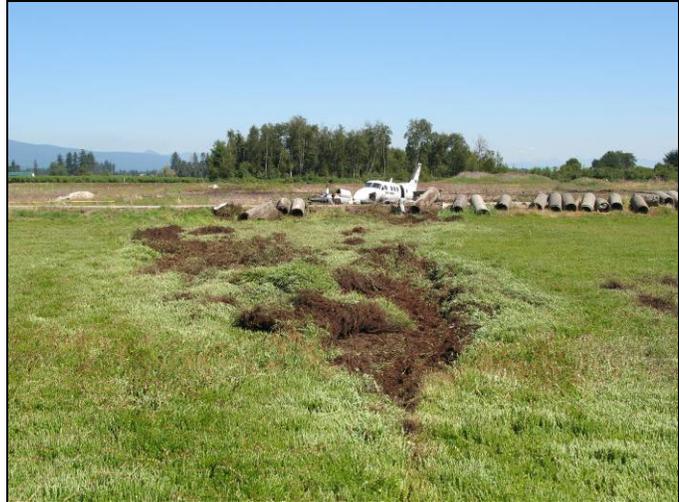
L'avion montait vers l'ouest tout en s'éloignant de l'aéroport de Pitt Meadows à une vitesse de 110 noeuds, lorsqu'un violent bruit s'est fait entendre. L'avion s'est mis à vibrer et a pris un mouvement de lacet à droite. On a abaissé le nez de l'avion jusqu'à l'atteinte d'une assiette horizontale, le moteur droit (un Pratt & Whitney Canada [PWC] PT6A-20) a été coupé et le pilote a viré à gauche en direction de Pitt Meadows. La vitesse indiquée était de 130 noeuds. On a poussé au maximum la manette des gaz du moteur gauche, mais il n'y a eu aucune augmentation de couple (puissance) correspondante. Le couple du moteur gauche a diminué jusqu'à ce qu'il y ait perte totale de la puissance des moteurs. L'interrupteur d'auto-allumage de chacun des deux moteurs a été actionné pour tenter de faire redémarrer ceux-ci, mais la tentative a été vaine. On a abaissé le nez de l'avion dans le but de maintenir la vitesse, mais il a été impossible d'atteindre l'aéroport. L'avion a touché le sol dans un champ de canneberges plat bordé de tourbe d'une hauteur de trois pieds (voir la photo 1). À l'atterrissage, l'avion a heurté plusieurs des nombreux ponceaux d'irrigation en béton qui se trouvaient sur le bord de la tourbe. L'accident est survenu près de l'aéroport de Pitt Meadows, par 49° 13' 15" de latitude nord et 122° 43' 45" de longitude ouest, à une altitude de quelque 10 pieds au-dessus du niveau de la mer.

Photo 1. Lieu de l'accident

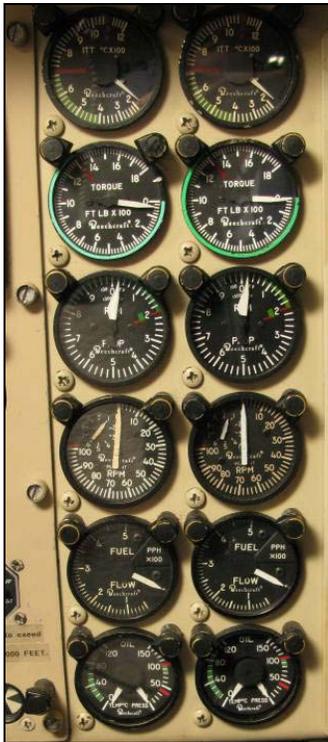
Les instruments moteurs des modèles récents du King Air sont montés à la verticale (voir la photo 2). De cette façon, les instruments moteurs sont placés dans deux colonnes verticales, les instruments du moteur gauche dans la colonne de gauche et les instruments du moteur droit dans la colonne de droite. Cette disposition rend intuitive l'identification d'une panne moteur.

Photo 2. Disposition verticale

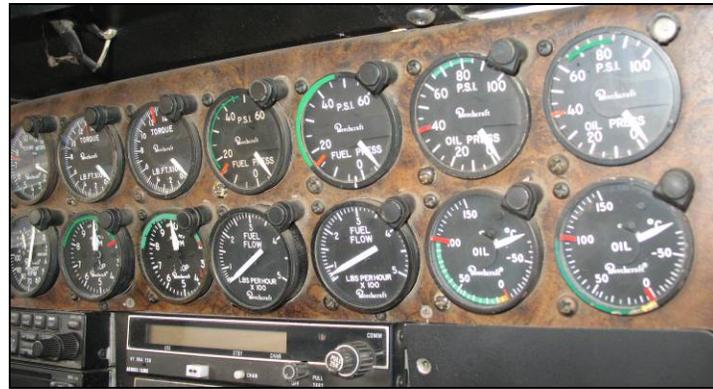
Même si les instruments moteurs du King Air en question dans cet accident étaient disposés de manière à ce que les cadrans des moteurs gauche et droit soient regroupés selon leur fonction, ils étaient toutefois disposés à l'horizontale (voir la photo 3). Cette disposition horizontale rend difficile l'identification et la confirmation du moteur en panne.

Photo 3. Disposition horizontale des instruments moteurs

Un brusque mouvement de lacet à droite est habituellement associé à une perte de puissance du moteur droit. La liste de vérifications en cas d'urgence du King Air A90 exige que le pilote pousse sur les deux manettes des gaz et confirme la perte de puissance en consultant les instruments moteurs, puis qu'il coupe le moteur en panne et en mette l'hélice en drapeau. Même si le pilote a vérifié les instruments moteurs, il n'a pas bien identifié le moteur gauche en tant que moteur en panne, probablement en partie à cause de la disposition horizontale des instruments moteurs, laquelle rend difficile l'identification d'une panne moteur en temps opportun. De plus, le pilote n'avait reçu aucune formation sur le King Air depuis plus de deux ans, ce qui réduisait sa capacité de réagir comme il le fallait. Par conséquent, le pilote a coupé par erreur le moteur qui fonctionnait.

4. La disposition horizontale des instruments moteurs et le manque de formation récente sur les situations d'urgence ont rendu difficile l'identification rapide de la panne moteur, ce qui a fait que le pilote a coupé le mauvais moteur, causant une perte de puissance des deux moteurs et un atterrissage forcé.

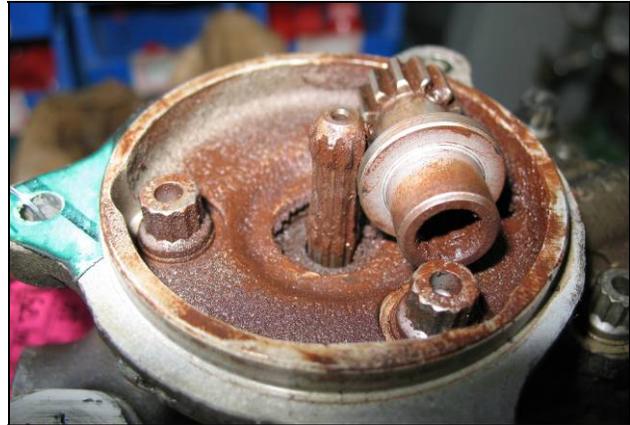
On a démonté, inspecté et vérifié le moteur gauche et ses composants en présence d'un enquêteur du BST. La seule anomalie importante décelée tenait au fait que les cannelures d'entraînement de la pompe carburant haute pression entraînée par moteur étaient usées et corrodées au-delà du point de défaillance (voir les photos 4 et 5). Si la pompe carburant haute pression ne fournit pas de carburant au régulateur carburant, le moteur est immédiatement coupé.

Photo 4. Cannelures d'entraînement du moteur gauche et accouplement

On a conclu que la panne mécanique des cannelures d'entraînement de la pompe carburant du moteur gauche avait provoqué la perte de puissance de ce moteur. Il se peut que le violent bruit, la vibration et mouvement de lacet à droite aient été causés par le débrayage momentané et le rembrayage des cannelures d'entraînement de la pompe carburant du moteur gauche. Ce débrayage aurait donné lieu à l'extinction⁴ du moteur, et ce rembrayage aurait donné lieu au rallumage de ce moteur ainsi qu'au violent bruit connexe. Ce phénomène aurait été accompagné d'une augmentation de puissance qui aurait pu donner lieu à un mouvement de lacet à droite de l'avion.

3. Il y eu perte de puissance du moteur gauche en raison d'une anomalie mécanique des cannelures d'entraînement de la pompe carburant entraînée par le moteur.

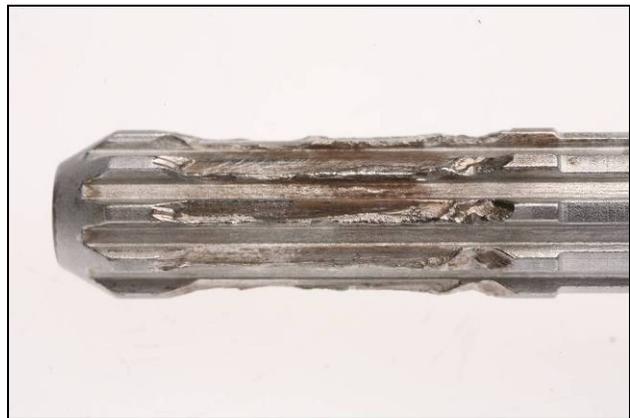
Photo 5. Gros plan de l'usure externe des cannelures

Comme les moteurs fonctionnaient « selon leur état », le moteur gauche avait fonctionné plus de 800 heures de plus que l'intervalle de révision exigé par le motoriste. Si la révision aux 3600 heures ou l'inspection par phases avaient été effectuées comme l'exigent les directives de maintenance, l'usure et la corrosion des cannelures auraient été décelées.

2. Le dépassement de l'intervalle de révision et les inspections omises ont fait que l'usure excessive des cannelures de la pompe carburant entraînée par le moteur gauche n'a pas été décelée.
