RAPPORT D'ENQUÊTE AÉRONAUTIQUE A08P0244

PERTE DE MAÎTRISE - COLLISION AVEC LE RELIEF

**DU MD HELICOPTER 369D (HUGHES 500) C-GZIO
EXPLOITÉ PAR PRISM HELICOPTERS
À ALICE ARM (COLOMBIE-BRITANNIQUE)
LE 6 AOÛT 2008**

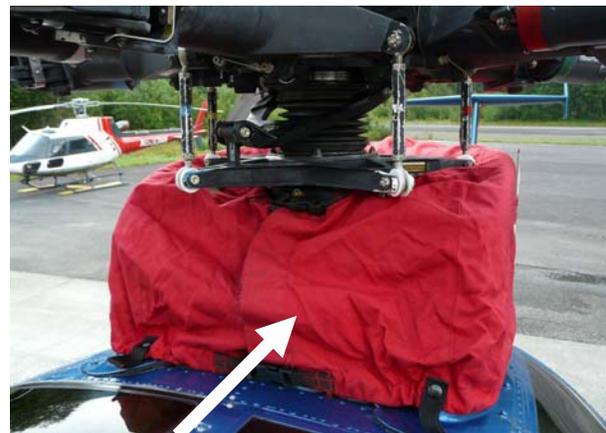
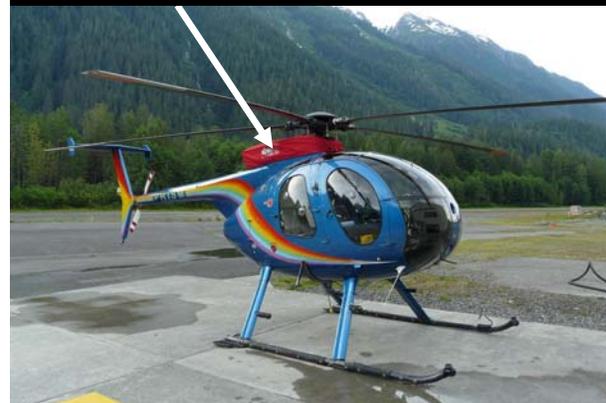
D'après les dossiers, tout indique que l'hélicoptère était certifié, équipé et entretenu conformément à la réglementation en vigueur et aux procédures approuvées. Il y avait sur place un apprenti technicien d'entretien d'aéronef pour aider à l'exécution des tâches élémentaires sur l'hélicoptère. Il vérifiait habituellement l'hélicoptère à la fin de la journée et il l'arrimait pour la nuit, notamment en installant une housse faite d'un matériau synthétique épais (housse protectrice) par dessus l'entrée d'air du moteur et autour du système de commande rotor principal (voir photo 1) et en attachant le rotor principal.

La housse ne comporte aucune courroie ni aucun obstacle physique se trouvant à la hauteur des yeux ou à une hauteur inférieure. Une fois le pilote à bord de l'hélicoptère, il ne dispose d'aucun indice visuel pour lui signaler la présence de la housse.

Housse protectrice

Photo 1. Housse protectrice

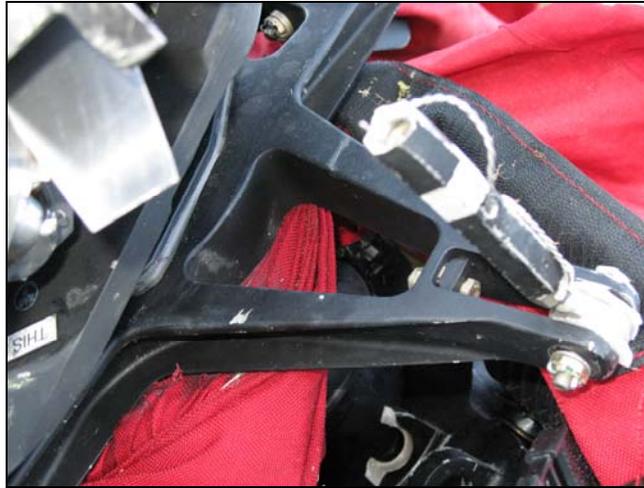
L'examen de l'épave de l'hélicoptère sur les lieux de l'accident a permis d'établir que la housse protectrice s'était enroulée fermement autour du système de commande rotor principal et autour du plateau oscillant (voir la photo 2). Presque toute la tringlerie (bielles de changement de pas) était endommagée, et les dommages qu'elle avait subis ne correspondaient pas aux dommages habituellement causés par des forces d'impact lors d'un écrasement. D'après les dommages qu'ont subis les pales du rotor, ce dernier tournait à bas régime au moment de l'impact. Les dommages causés à l'arbre/les traces laissées sur les lieux de l'accident correspondaient à ceux subis lors d'une descente verticale avec un régime rotor nul.

Photo 2. Housse protectrice enroulée entre des commandes

Il est évident qu'on a oublié de retirer la housse protectrice lors de la préparation du vol et que cette dernière a endommagé les commandes rotor principal pendant la rotation de ce dernier. De plus, il y a probablement eu perte de régime rotor en raison de la force qu'a exercée la housse en se comprimant entre les composants fixes et les composants tournants du plateau oscillant, ce qui a rendu l'hélicoptère impossible à maîtriser après le décollage et a entraîné la collision avec le relief.

1. La housse protectrice n'a pas été retirée avant le vol et elle s'est enroulée autour de la tringlerie des commandes de vol, elle a endommagé cette dernière et elle a rendu l'hélicoptère impossible à maîtriser.
2. Le pilote a perdu la maîtrise de l'hélicoptère et le régime rotor a diminué jusqu'à ce que l'hélicoptère heurte le relief.
3. Des anomalies dans la routine du pilote et l'absence d'obstacle physique ont probablement fait qu'il a oublié de retirer la housse avant le vol.

Prism Helicopters a mis en œuvre des procédures nécessitant l'installation de dispositifs d'arrimage des pales lorsque la housse protectrice est installée. De plus, on a modifié les housses en leur ajoutant du ruban/des courroies suspendus qui doivent être fixés aux portes avant.

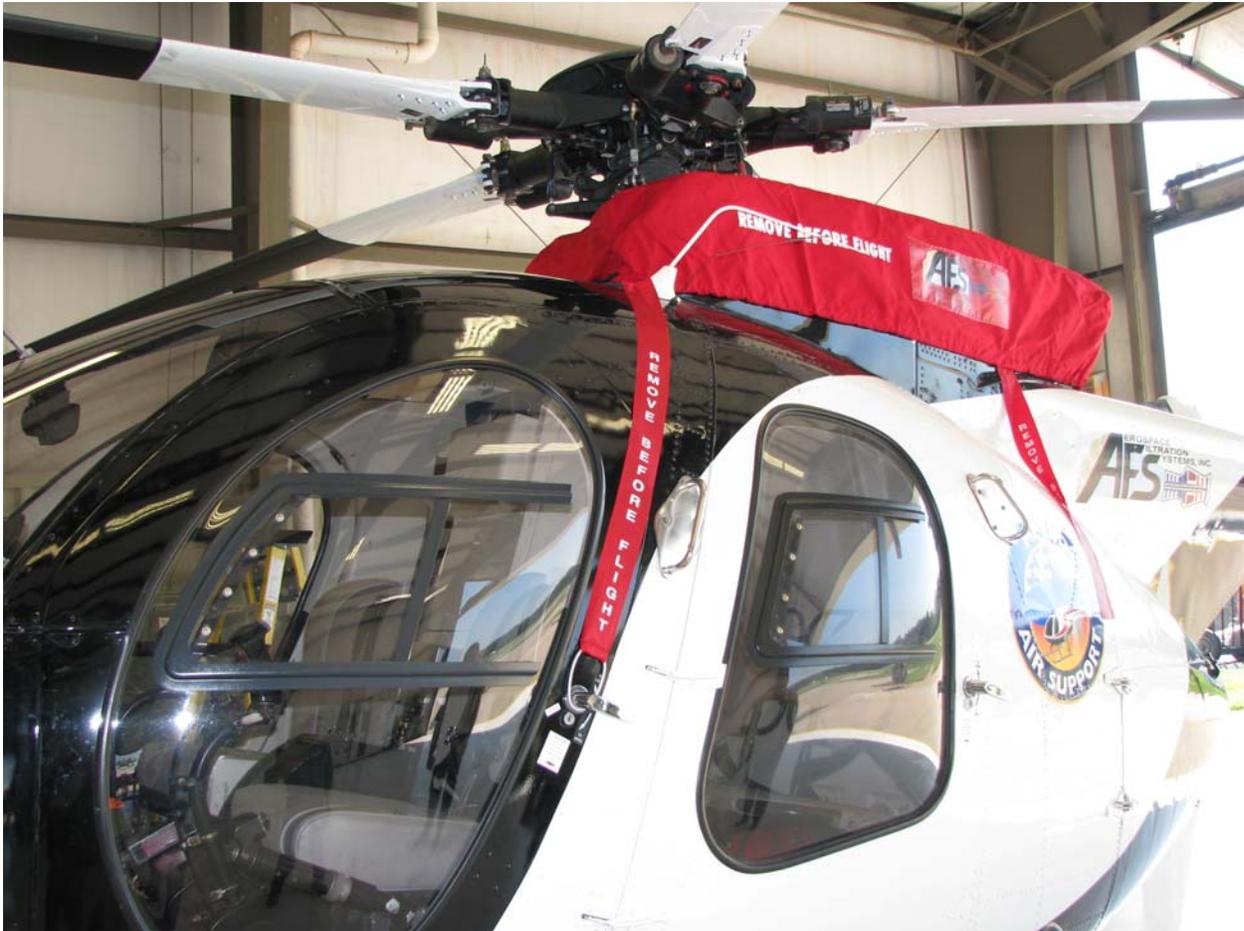
Photo 3. Housse protectrice modifiée

Le fabricant de la housse (Aerospace Filtration Systems Inc.) a pris des mesures de sécurité en modifiant la housse (voir la photo 3).
