**RAPPORT D'ENQUÊTE AÉRONAUTIQUE
A08P0265**

PERTE DE MAÎTRISE ET COLLISION AVEC LE RELIEF

**DE L'HÉLICOPTÈRE BELL 206L C-FRCL
EXPLOITÉ PAR QUANTUM HELICOPTERS LTD.
À LEGATE CREEK (COLOMBIE-BRITANNIQUE)
LE 13 AOÛT 2008**

Rapport numéro A08P0265

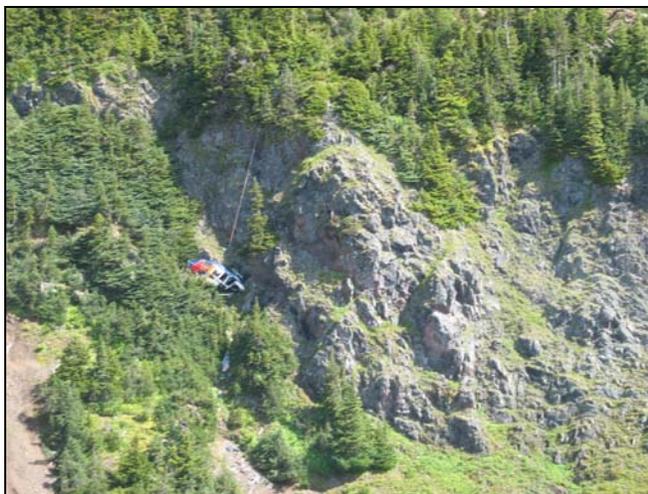
On a d'abord observé les lieux de l'accident en hélicoptère. La queue était séparée de l'épave principale, et de nombreuses pièces étaient éparpillées sur le versant, certaines en amont et d'autres en aval de l'épave principale (voir la Photo 1). On a récupéré l'épave et on l'a transportée jusqu'à une installation d'examen.

Photo 1. Lieux de l'accident.
