**RAPPORT D'ENQUÊTE AÉRONAUTIQUE**  
**A08Q0051**

**CONDITION NON COMPENSÉE EN PIQUÉ MENANT À UNE  
PERTE DE MAÎTRISE**

**DU AIRBUS A310-308 C-GPAT  
EXPLOITÉ PAR AIR TRANSAT  
À L'AÉROPORT INTERNATIONAL DE QUÉBEC/JEAN-LESAGE  
(QUÉBEC)  
LE 5 MARS 2008**

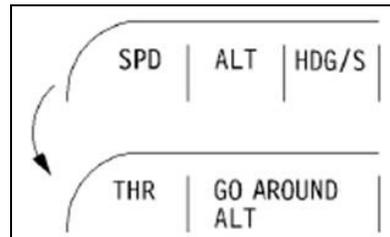
Figure 2. Changement du FMA après l'activation du mode

L'automanette est activée, entre autres, en appuyant sur les « Go Levers » situés sur les manettes de poussée<sup>26</sup>. Dans ce cas, un servomoteur déplace mécaniquement les manettes de poussée jusqu'à ce que la poussée cible affichée au TRP soit atteinte. En vol, quand les becs de bord d'attaque sont sortis, les « Go Levers » activent le mode « Go Around » de l'AFS.

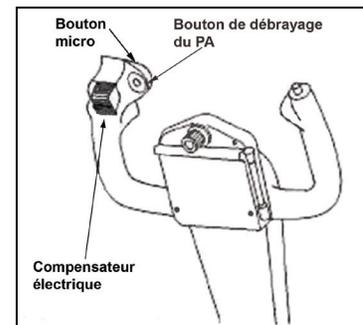
Figure 3. Manche

- électriquement par l'utilisation des commutateurs à bascule du compensateur électrique situés sur les volants (voir Figure 3). Il compense au taux de 0,9° par seconde lorsque la vitesse est en deçà de 200 nœuds et au taux de 0,17° par seconde au-dessus de 240 nœuds. Un signal sonore « Whooler » retentit lorsqu'il est actionné plus d'une seconde, et le volant de trim tourne dans le sens approprié. Le THS s'arrête automatiquement avant d'arriver en butée. L'appareil n'est pas muni d'un dispositif autre que l'indicateur de position de trim sur le volant de trim pour indiquer à l'équipage qu'une limite du compensateur est atteinte. Sur l'A310, comme sur les avions classiques, la force que le pilote doit exercer sur le manche est l'indication naturelle et facilement détectable qui permet au pilote de prendre conscience d'une

condition non compensée. Pendant la mise en palier, le compensateur électrique a fonctionné pendant 3 secondes.

L'examen des données de vol a permis d'établir que l'équipage avait actionné à six reprises le compensateur électrique pendant les 54 secondes qu'a duré la descente. La durée de chacune des activations était d'environ une seconde.

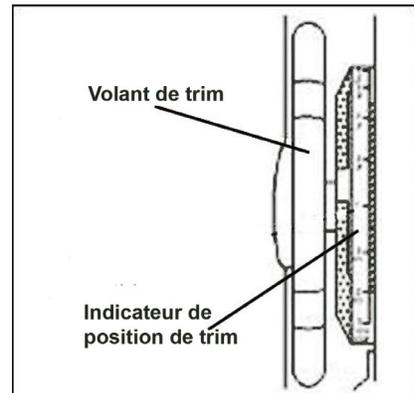
Figure 4. Volant de trim

- manuellement par le volant de trim situé entre les sièges des pilotes (voir Figure 4). Le volant peut surpasser tous les autres modes de réglage du THS. Sa mise en mouvement débranche les deux circuits de réglage par commande électrique; en conséquence, le compensateur électrique devient hors d'usage.
- automatiquement par le PA (Autotrim).
- automatiquement par le calculateur FAC (Flight Augmentation Computer) servant à optimiser la gestion du domaine de vol. Une des fonctions du calculateur FAC est le Speed trim (Vc). Le Vc trim compense en cabré le THS afin d'optimiser la stabilité longitudinale et la maniabilité de l'appareil. Il fonctionne au taux de 0,05° par seconde lorsque la vitesse est au-dessus de 200 nœuds et que les volets sont rentrés.

Comme l'appareil n'est pas équipé d'un système d'avertissement pour indiquer qu'une limite du compensateur est atteinte, l'équipage doit regarder l'indicateur de position de trim sur le volant de trim pour déterminer la position du THS ou consulter la page ECAM FLT CTL. Étant concentrés sur les instruments de bord, ni le commandant de bord ni le copilote n'ont réalisé que l'avion était dans une condition non compensée et que la limite en piqué avait été atteinte. Bien que le « Whooler » ait retenti pendant environ deux secondes lors de l'activation du compensateur, l'alerte sonore était de trop courte durée pour alerter l'équipage.

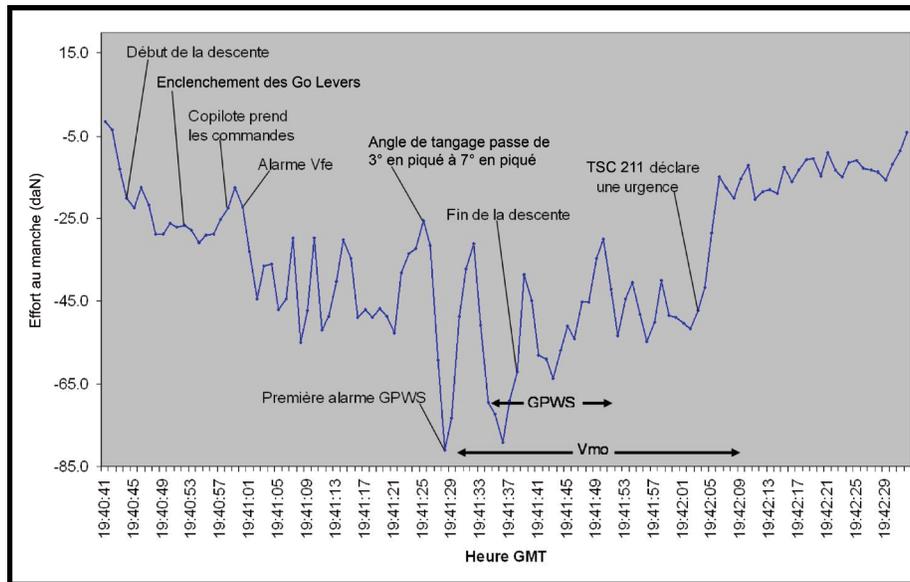
Figure 9. Effort au manche lors de la descente et la perte de maîtrise

Pendant la phase critique du vol, l'effort au manche augmente distinctement quand l'appareil débute sa descente et que le THS atteint la limite de butée en piqué du compensateur électrique. L'effort au manche se maintient à environ -30 daN jusqu'au moment où le copilote prend les commandes. On note alors un relâchement momentané du manche. Par la suite, l'effort au manche oscille entre -30 daN et -55 daN jusqu'à ce que l'angle de piqué de l'appareil passe à 7° en piqué. Dès lors, l'effort au manche augmente de façon significative et fluctue entre -30 daN et -80 daN. Une baisse importante de l'effort au manche survient quelques instants après le début de la montée.

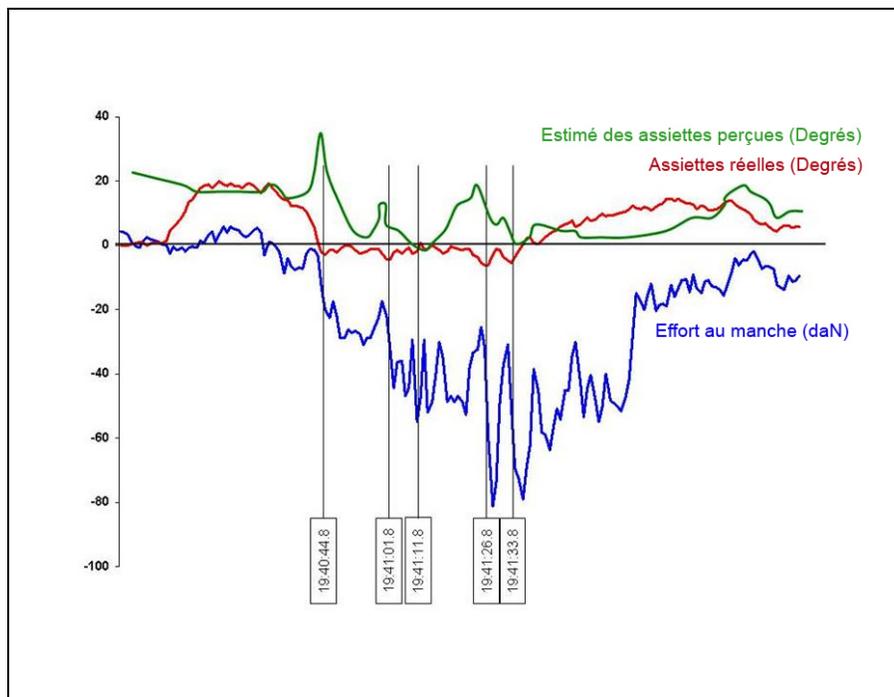
Figure 10. Illusion somatogravique lors de la descente

Les données de vol nous ont permis d'estimer<sup>52</sup> l'assiette perçue par l'équipage (voir Figure 10). On constate :

- que vers 14 h 40 min 44, à la fin de la montée, l'assiette perçue atteint plus de 30° tandis que l'assiette réelle est d'environ -3°;
- qu'entre 14 h 40 min 44 et 14 h 41 min 11, l'assiette perçue est en cabré et est supérieure à l'assiette réelle;
- qu'entre 14 h 41 min 11 et 14 h 41 min 27, l'assiette perçue augmente à nouveau jusqu'à +18°;
- une diminution significative des efforts au manche à 14 h 41 min 1, 14 h 41 min 26 et 14 h 41 min 33, alors que l'assiette en tangage était respectivement de -4,2°, -6,3° et 5,6°.
