**RAPPORT D'ENQUÊTE AÉRONAUTIQUE**  
**A08Q0054**

**PERTES DE RÉFÉRENCES VISUELLES ET**  
**COLLISION AVEC LA SURFACE GELÉE D'UN LAC**

**DE L'HÉLICOPTÈRE BELL 206B III JET RANGER C-GBKX**  
**AU RÉSERVOIR GOUIN (QUÉBEC)**

**LE 19 MARS 2008**

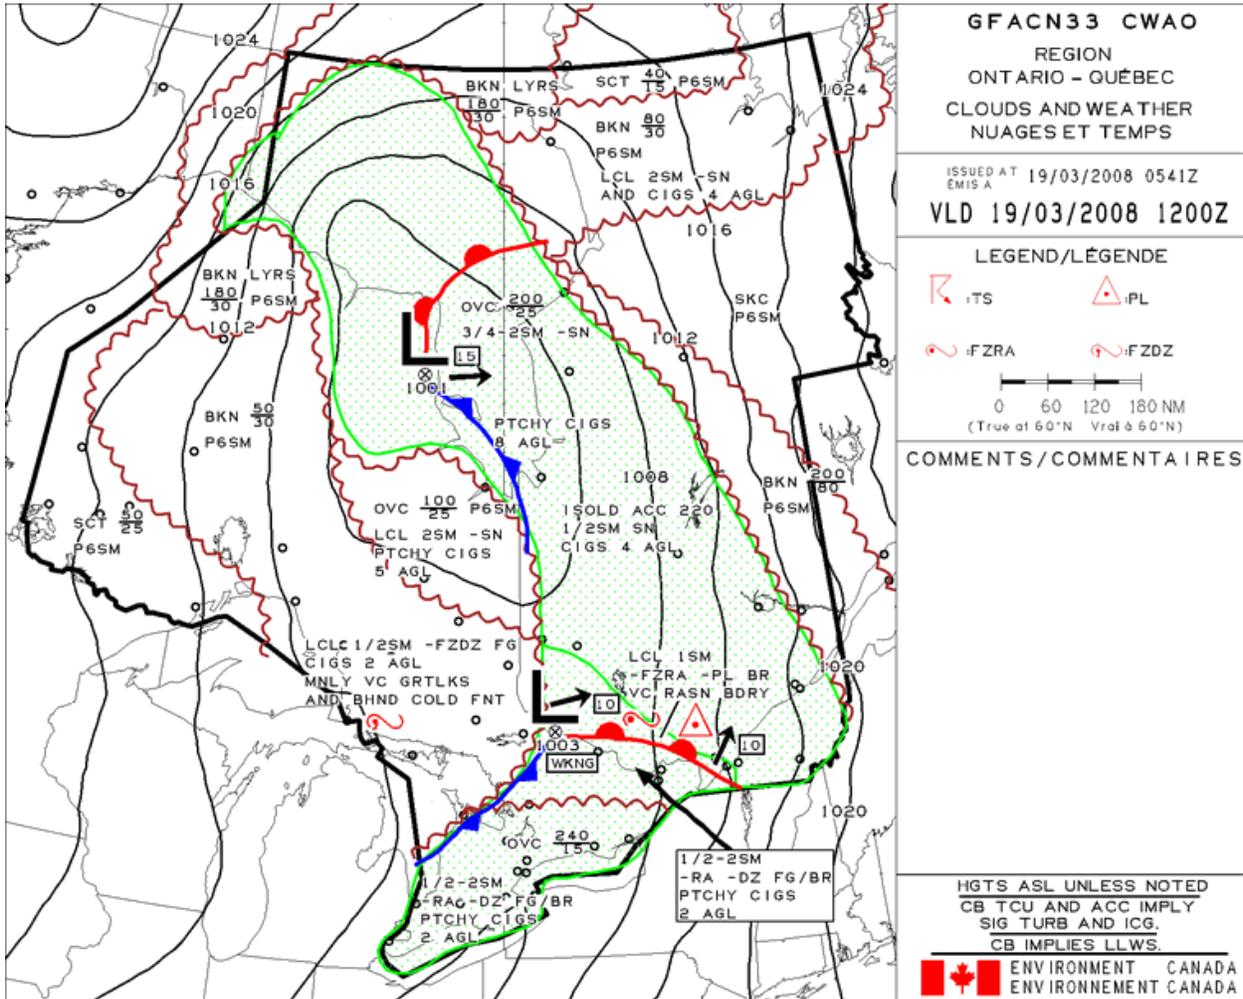
# Annexe A – Prévision de zone graphique (GFA)

Des cartes météorologiques de prévision de zone graphique (GFA) montraient qu'un système dépressionnaire traversait le Québec en se déplaçant vers l'est et allait influencer les conditions météorologiques de la région du réservoir Gouin tôt le matin du 19 mars (voir l'Annexe A - Prévision de zone graphique (GFA)). Les prévisions étaient les suivantes :

Plafond couvert entre 2500 et 20 000 pieds, visibilité de ¾ à 2 milles terrestres (sm) dans des averses de neige légère et plafonds à 800 pieds agl par endroits. Altocumulus castellanus isolés à 22 000 pieds, visibilité de ½ sm dans des averses de neige avec plafonds à 400 pieds agl par endroits. Visibilité locale de 1 sm dans le grésil de neige légère, près de la limite entre la pluie et la neige.

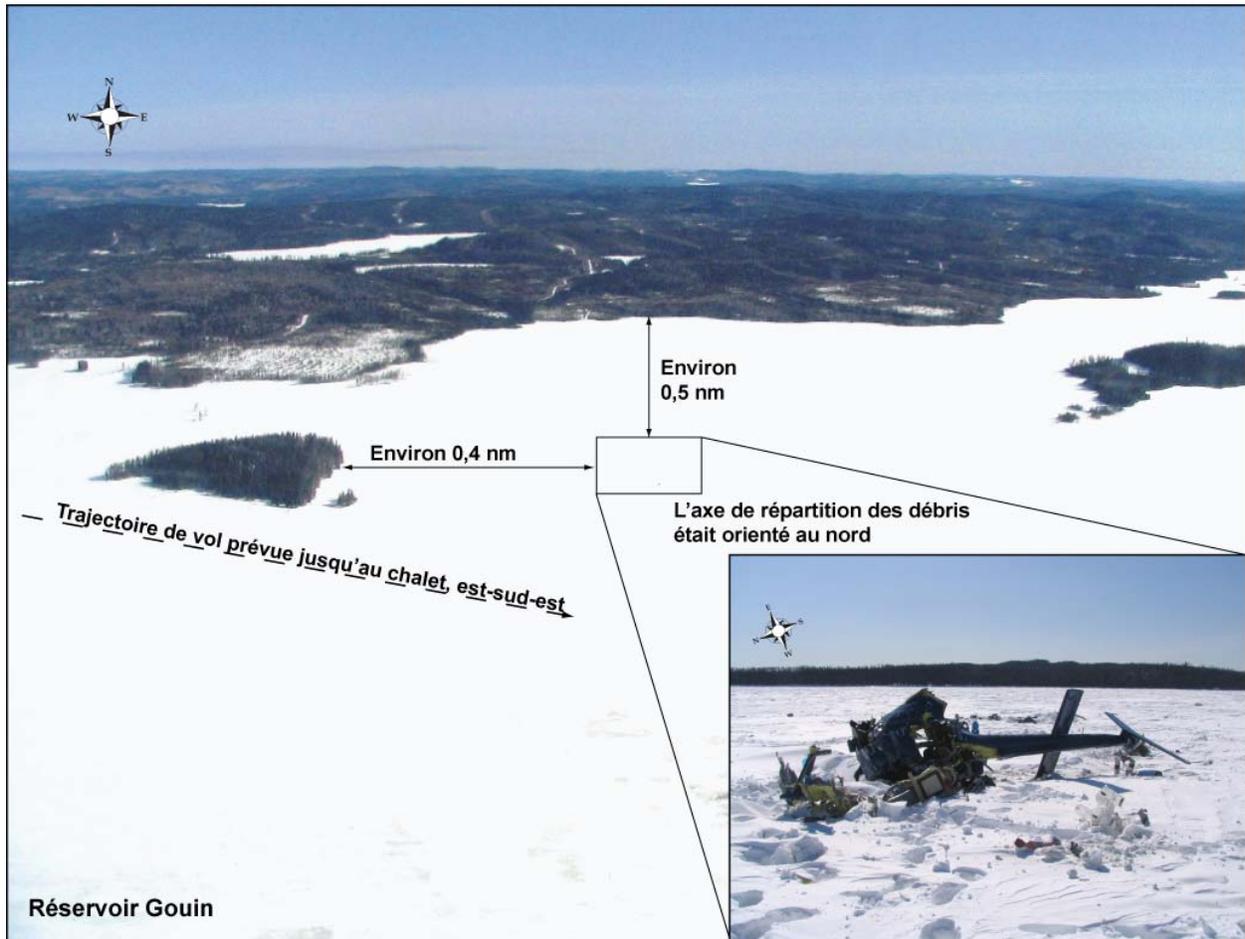
## Annexe B – Schéma des lieux

moment de l'accident, les conditions variaient entre des conditions VMC et IMC. L'environnement était propice à des conditions de voile blanc, alors que le degré de contraste était faible en raison du couvert nuageux, du ciel obscurci, du temps laiteux, de la visibilité réduite dans les averses de neige et de la surface enneigée du réservoir. En décollant en direction est, le pilote pouvait voir une avancée recouverte d'arbres comme référence sous l'hélicoptère ainsi que l'étendue du réservoir dont la surface était recouverte de neige blanche droit devant (voir l'Annexe B – Schéma des lieux).
