RAPPORT D'ENQUÊTE AÉRONAUTIQUE
A08Q0055

ATTERRISSAGE TRAIN AVANT RENTRÉ

DU CHALLENGER CL-600-2A12 C-FURG
EXPLOITÉ PAR LE SERVICE AÉRIEN GOUVERNEMENTAL
DU QUÉBEC, À L'AÉROPORT INTERNATIONAL DE
QUÉBEC / JEAN LESAGE (QUÉBEC)
LE 20 MARS 2008

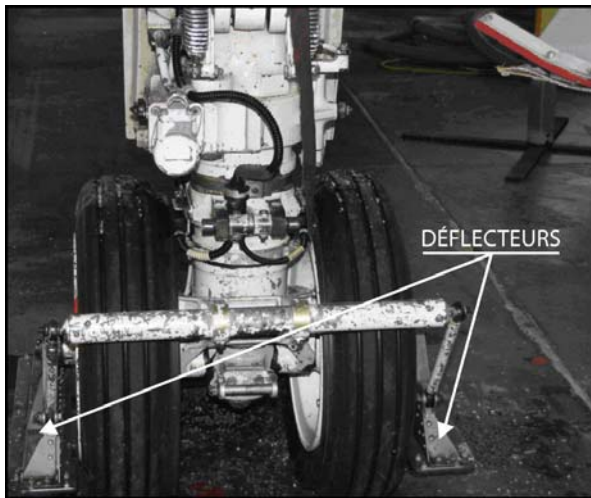
Le train avant comprend un ensemble de roues doubles et deux déflecteurs de gravier installés de chaque côté des pneus (voir Photo 1). La largeur totale de l'ensemble du train équipé des deux déflecteurs de gravier est de 23,125 pouces. L'ouverture dans la structure du logement du train avant mesure 23,625 pouces de largeur. Afin de permettre aux déflecteurs de gravier de passer plus librement, une modification dans la largeur du logement a été prévue et une encoche de chaque côté fait passer la largeur totale à 24,250 pouces (voir Photo 2).

Photo 1. Déflecteurs de train avant

La compression de l'amortisseur oléopneumatique a permis au train avant de se dégager du verrou train rentré et de tomber sur les trappes du train avant. Cela a également permis à l'ensemble des roues de pivoter dans cette position non verrouillée parce que la came de centrage n'était plus engagée dans l'amortisseur oléopneumatique compressé, ce qui a placé l'ensemble des roues/défecteurs dans une partie trop exiguë pour permettre au train de sortir normalement. La rotation du train avant dans le logement a permis au déflecteur de gravier droit de se coincer, ce qui a empêché la sortie du train avant.

1. L'amortisseur oléopneumatique a été trouvé comprimé en raison d'une perte d'azote. En conséquence, le train avant s'est dégagé du verrou train rentré et a permis à l'ensemble des roues de pivoter, causant le blocage du train dans son logement.
2. Le déflecteur droit est resté coincé dans le logement du train avant, empêchant la sortie du train d'atterrissage.

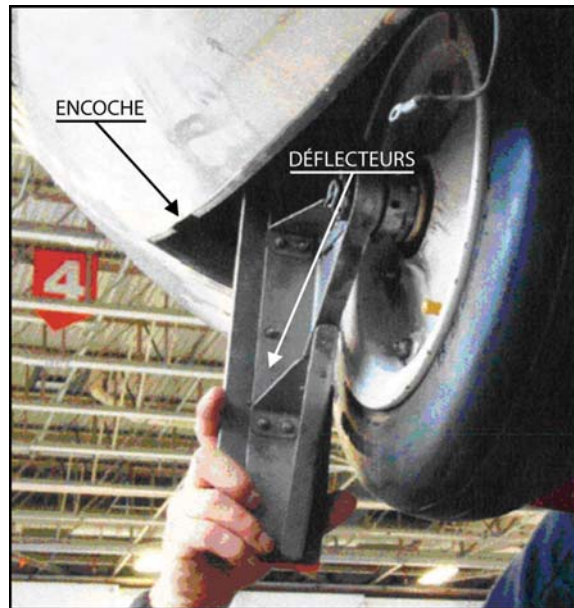
Photo 2. Encoche pour déflecteur

Lors de la rentrée du train, l'amortisseur oléopneumatique en pleine extension passe vis-à-vis les encoches, l'espace libre (dégagement) entre les déflecteurs et la structure du logement est alors de 0,562 pouce de chaque côté. Lorsque l'amortisseur oléopneumatique ne se met pas en extension et par le fait même ne passe pas dans les encoches, l'espace libre est réduit à 0,250 pouce de chaque côté. A titre comparatif, l'espace libre entre les pneus et la structure est de 3,562 pouces de chaque côté sur les aéronefs non équipés de déflecteurs de gravier. L'historique des avions Challenger 601 en service ne fait état d'aucun cas où la perte totale d'azote dans l'amortisseur oléopneumatique aurait empêché la sortie du train d'atterrissage sur un aéronef non équipé de déflecteurs de gravier.

Le C-FURG est équipé d'un kit permettant son exploitation sur des pistes non revêtues. Lorsque l'amortisseur oléopneumatique ne se met pas en extension, l'espace libre entre les déflecteurs de gravier et le logement du train avant est réduit à 0,250 pouce de chaque côté. Des essais avec l'amortisseur oléopneumatique compressé ont démontré que les déflecteurs de gravier n'ont qu'à être pivotés de quelques pouces pour rester coincés dans le logement. Cependant, lorsque l'amortisseur oléopneumatique fonctionne correctement, l'espace libre permet au train de se déployer normalement.

1. La conception du verrou de train et de la goupille permet au train d'atterrissage de se dégager du verrou train rentré et de tomber dans le logement du train en vol, ce qui permet au déflecteur de gravier droit de se coincer, empêchant la sortie du train d'atterrissage avant.
2. Le dégagement entre les déflecteurs de gravier et la structure du train avant est très peu important en comparaison avec des appareils similaires non équipés de déflecteurs de gravier. Une autre compression de l'amortisseur oléopneumatique pourrait reproduire la même situation.
