**RAPPORT D'ENQUÊTE AÉRONAUTIQUE**  
**A08Q0187**

**VOL DANS DES CONDITIONS MÉTÉOROLOGIQUES  
DÉFAVORABLES AU VOL À VUE ET ATERRISSAGE FORCÉ**

**DU DHC-2 MK1 C-FYNT  
EXPLOITÉ PAR CLUB CÉSAR (1993) INC.  
À 27 NM AU SUD-OUEST DE PARENT (QUÉBEC)  
LE 23 SEPTEMBRE 2008**

Rapport numéro A08Q0187

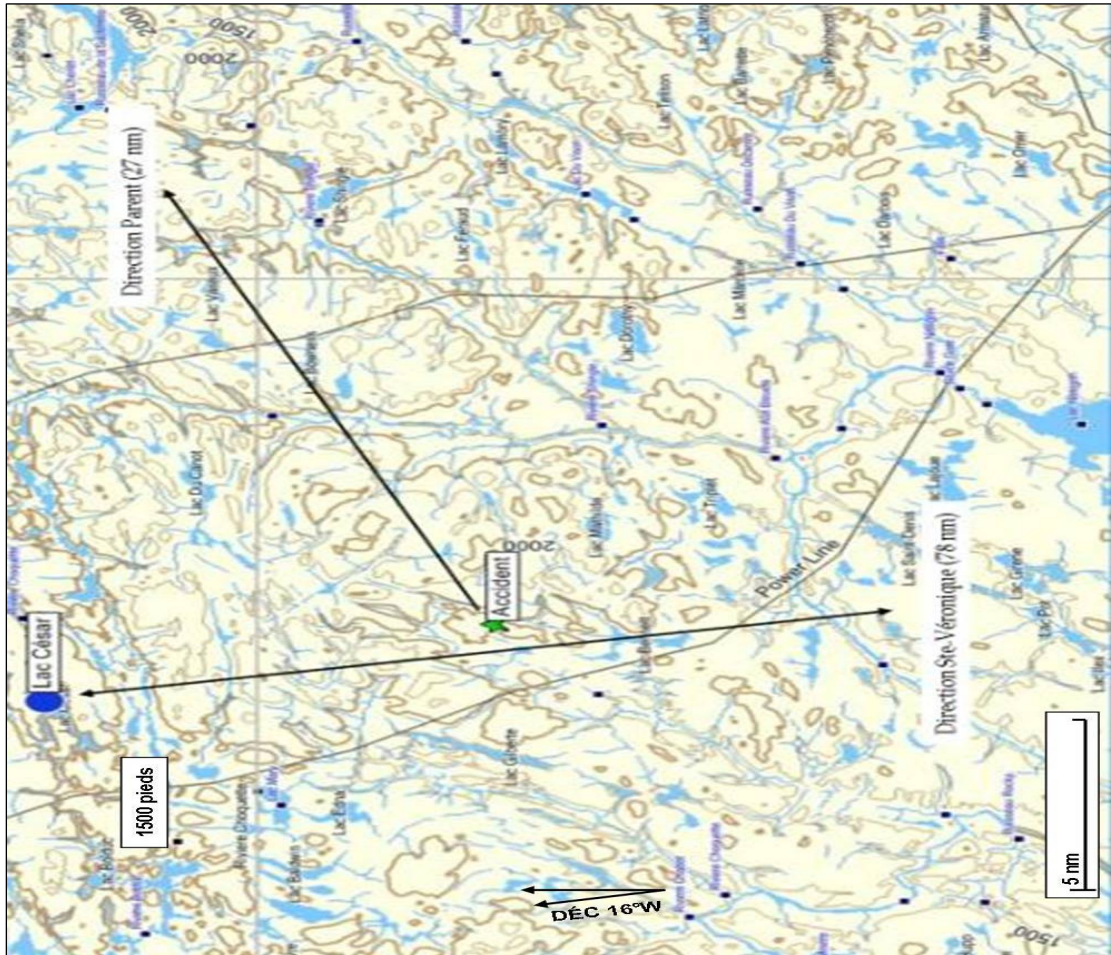
# Annexe A – Carte de la région survolée

L'appareil a décollé de Sainte-Véronique vers 14 h 30 et s'est établi à une altitude de croisière variant entre 2600 pieds et 2700 pieds au-dessus du niveau de la mer (environ 600 pieds au-dessus du sol). Le pilote était très familier avec le parcours, l'ayant emprunté fréquemment. Aux environs du réservoir Mitchinamecus, soit à 30 nm de sa destination, les conditions météorologiques se sont détériorées au point où le pilote a été contraint de descendre. Une fois que l'avion a franchi la ligne électrique à la hauteur de la rivière Bazin, l'altitude de l'appareil et le plafond bas ne permettaient plus au pilote de traverser la chaîne de montagnes qui le séparait du lac César. L'option qui se présentait au pilote à ce moment-là était un des camps de la pourvoirie, situé sur le lac Gilberte, à proximité de sa position. Cependant, cet endroit était devenu inaccessible parce que le plafond ne permettait plus de franchir de nouveau la ligne électrique. (Voir Annexe A - Carte de la région survolée).

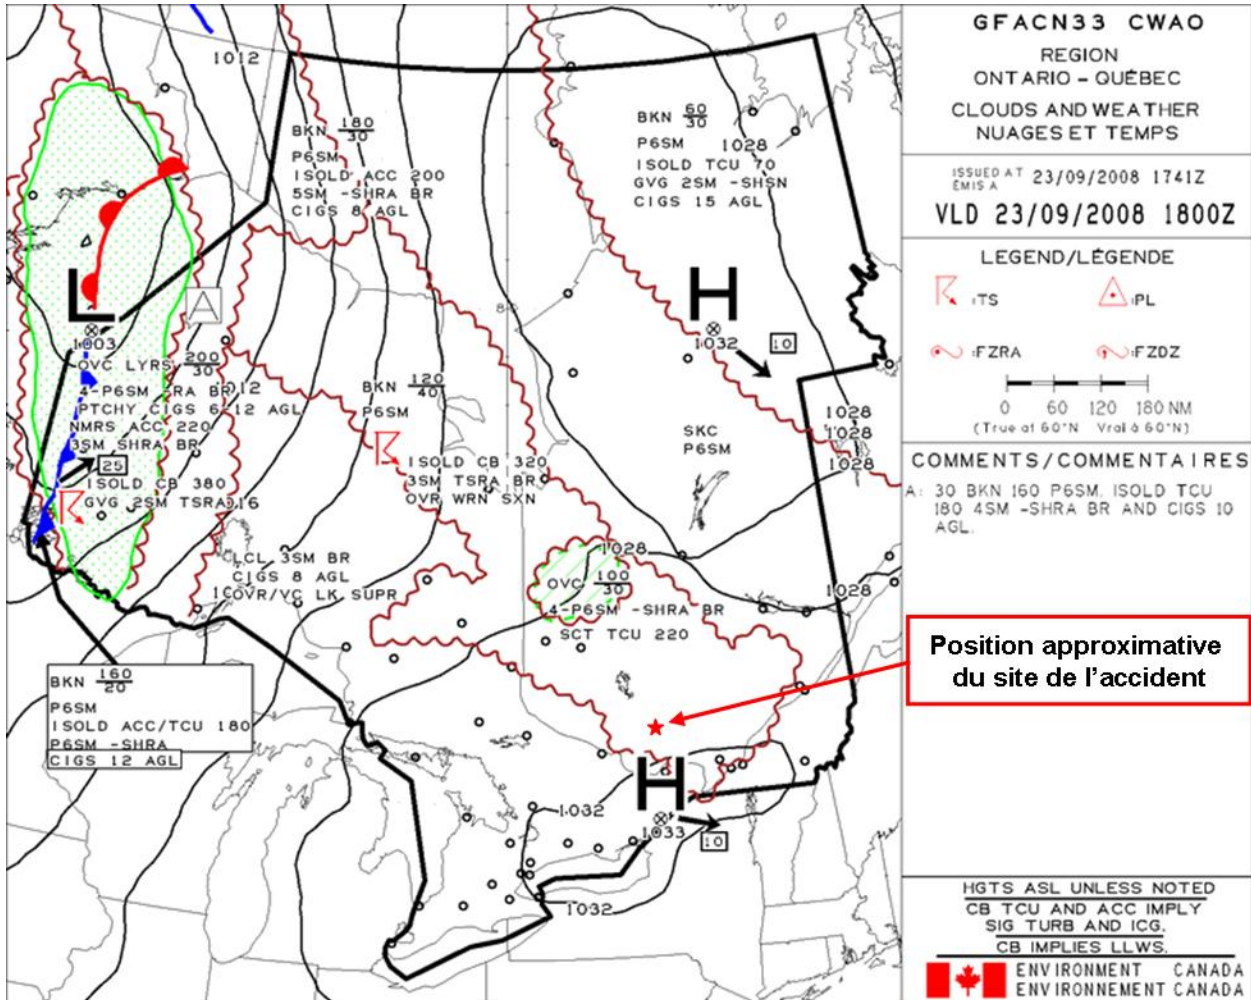
# Annexe B – Pr vision de zone graphique - GFACN33 CWAO

Les prévisions de zone graphique (Voir Annexe B - Prévision de zone graphique - GFACN33 CWA0) pour l'Ontario et le Québec (GFACN33 CWA0) émises à 1741Z<sup>4</sup> le 23 septembre 2008, valides à 1800 Z (14 h 00 HAE) étaient les suivantes :

Parent, situé à 28 nm au nord-est de la pourvoirie, se trouvait dans une zone nuageuse fragmentée de 4000 à 12000 pieds avec des visibilitées de plus de 6 milles terrestres. À approximativement 60 milles à l'ouest de Parent se trouvait une zone nuageuse imbriquée, dans la zone précédente, définie comme étant couverte de 3000 à 10 000 pieds comportant des visibilitées de 4 à plus de 6 milles terrestres dans les averses et la brume. Des cumulus bourgeonnant épars avec sommets jusqu'à 22 000 pieds étaient aussi prévus dans cette zone nuageuse. Aucune turbulence et aucun givrage n'étaient prévus près de Parent le 23 septembre 2008. Quoique ces conditions répondent aux exigences de vol à vue, il demeure que la prévision de zone graphique (GFA) indiquait la possibilité d'averse et de brume dans le secteur de Parent. Aucun avis météorologique aux aviateurs (AIRMET)<sup>5</sup> ni renseignements météorologiques significatifs (SIGMET)<sup>6</sup> n'avait été émis durant cette période.
