**RAPPORT D'ENQUÊTE AÉRONAUTIQUE**  
**A08Q0209**

**RISQUE DE COLLISION**

**ENTRE LE BOEING 737 C-FNVT EXPLOITÉ PAR FIRST AIR  
ET LE DE HAVILLAND DHC-8 C-GYWX EXPLOITÉ PAR  
AIR CREEBEC  
À KUUJJUAQ (QUÉBEC)  
LE 22 OCTOBRE 2008**

Rapport numéro A08Q0209

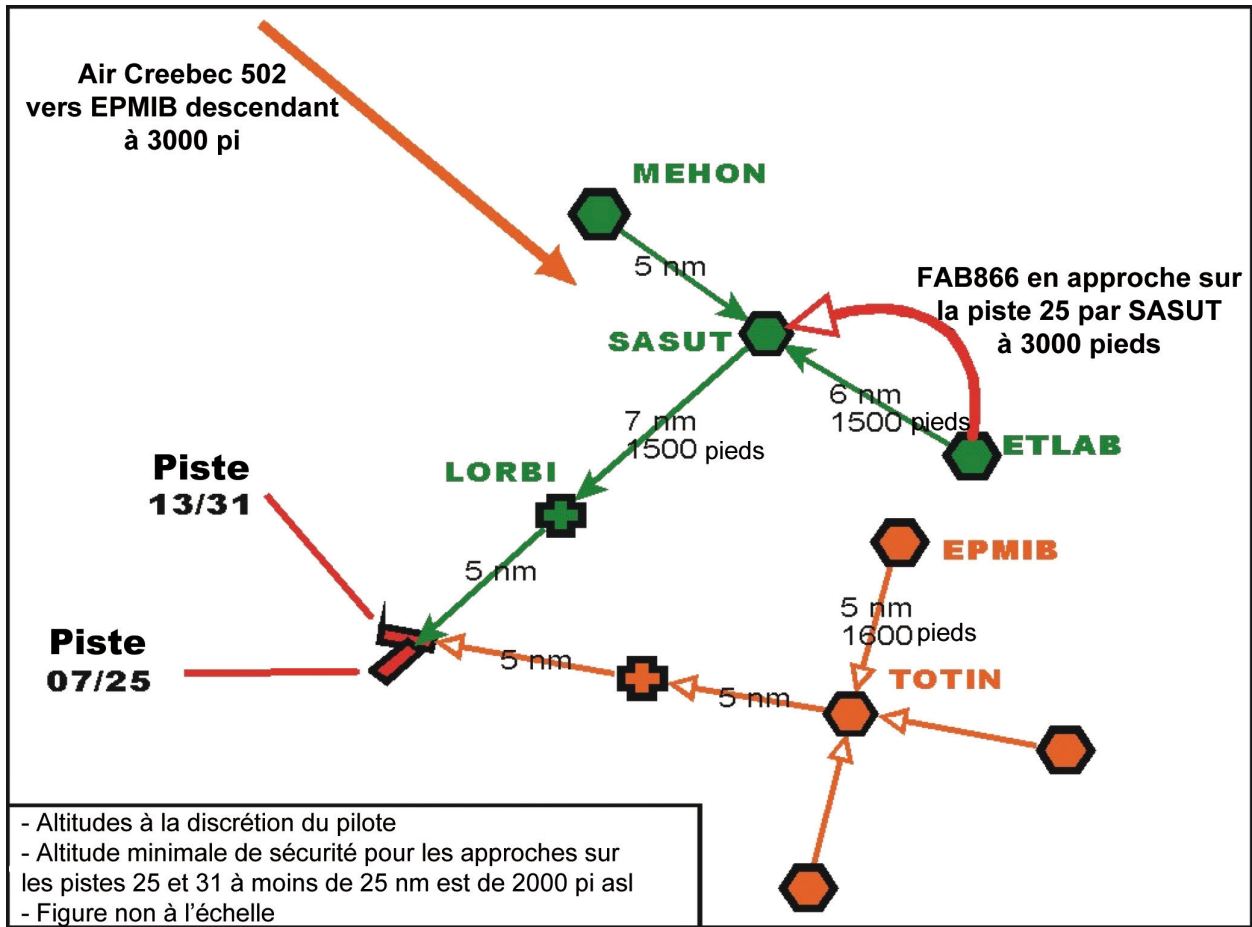
*Annexe A – Proximité des repères d'approche RNAV pistes 25 et 31 à l'aéroport de Kuujuaq (CYVP)*

Pour que CRQ502 puisse effectuer l'approche RNAV 31 en commençant au point d'entrée EPMIB, l'aéronef devait traverser la zone d'approche de l'approche RNAV 25. Les altitudes minimales sont publiées sur les cartes d'approche, mais le choix de l'altitude est laissé à la discrétion des pilotes. En l'absence de routes d'arrivée normalisées ou d'exigences spécifiques de voler aux altitudes publiées, il y a risque de collision si les équipages ne tiennent pas compte des approches vers les autres pistes quand ils s'engagent dans la phase de transition devant les amener en position pour l'approche qu'ils ont sélectionnée. Du fait que les approches individuelles sont publiées sur des pages séparées, il est difficile pour les pilotes de visualiser comment les autres trajectoires d'approche peuvent affecter leur approche. La proximité des repères d'approche d'entrée pour RNAV 25 (ETLAB)<sup>23</sup> et RNAV 31 (EPMIB) pourrait également entraîner un risque de collision lorsque les aéronefs se trouvent à ces repères d'approche en même temps.

2. Les cartes d'approche RNAV pistes 25 et 31 à CYVP sont publiées sur des pages séparées et ne mentionnent pas que les deux repères d'approche d'entrée, EPMIB et ETLAB, sont situés très proches l'un de l'autre. Il n'y a pas de route ou de procédure d'arrivée normalisée permettant aux aéronefs d'intégrer les approches aux instruments publiées pour atterrir sur les pistes de CYVP. Par conséquent, il n'est peut-être pas évident pour un pilote effectuant une des approches qu'il existe un risque potentiel de collision quand il se dirige vers l'approche qu'il a sélectionnée.

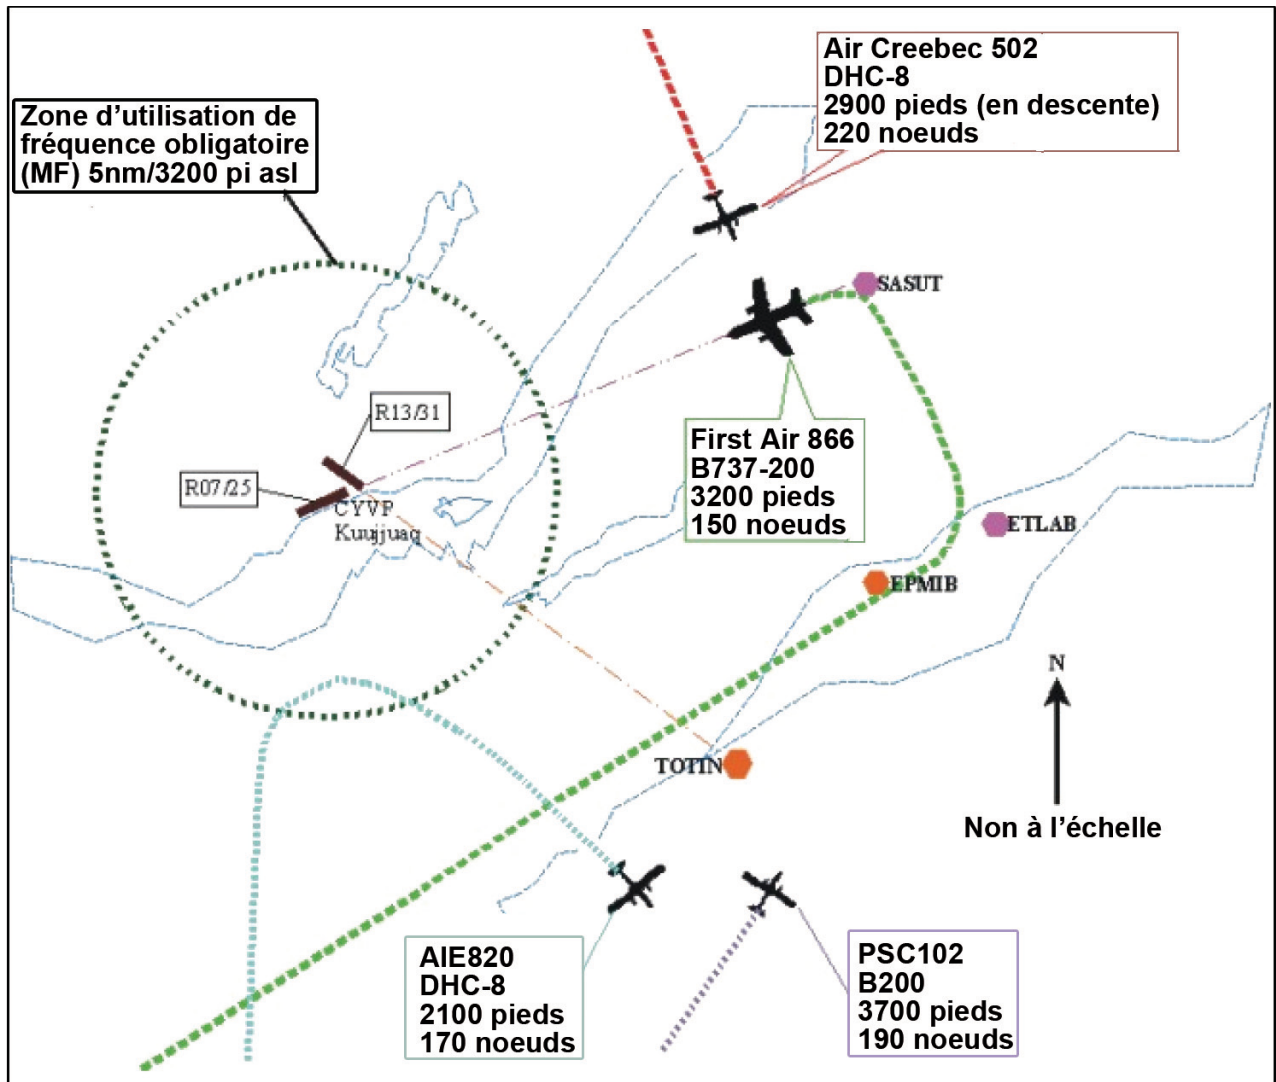
## Annexe B – Trajectoires de vol des aéronefs à proximité de l'aéroport de Kuujuaq (CYVP)

1. Ni l'équipage du vol 502 d'Air Creebec (CRQ502) ni celui du vol 866 de First Air (FAB866) ne savaient à quel endroit leurs trajectoires de vol seraient en conflit. Il y a eu risque de collision quand CRQ502 et FAB866 se sont dirigés l'un vers l'autre à la même altitude dans des conditions météorologiques de vol aux instruments (IMC) sans contact visuel.

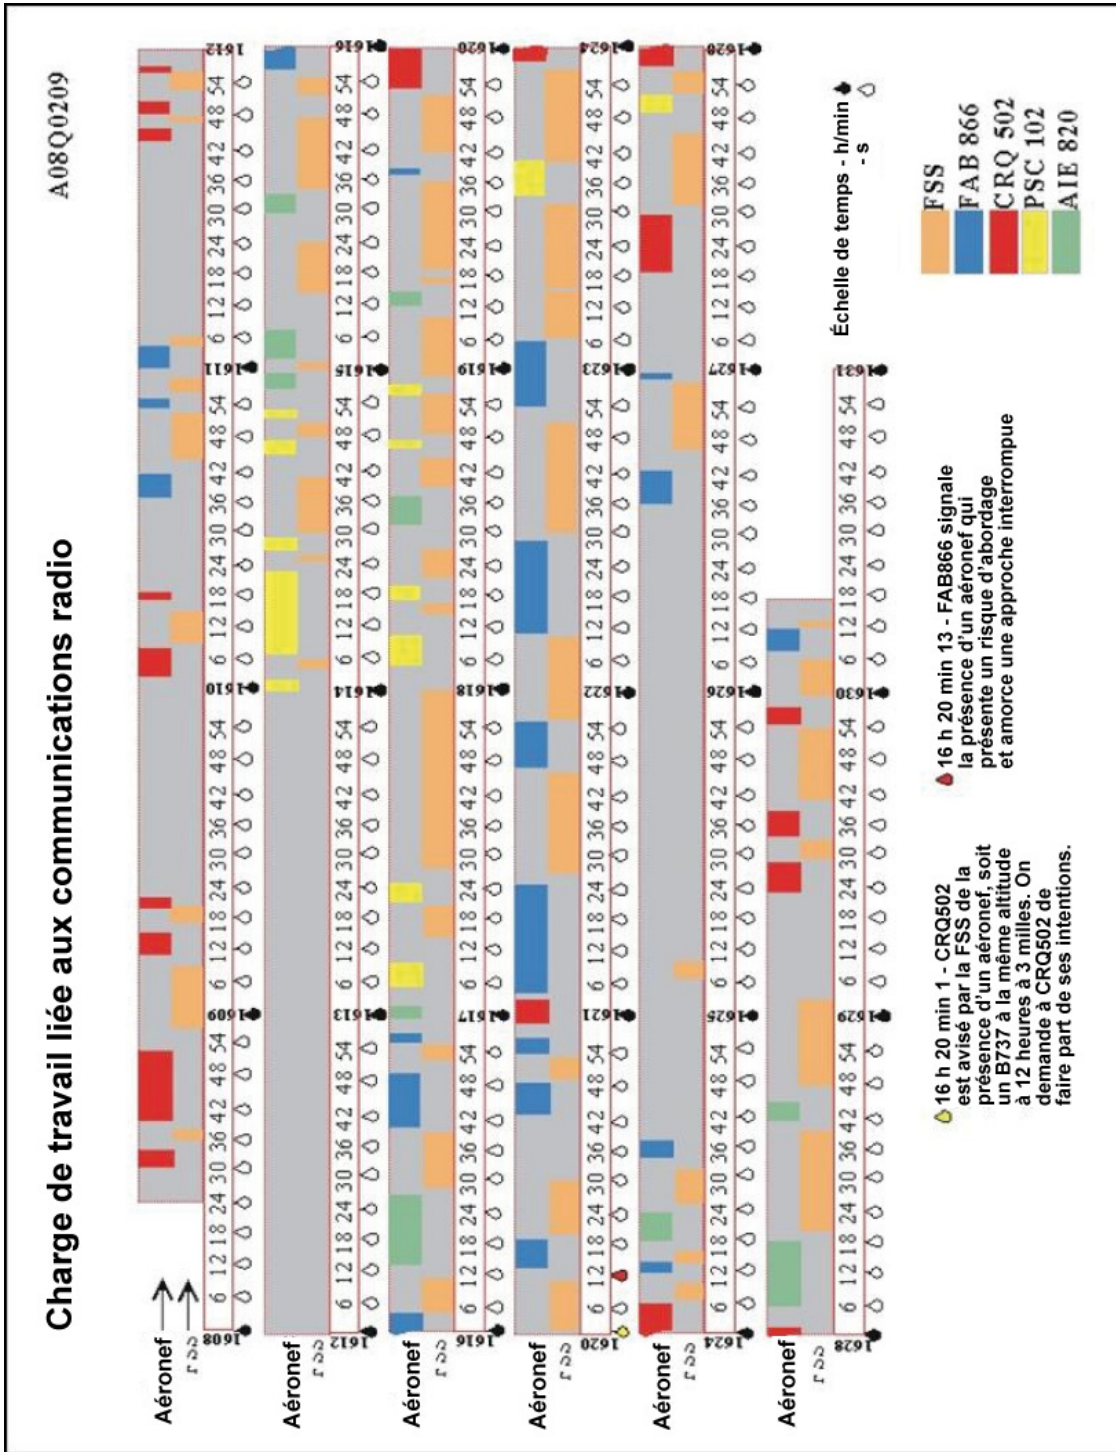
# Annexe C – Charge de travail liée aux communications

Le temps d'antenne disponible durant les 11 minutes précédant la résolution du conflit entre FAB866 et CRQ502 a été constitué à 91 % des communications verbales entre le VP FSS et les quatre appareils IFR en rapprochement de CYVP. Il restait donc très peu de temps pour permettre aux équipages de résoudre des conflits et arriver à une entente sur une séquence d'arrivée ordonnée. À plusieurs occasions, il s'est avéré que les équipages n'avaient pas entendu ou n'avaient pas compris les renseignements sur le trafic fournis par les autres aéronefs, même s'ils écoutaient la fréquence commune. Le VP FSS a donc été obligé de répéter les renseignements sur le trafic, souvent dans l'autre langue officielle. Du fait que les conditions qui prévalaient étaient des conditions IMC, il est peu probable que les équipages auraient pu apercevoir visuellement les autres aéronefs alors qu'ils étaient en rapprochement de l'aéroport et en approche vers la piste. En fait, aucun des équipages n'a pu établir le contact visuel avec les autres aéronefs.

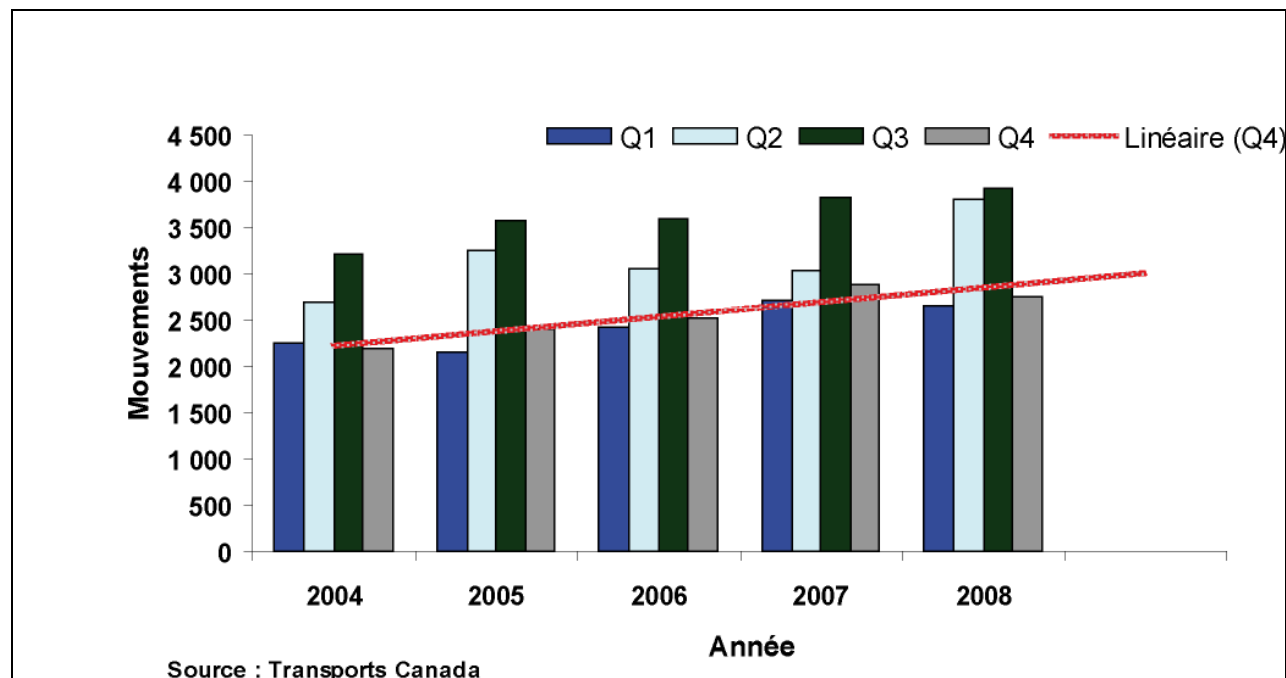
## Annexe D – Mouvements d'aéronefs à l'aéroport de Kuujjuak (CYVP) et la tendance par quart

Avec le trafic qui ne cesse d'augmenter à CYVP et l'augmentation du nombre de cas d'aéronefs multiples en rapprochement vers de multiples pistes dans des conditions IMC, le niveau de complexité augmente de façon importante et le risque d'abordage s'accroît. Dans le cas qui nous occupe, le risque de collision a été réduit parce que FAB866 était équipé d'un ACAS fonctionnel qui a émis une alerte de proximité de trafic.
