RAPPORT D'ENQUÊTE AÉRONAUTIQUE A08W0001

SORTIE EN BOUT DE PISTE

**DU BRITISH AEROSPACE JETSTREAM 3212 C-FNAE
EXPLOITÉ PAR NORTHWESTERN AIR LEASE LIMITED
À FORT SMITH (TERRITOIRES DU NORD-OUEST)
LE 4 JANVIER 2008**

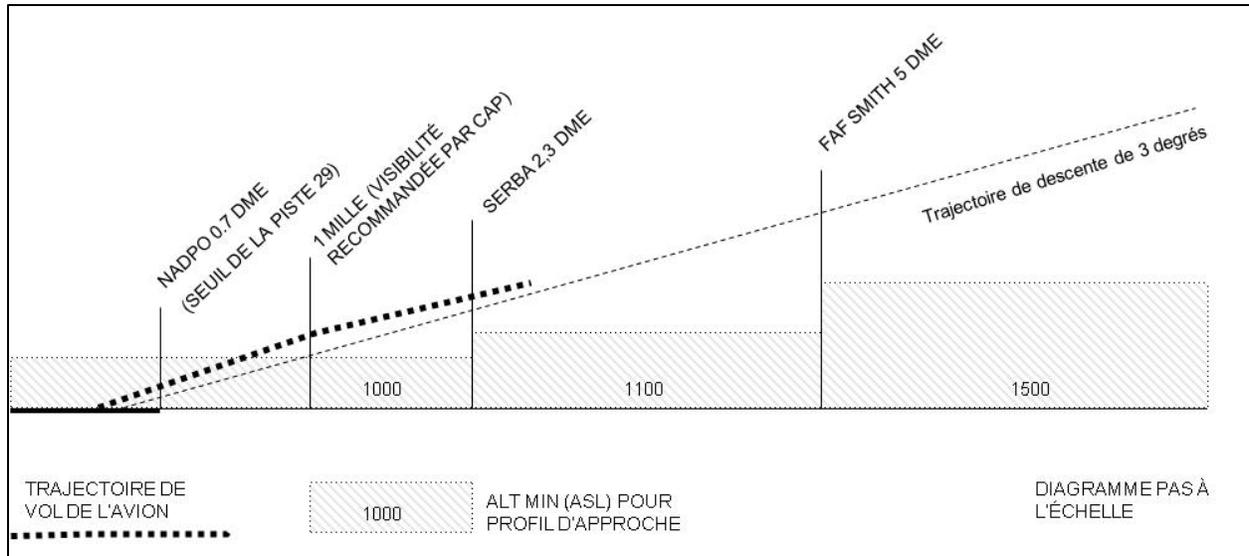
Figure 1. Profil d'approche

Au repère SERBA 2,3 DME, l'avion était de 200 à 300 pieds au-dessus de l'altitude de passage minimale de 1100 pieds asl. Conformément aux procédures d'utilisation normalisées (SOP), l'équipage avait établi la vitesse à 10 nœuds de plus que la V_{ref} de 112 nœuds⁵ parce qu'on avait constaté une légère accumulation de glace sur les entrées d'air des moteurs pendant la descente.

500 pieds agl. Dans une tentative visant à regagner la trajectoire de descente optimale par rapport au VASIS, la puissance des moteurs a été réduite et l'angle de descente s'est accru. La vitesse indiquée a augmenté de 132 à 137 nœuds.

Lorsque le VASIS est devenu visible, l'avion était au-dessus de la trajectoire de descente optimale pour pouvoir se poser dans les premiers 1000 pieds de la piste. Pour tenter de rejoindre la trajectoire de descente, le pilote a laissé la vitesse indiquée augmenter d'au moins 20 nœuds de plus que la V_{ref} . Quand l'avion a finalement décéléré à une vitesse lui permettant de se poser fermement, il avait survolé une partie importante de la piste. Les 3400 pieds restants de la piste auraient suffi à immobiliser l'avion si celle-ci avait été dégagée et sèche et si l'atterrissage avait eu lieu à V_{ref} ou à une vitesse s'y rapprochant. Cependant, l'immobilisation de l'avion n'était pas assurée, compte tenu d'une vitesse plus élevée à l'atterrissage et d'une piste présentant un CRFI situé entre 0,18 et 0,34. Les tableaux CRFI donnant des distances d'atterrissage prudentes sont préparés pour permettre aux équipages des avions d'envisager des options d'atterrissage en tenant compte des performances de leur avion. Consulter les tableaux CRFI avant l'approche aurait sûrement poussé l'équipage du PLR 599 à interrompre l'atterrissage alors que la vitesse indiquée et l'altitude de l'avion dépassaient les valeurs normales.

1. Le profil de descente de l'approche finale était au-dessus de la trajectoire d'approche optimale pour un atterrissage dans la zone de toucher des roues de la piste. L'avion a atterri à environ 3400 pieds de l'extrémité de la piste, une distance insuffisante pour immobiliser l'avion sur une surface glissante.

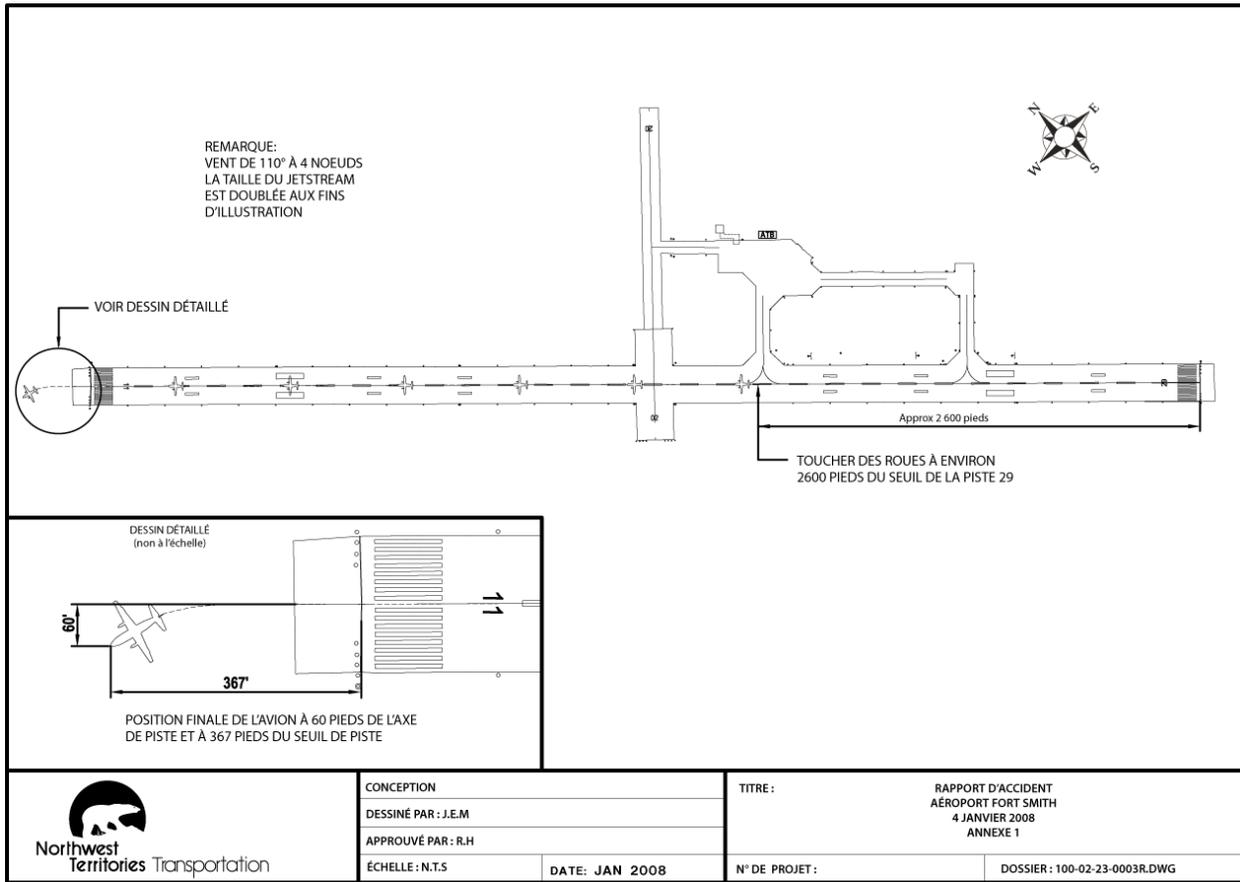
Annexe A – Plan du site

L'avion s'est posé sur l'axe de piste à environ 2600 pieds du seuil (voir l'annexe A – Plan du site). Il restait environ 3400 pieds de piste pour immobiliser l'avion. La vitesse indiquée à l'atterrissage était d'environ 120 nœuds, soit 8 nœuds au-dessus de la vitesse indiquée recommandée dans le manuel de vol de l'avion (AOM). Les manettes de gaz ont été ramenées au ralenti et après que l'avion a ralenti à 90 nœuds, l'inversion de poussée a été actionnée conformément aux procédures du manuel de vol. Le freinage maximal avec antidérapage a suivi. On a signalé que le freinage était mauvais pendant la course à l'atterrissage. Lorsque l'avion a dépassé la surface asphaltée, le PF a fait tourner l'avion à gauche pour éviter les feux d'approche de la piste 11. Pendant le virage, l'hélice droite a touché la neige et l'extrémité de ses quatre pales s'est recourbée. L'avion n'a subi aucun autre dommage. Le fonctionnement à vide du moteur droit a permis d'évacuer de la vapeur qui émanait de ce moteur en raison d'une ingestion de neige. Le commandant de bord a expliqué la situation aux passagers et des véhicules les ont évacués en 15 minutes.
