**RAPPORT D'ENQUÊTE AÉRONAUTIQUE**  
**A08W0007**

**RENCONTRE DE TURBULENCE DE SILLAGE**

**AIRBUS A319-114 C-GBHZ**  
**EXPLOITÉ PAR AIR CANADA**  
**À LA VERTICALE DE L'ÉTAT DE WASHINGTON (ÉTATS-UNIS)**  
**LE 10 JANVIER 2008**

Rapport numéro A08W0007

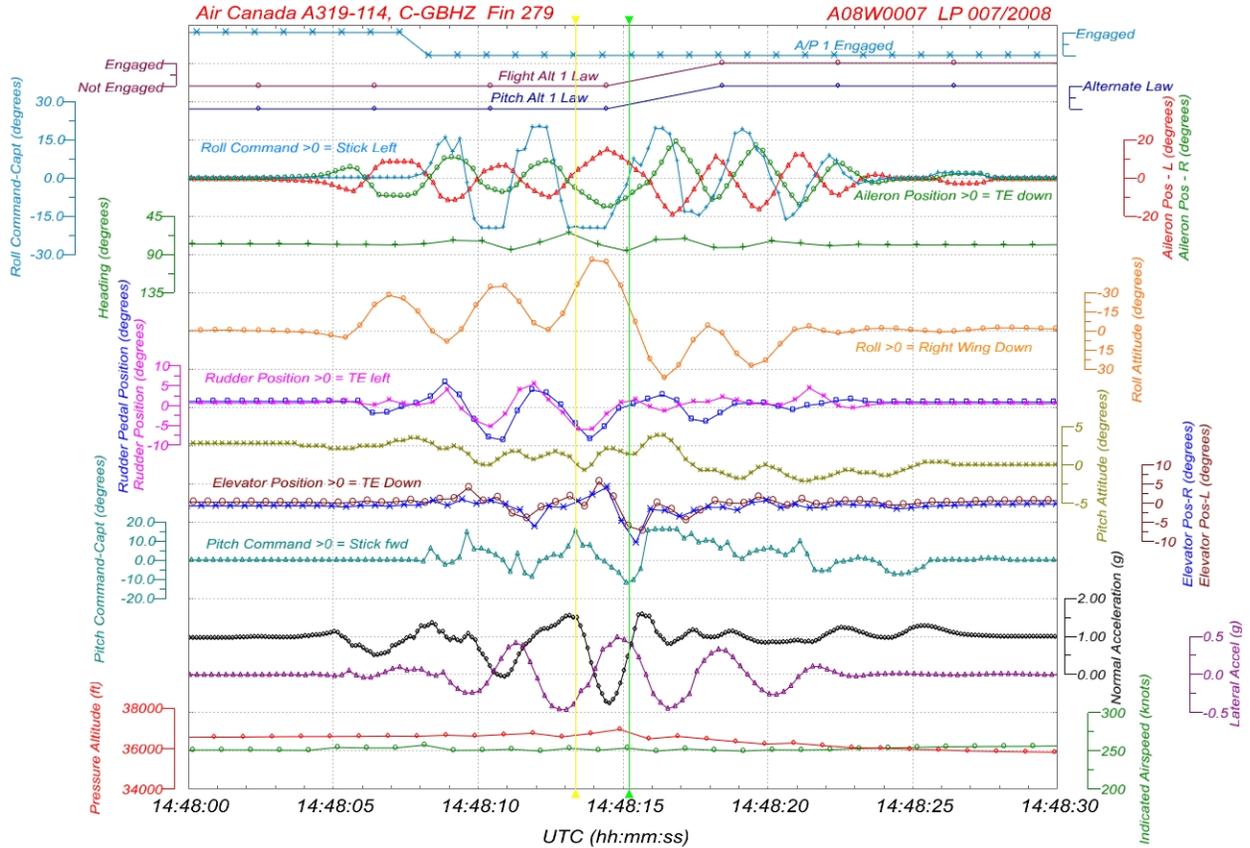
# Annexe B – Données DFDR relatives à l'événement

L'analyse des données DFDR a révélé que pendant l'événement, les accélérations verticales ont atteint des pointes de +1,57g et de -0,77g<sup>3</sup>. Les accélérations latérales ont atteint des pointes de +0,49g (vers la droite) et de 0,46g (vers la gauche) pendant 4 oscillations.

De 6 h 48 min 7 à 6 h 48 min 25, les sollicitations en roulis sur le mini-manche latéral étaient déphasées de 90° par rapport au mouvement de l'avion. De 6 h 48 min 7 à 6 h 48 min 15, les accélérations latérales et les variations de cap étaient déphasées d'environ 90° par rapport aux mouvements du palonnier. Cela signifie qu'une fois le pilote automatique débrayé, la plupart des mouvements de l'avion dans l'axe de roulis ont été causés par les sollicitations du pilote sur le mini-manche latéral et que les accélérations latérales ont été principalement causées par les sollicitations du pilote sur le palonnier. Les mouvements du palonnier, qui étaient coordonnés avec les sollicitations en roulis déphasées, avaient un lien direct avec les charges exercées sur la dérive. Les accélérations anormales dans l'axe normal ou vertical avaient un rapport avec les modifications de l'angle d'attaque, et les sollicitations en tangage sur le mini-manche latéral contraient ces changements d'angle d'attaque.
