**RAPPORT D'ENQUÊTE AÉRONAUTIQUE**  
**A08W0096**

**PERTE DE MAÎTRISE ET COLLISION AVEC LE RELIEF**  
**DU MDHI 369D C-GNMG**  
**EXPLOITÉ PAR SAHTU HELICOPTERS**  
**AU LAC DOCTOR (TERRITOIRES DU NORD-OUEST)**  
**LE 24 MAI 2008**

Rapport numéro A08W0096

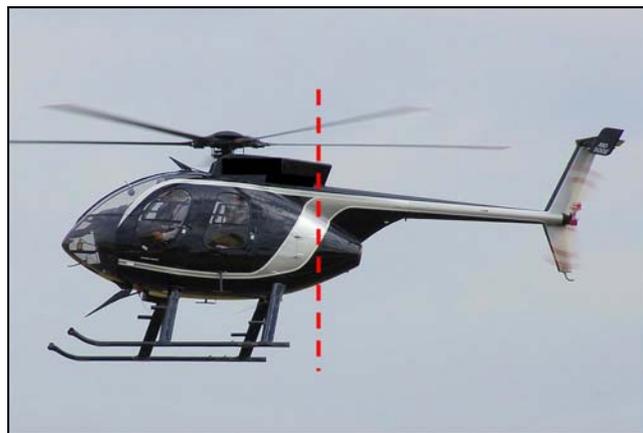
L'empennage n'avait pas brûlé. Rien n'indique que l'arbre d'entraînement du rotor de queue tournait au moment de l'impact. Il y a eu rupture de la poutre de queue, à la référence fuselage 242, et l'arbre d'entraînement ainsi que les tubes des commandes de vol ont été déformés sur quelque 90 degrés à cet endroit, où le revêtement avait subi une rotation dans le sens antihoraire sur 270 degrés. L'arbre d'entraînement ne présentait aucun signe d'effort de torsion, ni à cet endroit ni nulle part ailleurs. Les pales du rotor de queue présentaient des marques d'impact sur les côtés seulement, vers les bords d'attaque et les bords de fuite. Les bords d'attaque ne présentaient aucune marque d'impact. Les parties avant de l'arbre d'entraînement du rotor de queue ainsi que des tubes des commandes de vol étaient complètement fondus à partir de la référence fuselage 137, vers l'avant (voir la photo 1). L'entraînement du rotor de queue et les commandes de vol étaient

**Photo 1.** Emplacement approximatif de la référence fuselage 137

ininterrompus en avant de ce point d'incendie. On a examiné les commandes du rotor de queue, dans la mesure du possible, et on n'a décelé aucune autre commande déconnectée. Aucun des composants du rotor de queue ne présentait de signe de rupture avant l'impact ni à l'impact. Il n'y avait aucun signe de mouvement désordonné de l'arbre d'entraînement du rotor de queue.

D'après les dommages qu'a subis l'hélicoptère, le régime du rotor de queue était presque nul au moment de l'impact avec le sol, mais on a décelé des signes de rotation à bas régime du rotor principal. Le moteur générait de la puissance, mais cette dernière n'était pas transmise au rotor de queue. Il est fort probable que l'arbre d'entraînement du rotor de queue se soit rompu au niveau de la partie avant, mais la preuve nécessaire à la confirmation de cette rupture est disparue dans l'incendie après impact. La rupture de l'arbre d'entraînement du rotor de queue s'est traduite par une rotation intempestive de l'hélicoptère autour de l'axe vertical. La réaction de l'hélicoptère aux variations de position des manettes des gaz correspond à celle à laquelle on s'attendrait dans le cas d'une panne d'entraînement du rotor de queue. L'altitude était insuffisante pour permettre un rétablissement avant l'impact avec le sol.

1. Il est probable qu'il y ait eu rupture de l'arbre d'entraînement du rotor de queue, laquelle rupture s'est traduite par une rotation intempestive de l'hélicoptère à une altitude à laquelle un rétablissement a été impossible.

L'exploitant a lancé un processus spécial d'inspection et de mesure de la partie avant de divers arbres d'entraînement de rotor de queue de ce modèle d'hélicoptère de sa flotte, lequel processus s'ajoute aux exigences relatives aux critères d'inspection figurant dans le Manuel de maintenance.
