RAPPORT D'ENQUÊTE AÉRONAUTIQUE
A09C0087

INCENDIE EN VOL

DE L'HÉLICOPTÈRE BELL 204B, C-GAPJ
EXPLOITÉ PAR ULTRA HELICOPTERS LIMITED
À EASTERVILLE (MANITOBA)
LE 15 JUIN 2009

Rapport numéro A09C0087

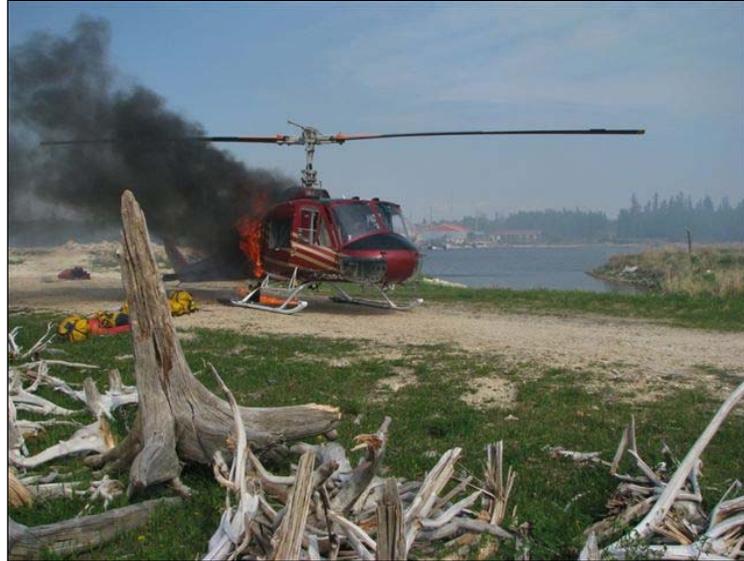
Photo 1. Hélicoptère avec moteur en feu.

d'avertissement a clignoté et un des deux voyants d'avertissement de la FUEL BOOST PUMP (pompe de gavage carburant) s'est allumé. Le pilote a interrompu l'écopage d'eau et s'est dirigé vers la zone de rassemblement au sol située à une centaine de mètres de là. Une fumée noire s'échappait de la partie inférieure droite du fuselage. Peu avant d'atteindre la zone de rassemblement au sol, le voyant d'avertissement SPARE (réserve) s'est allumé et le poste de pilotage a été envahi de fumée provenant de la région du palonnier. Une fois au-dessus du sol, le pilote a largué le seau, puis posé l'hélicoptère. Il a ensuite rapidement coupé le moteur, fermé les circuits de carburant et électrique, puis s'est précipité hors de l'hélicoptère en compagnie de l'agent d'attaque initiale hélicoptérée. Le voyant d'avertissement ENGINE FIRE (incendie moteur) ne s'est jamais allumé. Les flammes qui sortaient du capot moteur droit ont empêché le pilote de retourner à l'hélicoptère et d'actionner l'extincteur d'incendie moteur. L'incendie s'est propagé rapidement et l'hélicoptère a été entièrement détruit (voir photo 1).

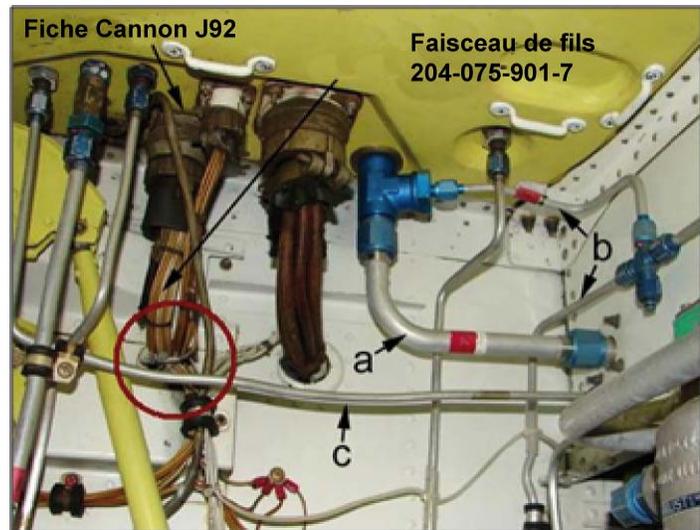
La conduite de retour de la mise à l'air libre du régulateur de turbine de puissance du moteur (voir photo 2, élément c) était située près de la conduite de carburant en acier. En cas de fuite de carburant à l'intérieur de la chambre du régulateur de turbine de puissance, cette conduite de retour réacheminait le carburant vers les principaux réservoirs de carburant. La soufflante du refroidisseur d'huile était située sous la conduite de carburant en acier et projetait l'air de refroidissement dans le poste de pilotage, à hauteur des palonniers. Le tableau des voyants d'avertissement comprenait un voyant ENG FUEL PUMP (pompe à carburant du moteur) situé à côté du voyant RIGHT FUEL BOOST (distributeur de carburant sous pression de droite). Le voyant s'allumait s'il y avait une baisse de pression dans la pompe carburant entraînée par moteur et à deux éléments.

Photo 2. Compartiment type de la soufflante d'un refroidisseur d'huile (montré ici à titre indicatif)

Deux de ces quatre fils commandaient les voyants d'avertissement dans le poste de pilotage : le voyant d'avertissement ENG FUEL PUMP (pompe à carburant du moteur) et le voyant d'avertissement ICE DETECTOR (détecteur de givrage). Ce voyant indiquait SPARE (réserve) parce que le circuit de détection de givrage avait été désactivé. La marque faite par l'arc électrique était située à l'endroit où le faisceau de fils électriques traverse la cloison entre le compartiment de la soufflante du refroidisseur d'huile et le compartiment électrique arrière (voir les éléments encerclés, photos 2 et 3).

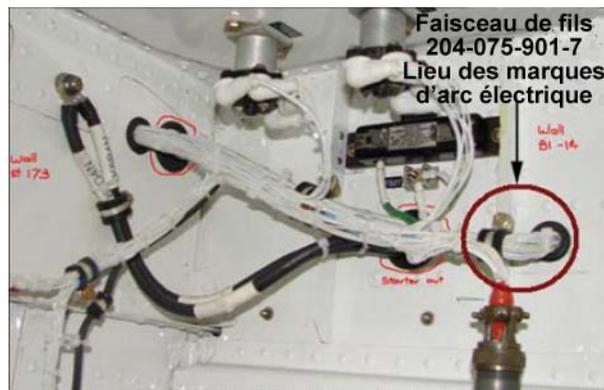
Photo 3. Compartiment électrique arrière type (aux fins d'illustration).

À son entrée dans le compartiment électrique arrière, le faisceau de fils fait un coude de 90 degrés avant d'atteindre le compartiment électrique avant. Immédiatement après le coude de 90 degrés, le faisceau de fils passe à travers un collier riveté à la cloison du compartiment.

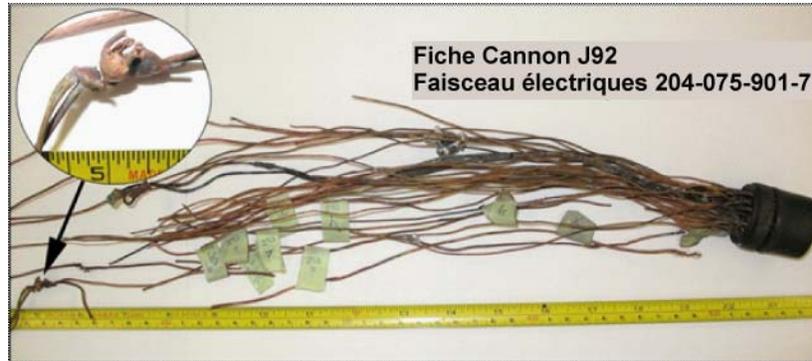
L'examen du faisceau de câbles du moteur, au niveau de la jonction du compartiment de la soufflante du refroidisseur d'huile et de la paroi du compartiment électrique arrière, a révélé des marques d'arcs électriques sur 19 fils électriques. Onze de ces fils électriques se trouvaient dans le faisceau de fils 204-075-901-7 qui rejoint la fiche Cannon J92 du plancher moteur (voir photos 2, 3 et 4). La fonction de quatre (4) des onze (11) fils du faisceau 204-075-901-7 endommagés par des arcs électriques a été établie.

La position et la fonction des huit autres fils arborant des marques d'arcs électriques et trouvés séparément du faisceau de fils 204-075-901-7 n'ont pas pu être déterminées. Aucun des fils du faisceau 204-075-901-7 comportant des marques d'arcs électriques et dont la fonction a été déterminée n'étaient associés aux modifications apportées au câblage à la suite des modifications antérieures du moteur.

Photo 4. Gros plan du faisceau de fils 204-075-901-7 montrant les dommages causés par les arcs électriques.

À cause des dégâts importants causés par l'incendie, il n'a pas été possible d'établir avec certitude l'origine des arcs électriques. Il se pourrait qu'ils aient été causés par un cheminement électrique inapproprié, un serrage par collier fautif ou des fils endommagés.
